El monasterio de San Victorián. Un patrimonio arruinado con vocación de ser recuperado

Joaquín Naval Mas

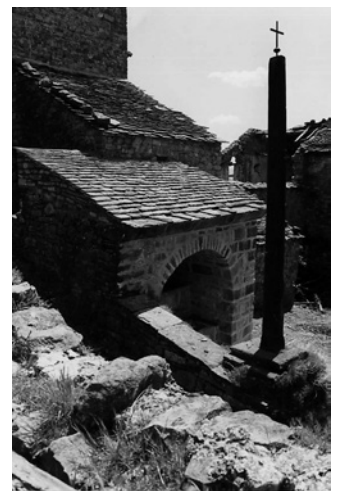
Cruz de término-fuente en el patio de dependencias tras la restauración (J. Naval).

El área de Subsistencia (patio dependencias) se sitúa a cota inferior al adaptarse a la ladera y se comunica con el anterior a través de escalera externa, en donde se levanta una cruz de término que lleva la fecha 1543. En esta parte se encuentra la fuente acomodada bajo arco de medio punto, que protege un antiguo sarcófago que hace la función de pila. El agua de la fuente proviene de la antigua conducción subterránea que atraviesa de norte a sur el monasterio, y que también accionaba el molino harinero de rodete y piedras moledoras que todavía se conservan en parte, en este sector. Otras dependencias, en mayor parte arruinadas, de esta área son los corrales y cuadras, granero, masadería y horno, y una estancia que tradicionalmente se conocía como la cárcel o calabozo.

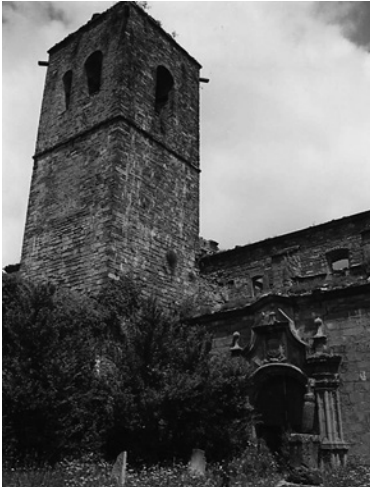
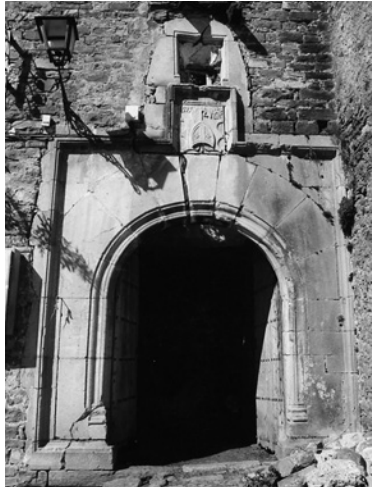
Acceso al recinto del monasterio y portada principal a la iglesia. Antes y después de la restauración (J. Naval).

El acceso principal a la iglesia, además del acceso a través del claustro, se realiza a través del antiguo cementerio ubicado en el frente este del monasterio, junto a la torre campanario. La portada labrada con ornamentos clásicos, reinterpretados en época barroca, enmarca el escudo real.

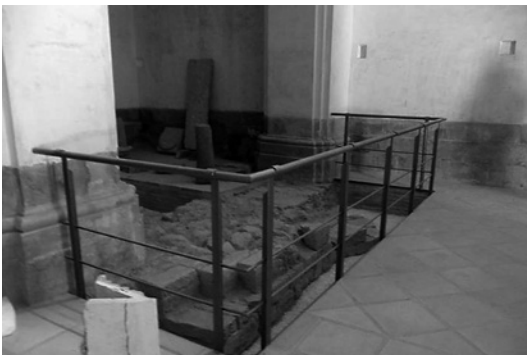
Catas arqueológicas visibles desde el interior de la iglesia (J. Naval).

Las recientes excavaciones arqueológicas realizadas con motivo de la restauración de la iglesia, han sacado a la luz restos de edificaciones anteriores, que se remontan a época paleocristiana del siglo VI y otros restos prerrománicos y románicos correspondientes a los templos anteriores que allí estuvieron.

De este modo se puede contemplar desde el interior, y descubrir con las partes restauradas, el espacio barroco que tuvo, la cámara de bóvedas con la carpintería de armar y las magníficas yeserías barrocas que decoraban los sobrecos de la nave central; así como, mediante catas arqueológicas visibles, los restos de las construcciones de las iglesias anteriores. Restos que se pueden observar, sin condicionar el posible uso de este espacio recuperado.

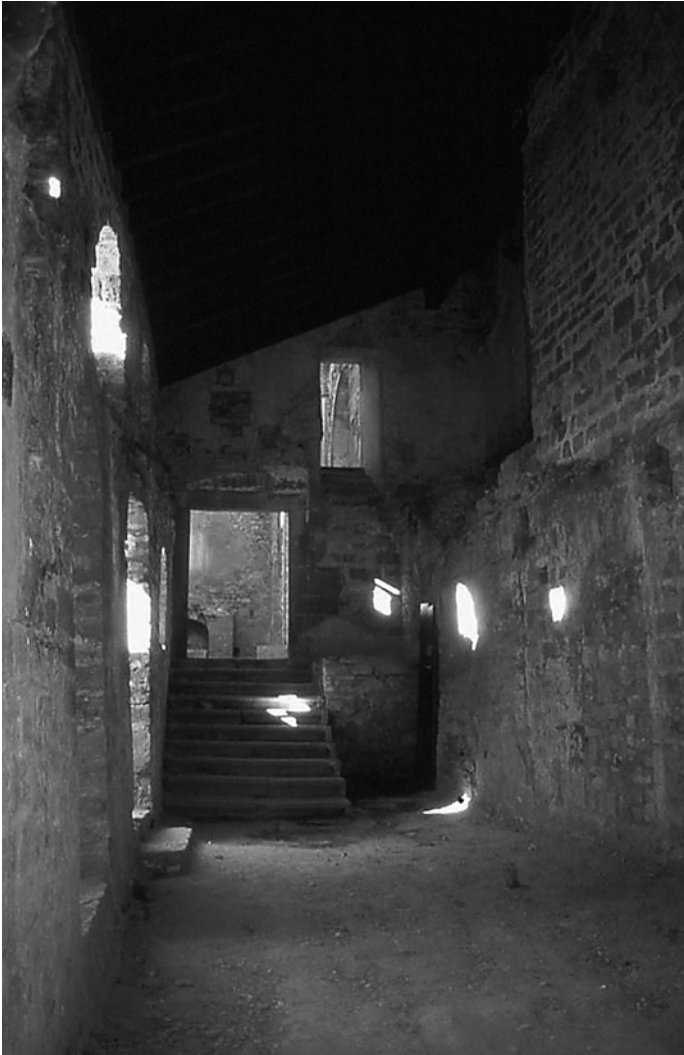
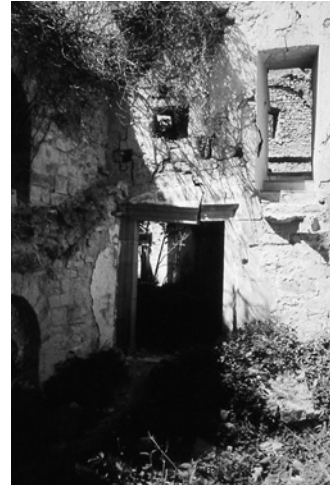
Desescombrio del claustro y dotación de cubierta para su protección. Ala del claustro que da acceso a la iglesia y torre (J. Naval).

Hay que destacar también que las sucesivas labores de desescombro de las partes arruinadas y más significativas del monasterio: claustro, iglesia, palacio abacial y hospedería, han hecho posible descubrir los diferentes espacios, con una primera puesta en valor de los mismos,

pero han quedado pendientes de trabajos posteriores que permitan restaurar sus elementos constructivos como son muros y vanos, estructuras de piso y bóvedas que conformaban sus estancias y espacios habitables; pero todo ello, una vez que se haya garantizado en gran medida la consolidación de los restos.

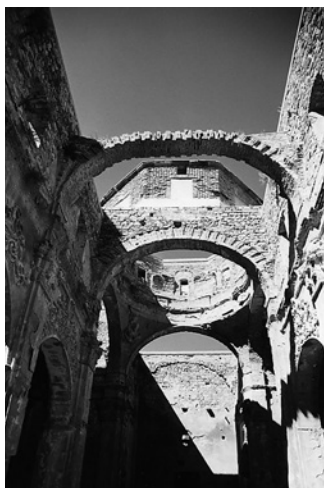
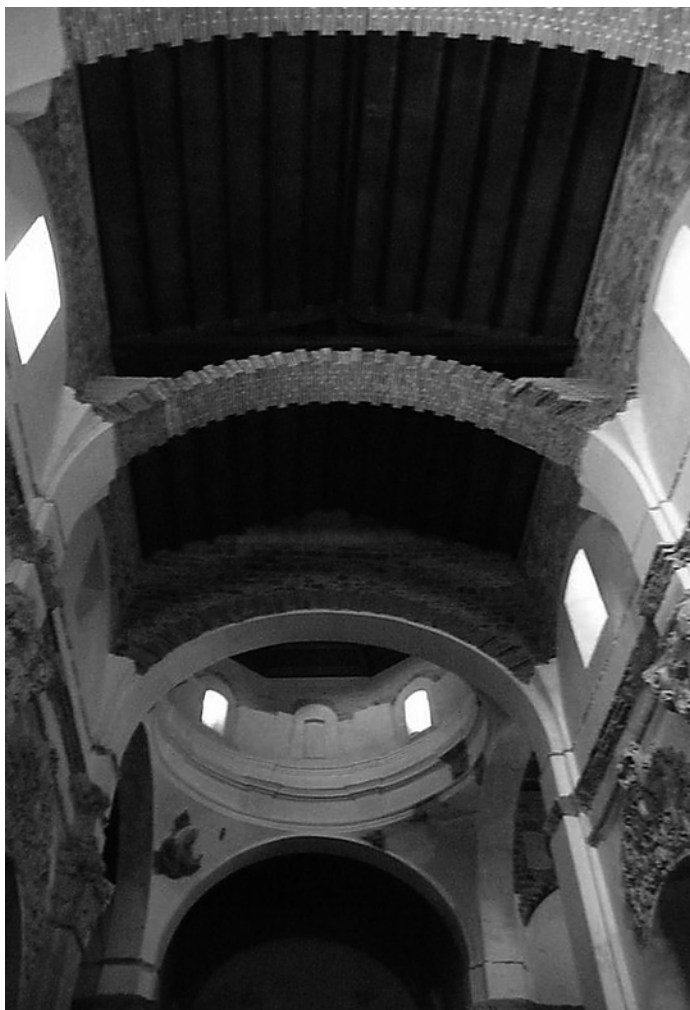
Nave central de la iglesia. Antes y después de la restauración (J. Naval).

El principal criterio de intervención en la recuperación de la iglesia no ha sido tanto pretender su recuperación integral, que hubiera sido posible en función de lo que se había conservado, sino más bien proteger su espacio y recuperar los elementos estructurales que conformaron la edificación, casi con un criterio arqueológico, que permita visionar, a modo de radiografía, sus diferentes elementos constructivos, necesarios para su mantenimiento; y a su vez, dejar constancia del devenir de su historia, paralizada en el tiempo la ruina progresiva a que estaba sometida.

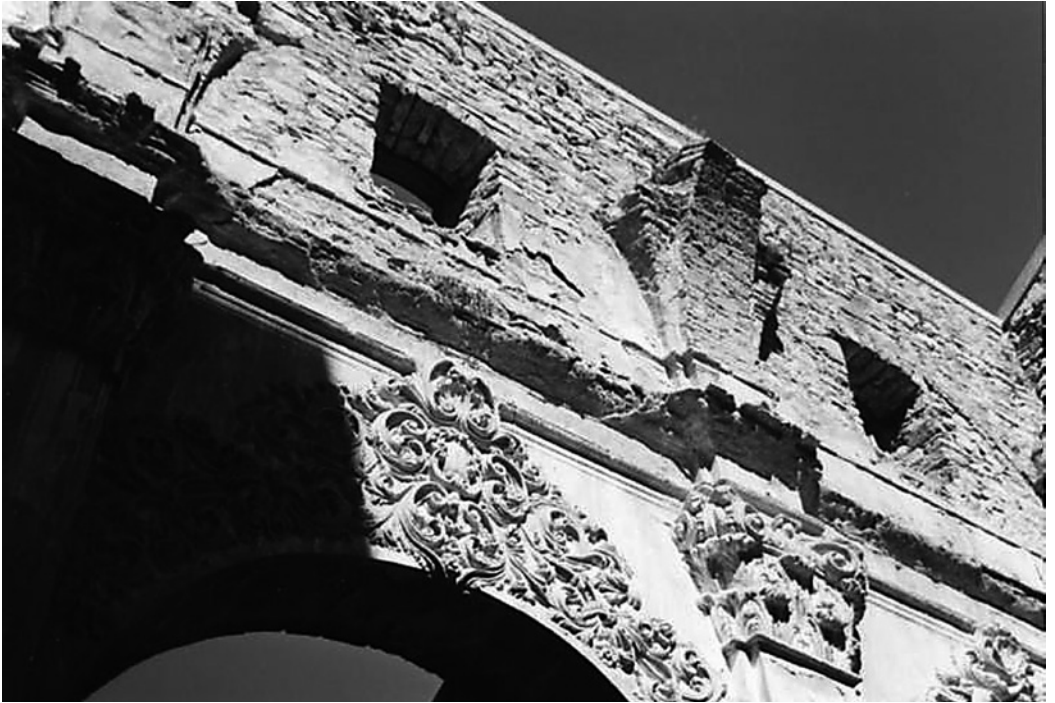
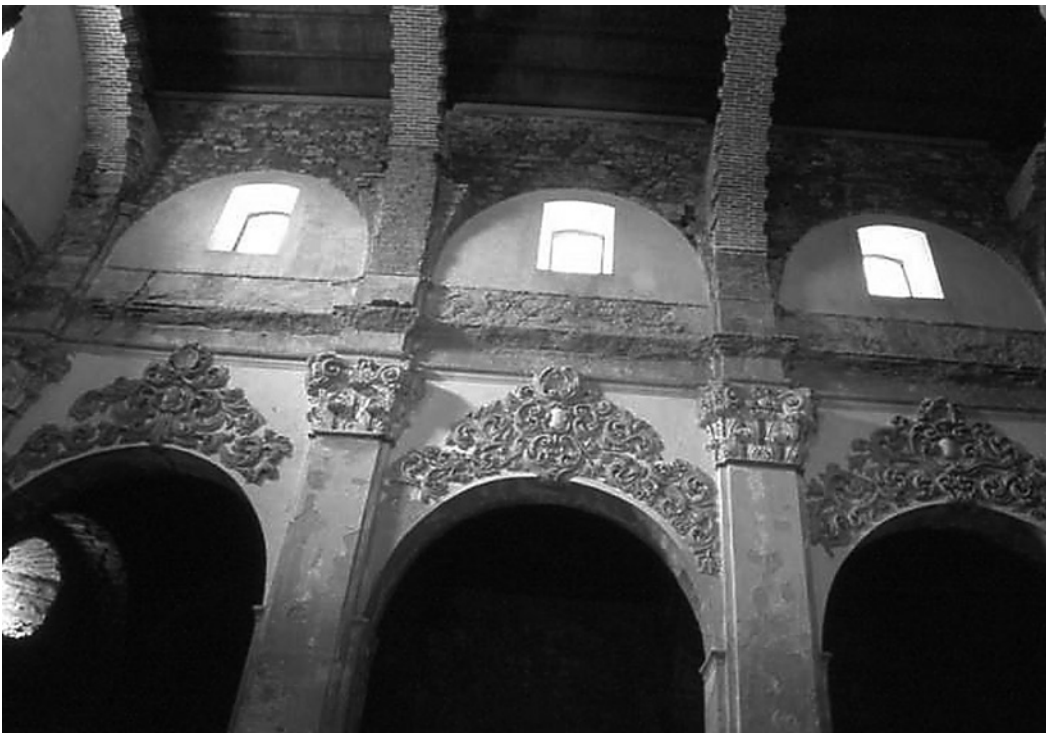
Recuperación del espacio interior de la iglesia y sus yeserías. Antes y después de la restauración (J. Naval).

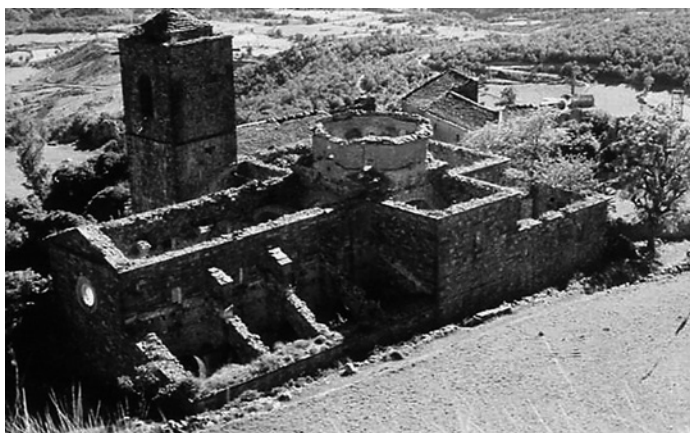
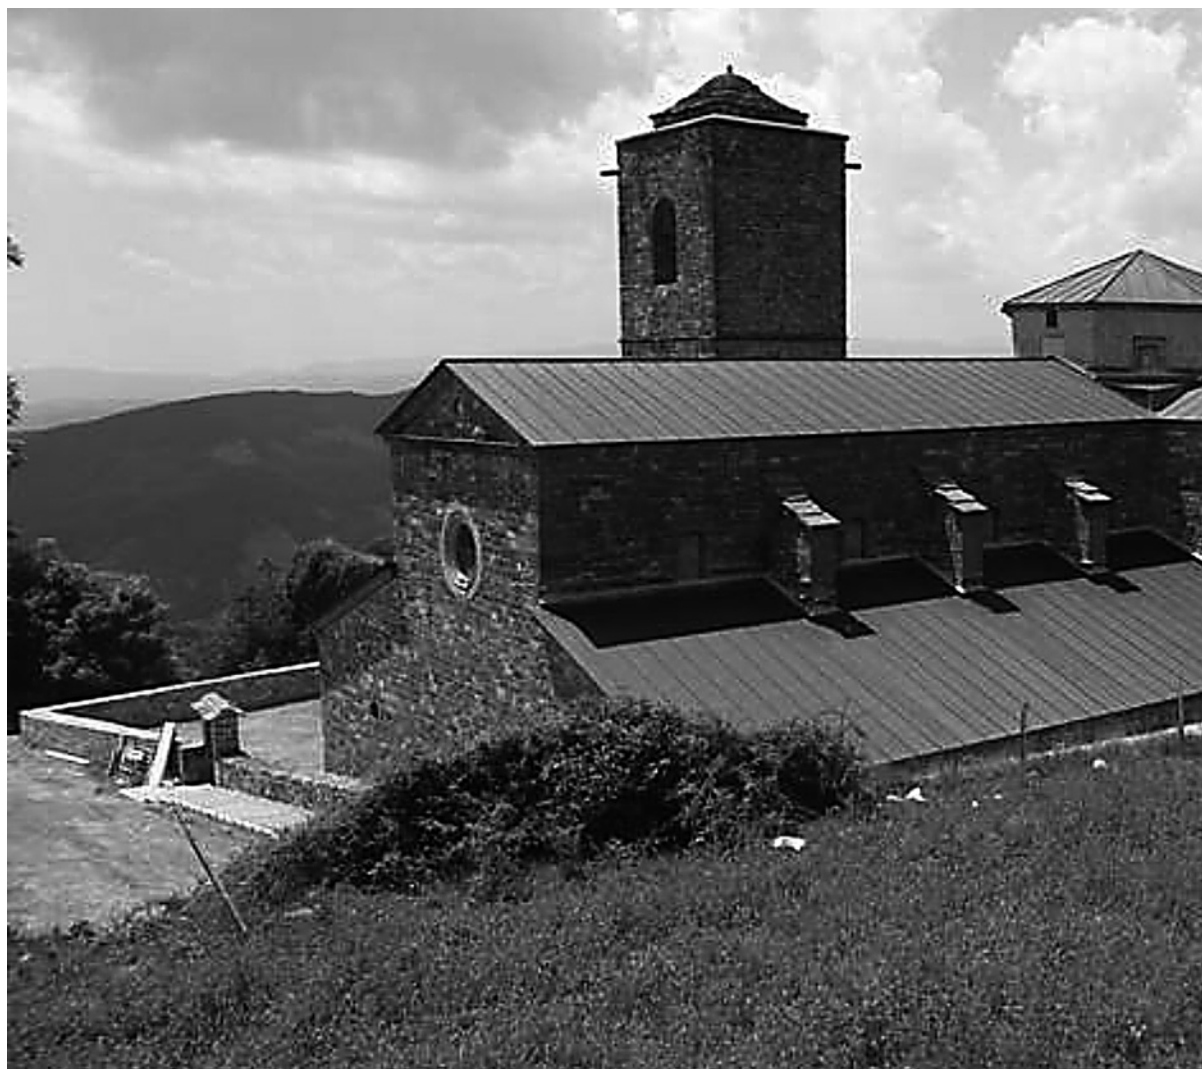
El monasterio de San Victorián desde la ladera. Antes y después de la restauración de la iglesia (J. Naval).

En fase anterior, es cuando se dotó a la iglesia de una nueva cubierta diferenciadora con el resto del monasterio, al dotarla de un cubrimiento ligero de plancha de cobre engatillada que se integra en el conjunto. De este modo contrasta, la

época de construcción del templo, con las cubiertas de losa de piedra del siglo XVI, que se irán recuperando en la medida que se intervenga en otros edificios significativos del monasterio.
