Aplicación de la Termografía Infrarroja como ensayo no destructivo (END) en la restauración del patrimonio arquitectónico

Santiago Tormo Esteve¹

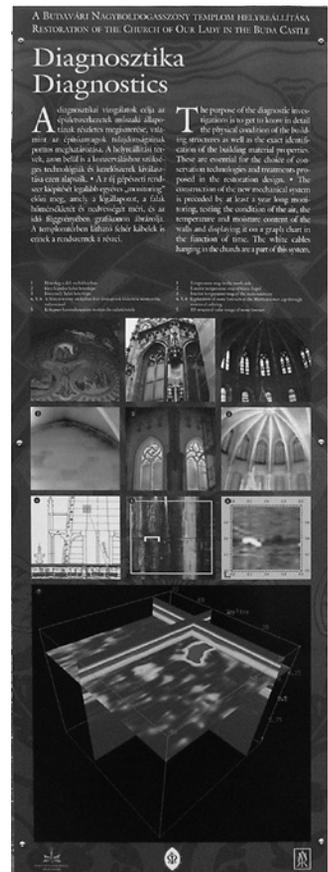
Paneles explicativos de las investigaciones realizadas para la restauración de la iglesia de Matías en el Castillo de Buda en Budapest.

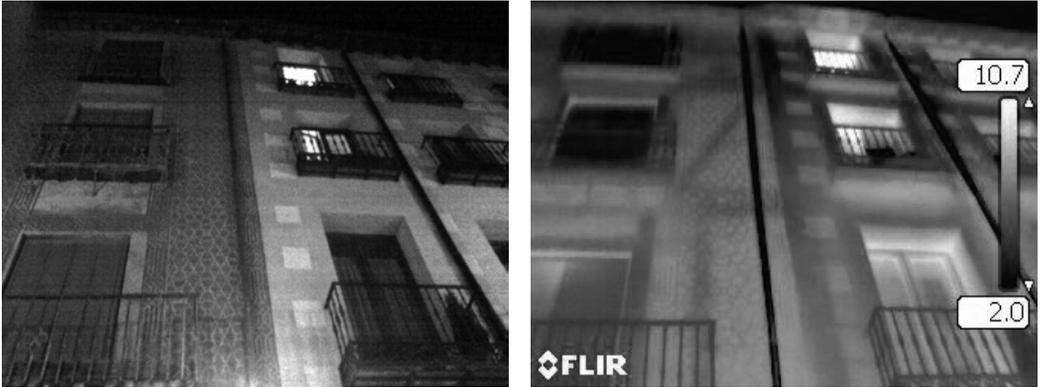
Detalle de la estructura l nea escondida tras el esgrafiado de una fachada en Segovia.

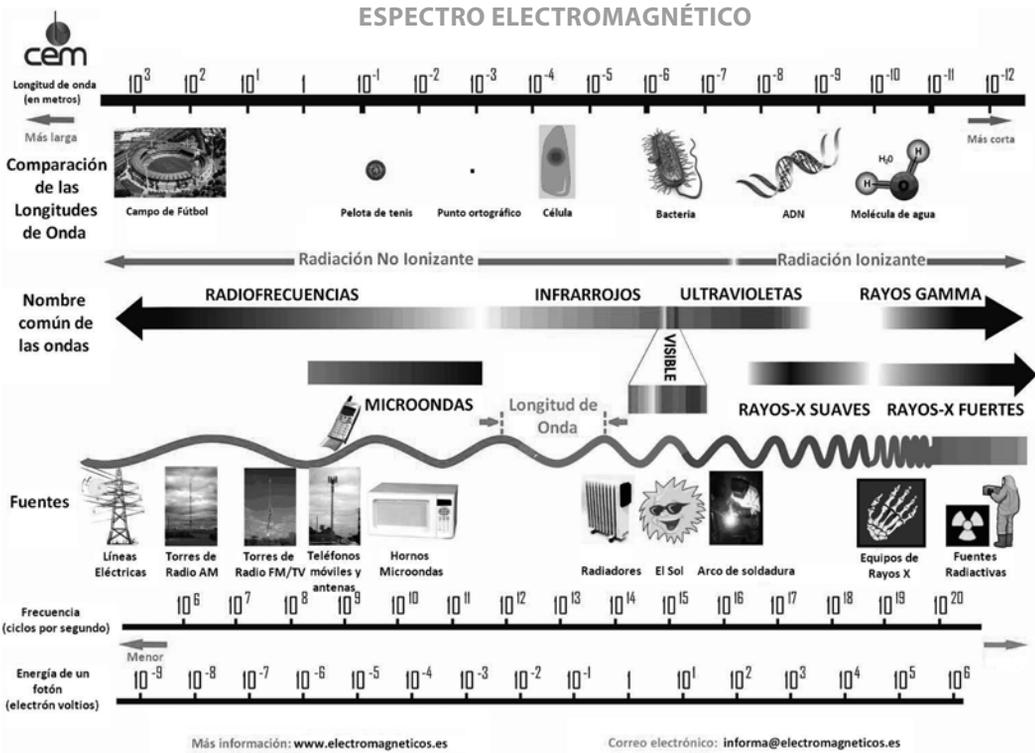
Espectro electromagnético

longitudes de onda de 8 a 14 micras, alejado del intervalo de la radiación visible, que por dar un orden de magnitud va de 0,4 a 0,7 micras. Es justamente en este intervalo infrarrojo en el que los cuerpos que suelen rodearnos emiten la máxima radiación, y que habitualmente interpretamos como calor. Las cámaras infrarrojas trabajan por tanto con radiación. Y esa radiación es traducida en temperaturas superficiales, las que observamos en la imagen anterior, a partir de la utilización de unos parámetros (parámetros de objeto), que fija el usuario de la cámara.

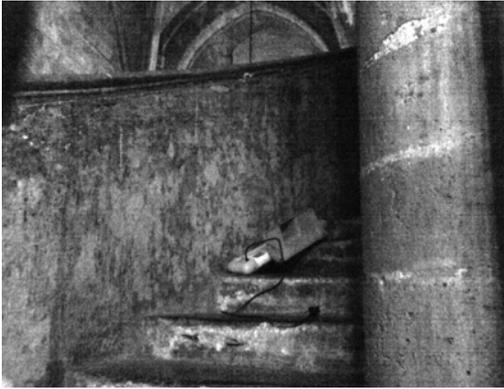
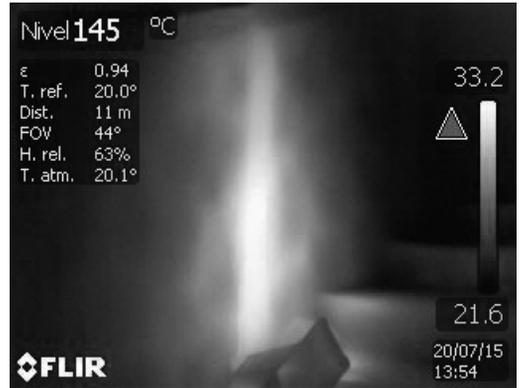
Aplicación de una fuente de calor externa (termografía activa) para detectar la presencia de elementos estructurales con distinto comportamiento de conductividades térmicas. Iglesia Arciprestal de Santa María en Morella.

Por otra parte existe la posibilidad de excitar térmicamente los objetos a observar mediante una fuente de calor externa para producir un contraste en la superficie y de esta manera poder extraer las conclusiones más directas respecto a la información no detectada de forma pasiva. Hay que valorar en todo momento la posibilidad de esta forma de actuar ya que en ocasiones puede estar contraindicada dependiendo del deterioro de los elementos o del grado de protección que tenga la superficie. Un ejemplo de esta metodología lo constituye el estudio que está realizando el equipo de investigación coordinado por los doctores Rafael Marín y Arturo Zaragoza en la escalera de subida al coro de la Iglesia Arciprestal de Santa María la Mayor de Morella, en la que mediante una fuente de calor externa se pretende distinguir la presencia de distintos materiales debido a los valores de conductividades que presentan cada uno de ellos.

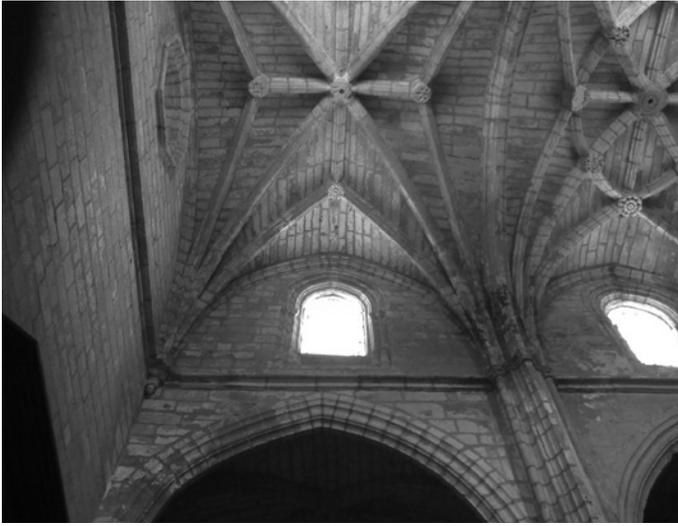
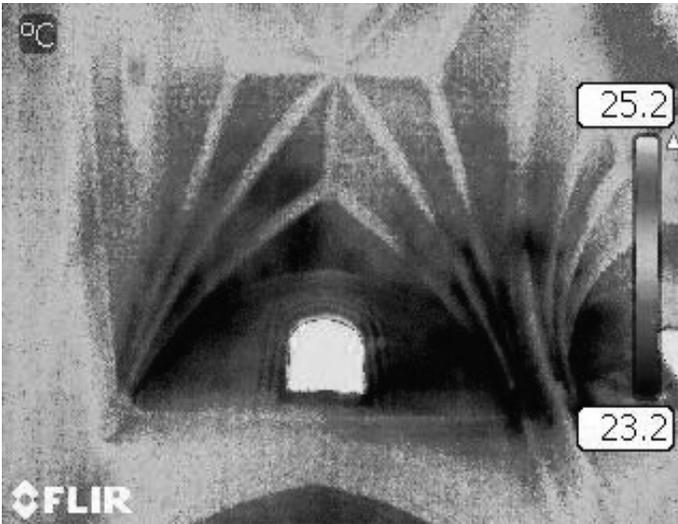
Imágenes del interior de la nave central de la Iglesia de San Miguel en Morón de la Frontera (Sevilla). Proyectos de investigación del profesor Juan Antonio Fernández Naranjo.

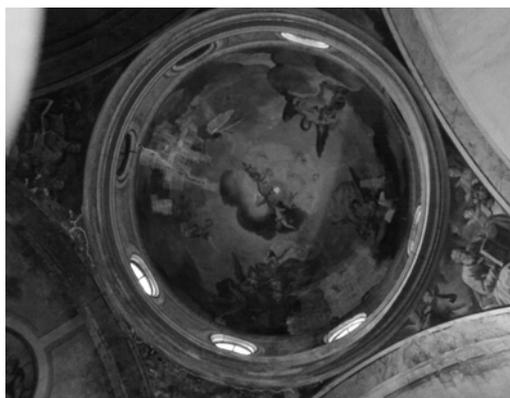
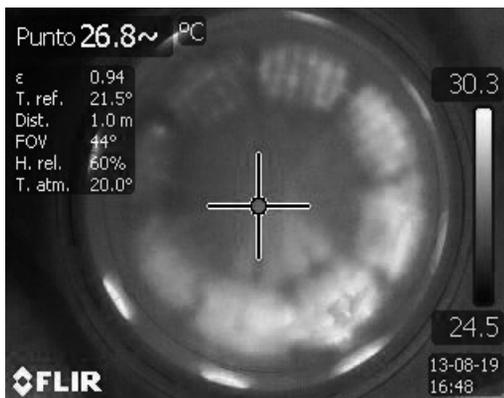
Imágenes desde el interior de la cúpula de la iglesia de Canet lo Roig (Castellón), en la que se aprecia la estructura constructiva y el material cerámico que lo cubre.

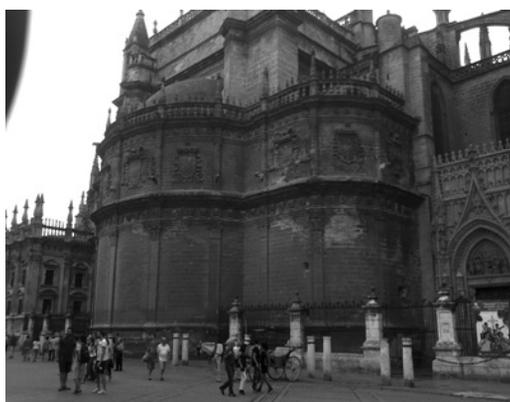
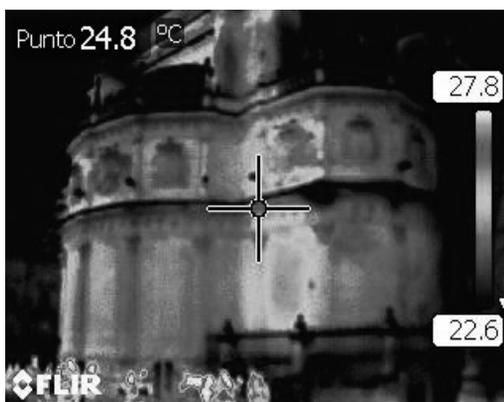
Detalle de los muros de la Capilla Real de la Catedral de Sevilla, donde se pueden apreciar los distintos espesores de la fábrica desde el exterior.

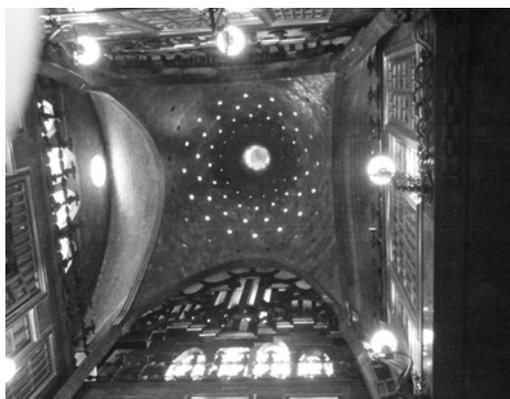
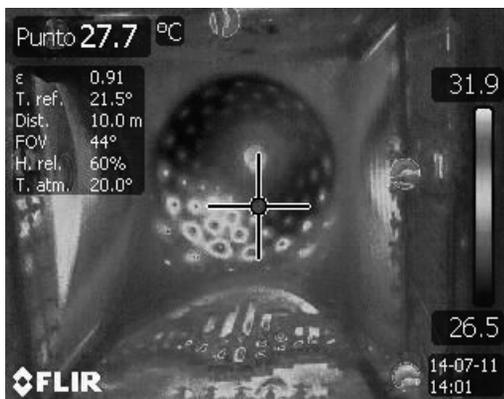
Imágenes del interior de la cúpula del Palau Güell en Barcelona. Se puede observar la zona de la cubierta que sobresale y recibe el soleamiento.

En la comparación de las imágenes de la cúpula del Palau Guell en Barcelona, se puede apreciar un círculo que indica la intersección del elemento que sobresale de la cu-

bierta y que debido al soleamiento que está recibiendo permite identificar la zona.

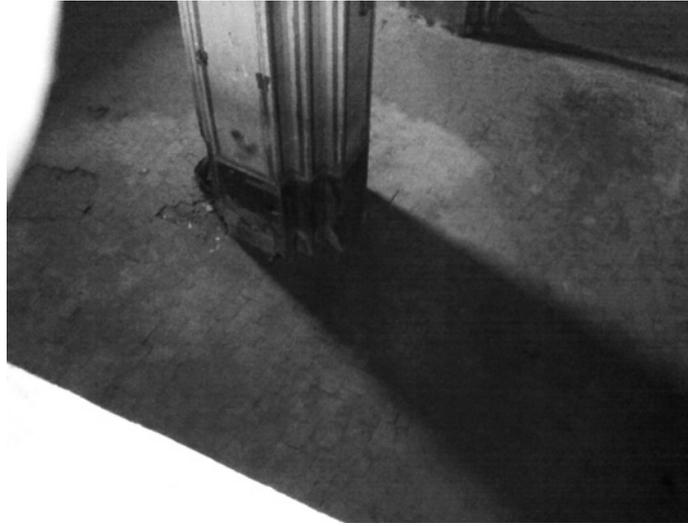
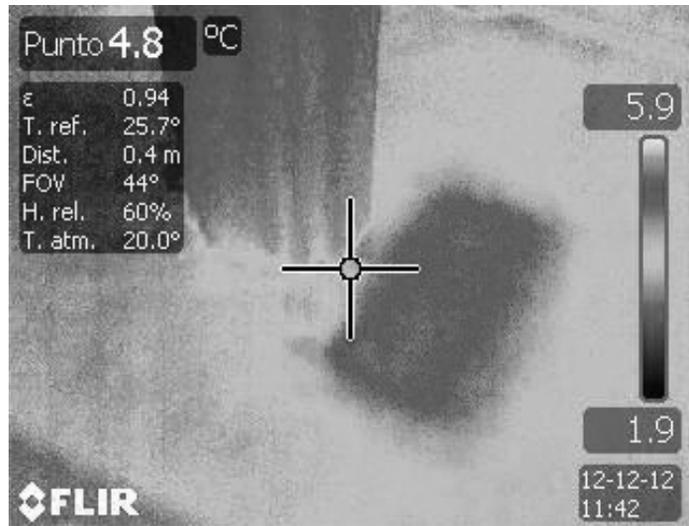
Imágenes del interior de la iglesia del Convento de San Francisco en Benigánim (Valencia). Se puede apreciar la existencia de una cripta de un enterramiento. Proyecto de intervención de José Pardo y Luis Cortes.

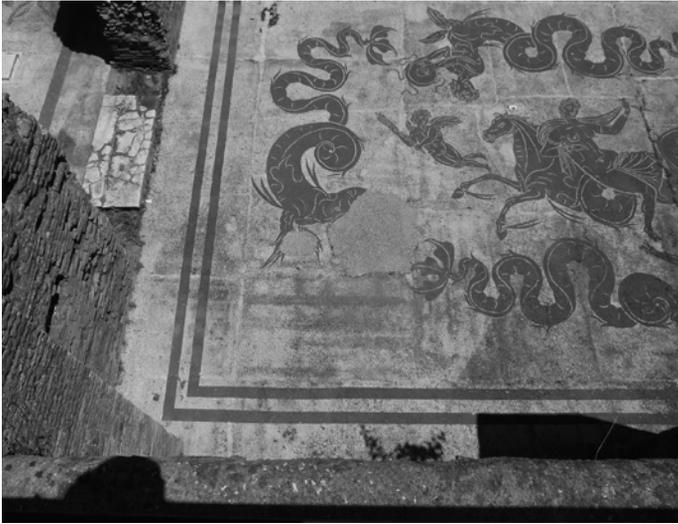
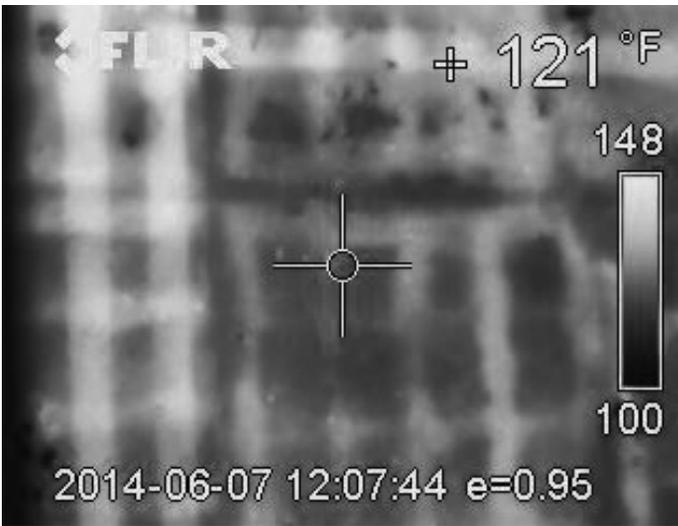
Estado del pavimento de las termas de Neptuno en Ostia Antica (Roma). Se puede apreciar la estructura del hipocausto.

Del mismo modo que las imágenes anteriores obtenidas en el 2014 en Ostia Antica (Roma), el profesor Theodorakeas lo aplica en el pavimento de mosaico paleocristiano del museo de Delfos, en el pavimento mosaico de la antigua
