# Restaurar o reconstruir

## Actuacions del Servei de Patrimoni Arquitectònic Local en els monuments

### Memòria SPAL 2002-2012

Volum 2

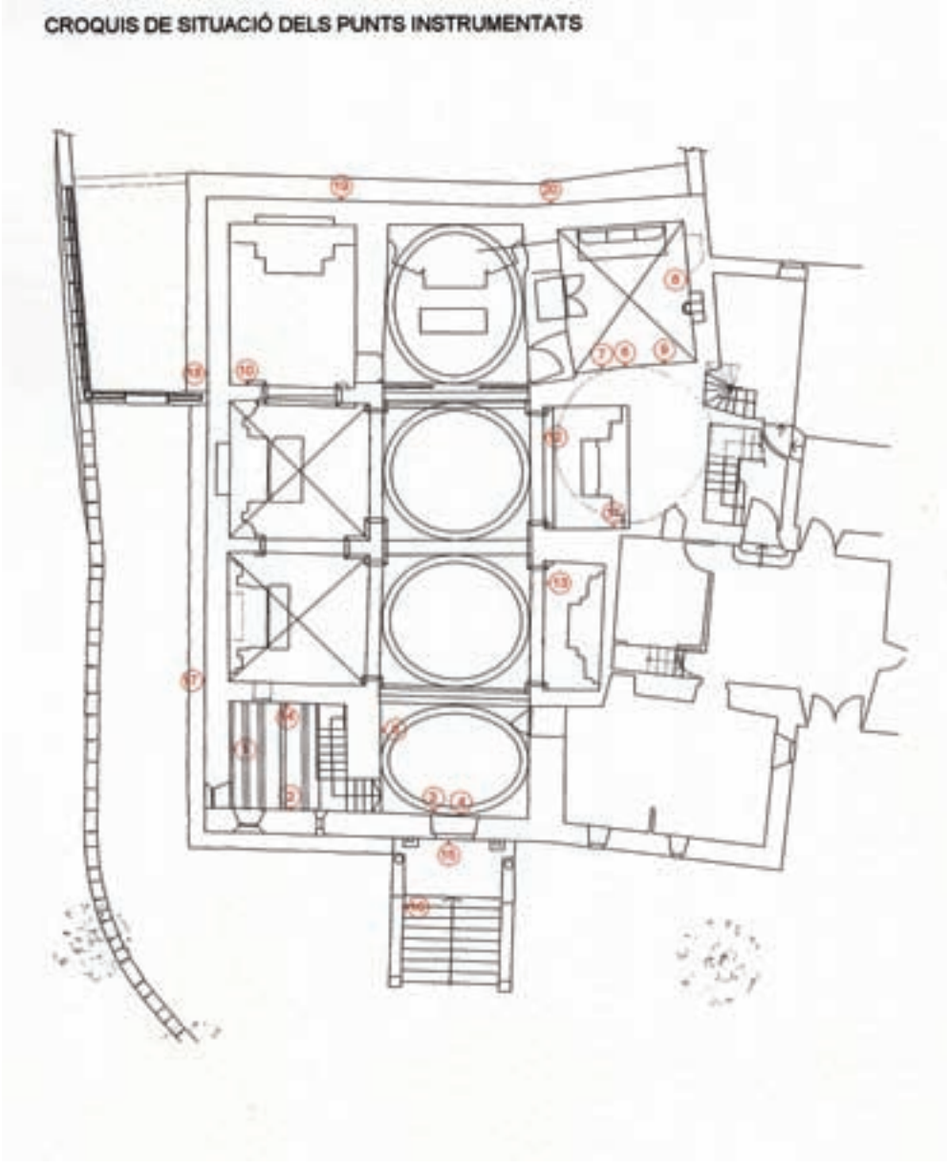
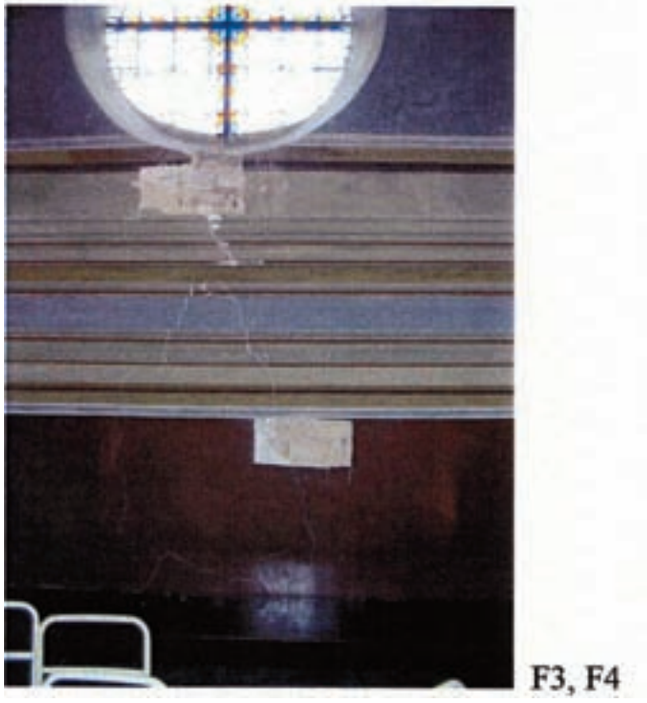
F3, F4

El desembre de 2001 l'informe EP/TEN, encarregat per l'SPAL al Departament de Construccions Arquitectòniques I de l'ETSAB, determinava les lesions més importants observades a l'església, fissures i esquerdes d'inclinació, tant a l'exterior (a totes les façanes) com a l'interior (als paraments dels murs, a les arcades i a les voltes). Al Laboratori de Materials de la mateixa universitat es va estudiar l'evolució dels possibles moviments de les fissures. Les causes, segons l'informe, es trobaven en els moviments diferencials experimentats per la fonamentació. Planta de situació i fotos de les fissures: J. Leiva, J. R. Rosell, C. Díaz Gómez, Laboratori de Materials de l'EPSEB, ETSAB, UPC. 21.06. 2002.

Respecte a les lesions més importants observades, hi havia fissures i esquerdes d'inclinació i gruixos diversos, tant a l'exterior (a totes les façanes) com a l'interior (als paraments dels murs, a les arcades i a les voltes). D'altra banda, les parts baixes dels murs presentaven taques de coloració més fosca que la resta del revestiment de les façanes i, en algunes zones, eflorescències i molsa.

Les causes fonamentals de la major part d'esquerdes i fissures, totes formades dins d'un període inferior a deu anys, es trobaven, segons l'informe, en els moviments diferencials experimentats per la fonamentació. Com que no es disposava de dades recents sobre l'activitat de les esquerdes, es recomanava, per poder-ne interpretar la dinàmica, començar una campanya de col·locació de diversos dispositius de mesura per obtenir informació sobre la seva activitat. Respecte a les humitats detectades a l'exterior, es recomanava revisar la solució de contacte amb el terreny de les bases de les façanes oest i nord per verificar la presència o no de sistema de drenatge i, en cas afirmatiu, revisar-ne i corregir-ne el funcionament. En cas que no n'hi hagués es recomanava la formació d'aquest sistema.

Detectades les fissures, la Diputació de Barcelona, a petició de l'SPAL, va encarregar al Laboratori de Materials de l'EPSEB de la Universitat Politècnica de Catalunya un estudi sobre l'evolució del possible moviment d'aquestes. Es van instrumentar 20 fissures, i se'n van col·locar a cada banda uns punts de referència de llautó. La presa de dades, que va ser mensual, i excepcionalment bimensual, es va realitzar amb un deformòmetre model Mercer, amb sensibilitat de lectura de 0,002 mm, entre el dia 21 de juny i el 17 de novembre de 2003. L'informe que contenia la informació sobre aquests moviments, expressats en uns gràfics, data de desembre de 2003. La interpretació d'aquestes dades de mesura figura en un informe del mateix Laboratori de Materials, del 6 de maig de 2004, on es va concloure que la magnitud nul·la o relativament escassa dels moviments detectats a la major part de les fissures, i l'absència de situacions qualificades com a crítiques, permetia avaluar com a prescindible una intervenció de reforç a curt termini a l'església. També s'aconsellava que s'iniciés un nou període de seguiment, ja que es va detectar que algunes de les fissures tenien un moviment addicional al deduïble del cicle tèrmic ambiental. S'hi indicava igualment que, per tal d'evitar els efectes erosius de l'aigua de pluja, convenia resseguir amb un segellat elàstic d'estanquitat les fissures que es marcaven a les façanes, prioritàriament les de prop de la rosassa i la porta principal d'accés. Els treballs preventius més urgents es van fer entre juny i setembre de 2006.

A més dels treballs de segellat de les fissures, també es va aprofitar per refer l'estuc en els punts on s'observaven forats produïts per actes vandàlics. Després es van pintar les façanes oest i nord, amb una capa d'imprimació i dues capes de pintura mineral a la calç ecològica. Tot plegat va constituir una actuació preventiva, a l'espera d'una reparació completa dels danys, que s'efectuaria quan es disposés de més dades, fruit d'un nou treball de seguiment previst, tal com aconsellava l'estudi esmentat. Precisament, per tal de continuar aquest seguiment, es van mantenir col·locats a les esquerdes estudiades els punts de referència de llautó que permetrien prendre noves dades de mesura quan s'efectués l'estudi.

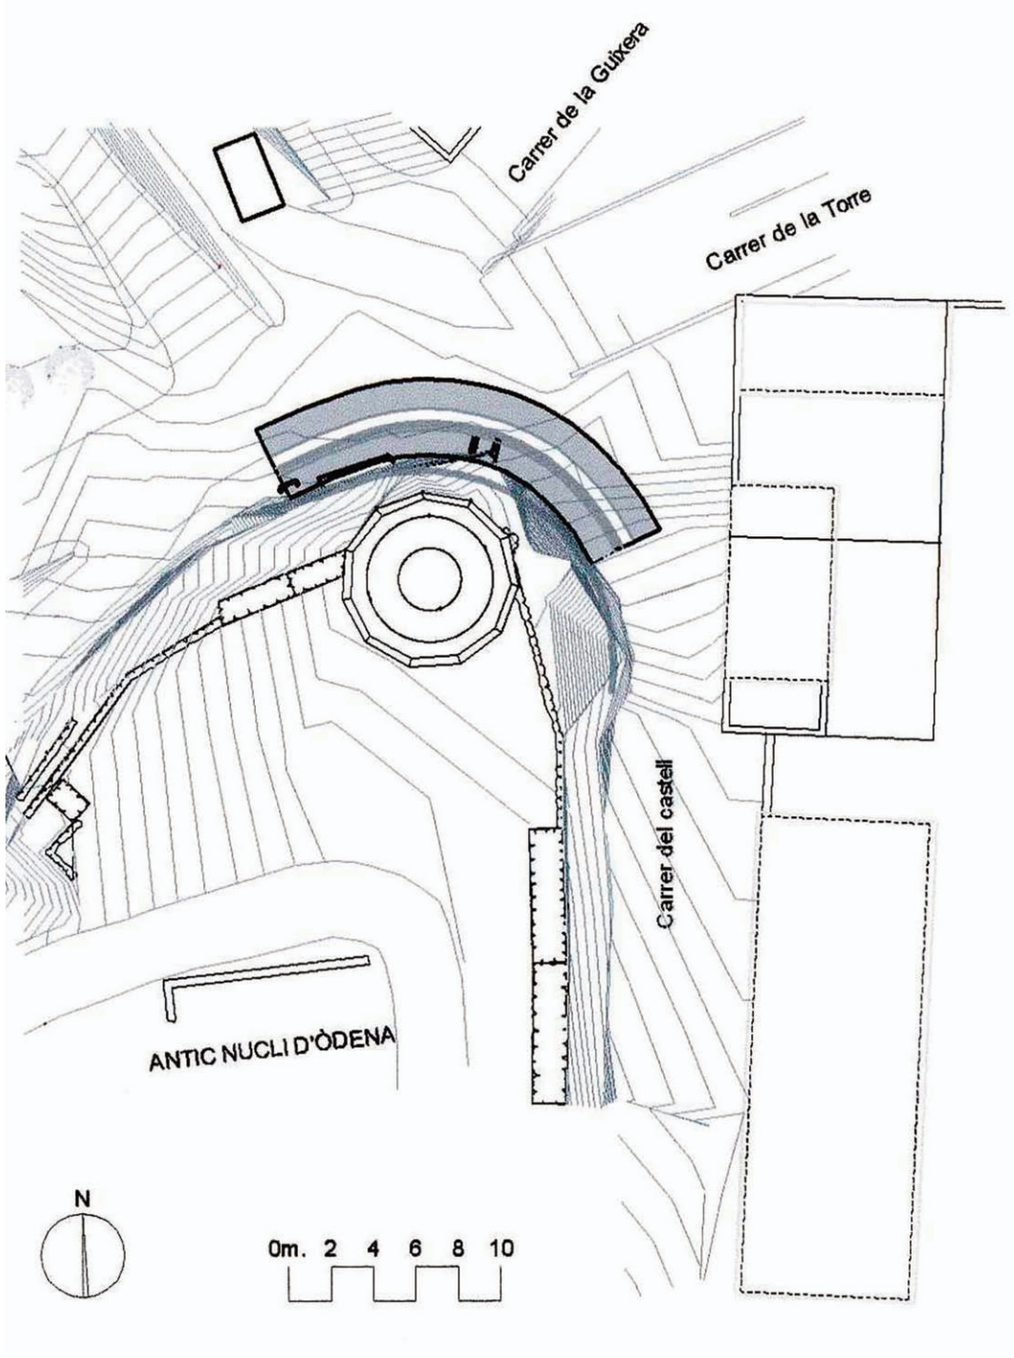
Projecte de reparació de la base de suport de la torre del castell. Autors: X. Guitart, arquitecte; J. Gener, aparelladora. 1999. Planta.

Atesa la degradació del massís rocós i la precària estabilitat del sector extraplomat, calia plantejar una intervenció que no generés vibracions que afectessin negativament l'equilibri del talús. D'altra banda, el possible risc de despreniments, i la necessitat de garantir la seguretat en la fase d'execució, feia plantejar un element de suport del talús d'execució ràpida. Per això, de totes les solucions estructurals possibles per assegurar l'estabilitat de la base de suport de la torre i neutralitzar les causes de degradació del talús, es va optar per la construcció d'un mur de formigó armat autoportant.

Per pal·liar la degradació del massís rocós i per consolidar l'estructura de la part central de la base de la torre, es va construir un mur de contenció de formigó armat autoportant. Fotos: M. Baldomà, SPAL, 06.03.2003.
