El castillo de Benabarre: la recuperación de una fortaleza tras veinte años de conservación y restauración

Joaquín Naval Mas

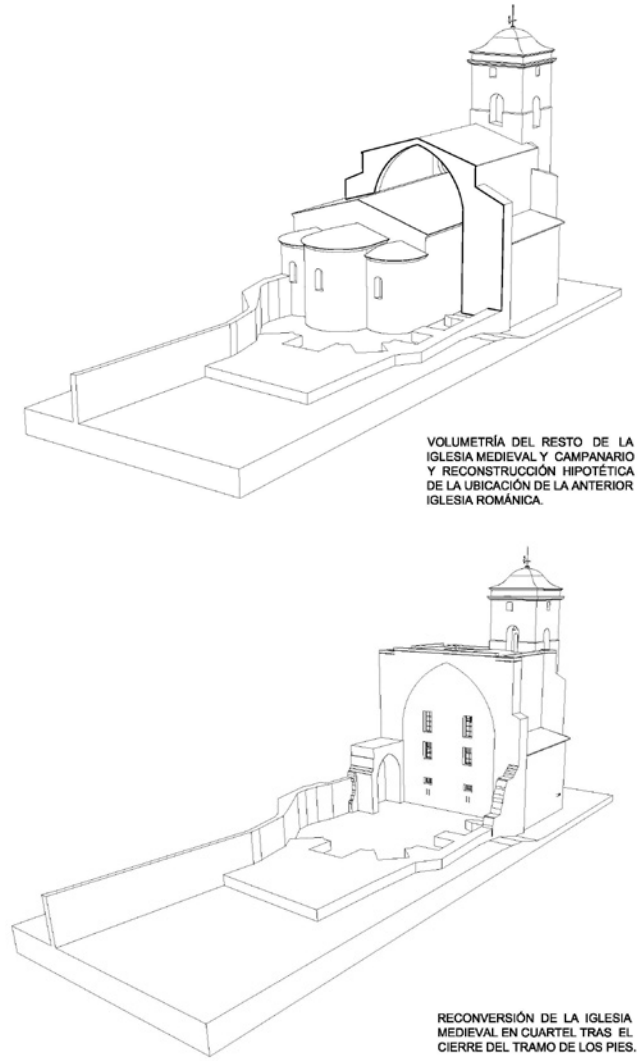
Figura 5. Volumetría hipotética de la Iglesia románica y restos de la Iglesia medieval.

Restos segunda Fase: Siglos XIV y XV. Es cuando se levanta una nueva iglesia gótica de mayores dimensiones, siendo su promotor Don Pedro de Aragón, Conde de Ribagorza. Constaba de tres tramos cubiertos con bóveda de crucería y ábside poligonal (Figura 1, nº 3). De la iglesia gótica sólo se conserva el tramo de los pies y la torre campanario ensanchada y recrecida en el siglo XV sobre la anterior (Figura 5).

Otro elemento, puesto en valor, previa consolidación de sus muros, ha sido la torre campanario situada a los pies de la nave de la iglesia. Se ha dotado de nueva escalera de zancas y peldaños de madera que se ha acomodado a los niveles y accesos de la anterior escalera y que permitía acceder, aparte de al campanario, al nivel del piso de la nave, dispuesto a modo de coro, en una de sus transformaciones. Este nivel por encima de lo habitual, de lo que sería un coro alto, nos permite contemplar el espacio interior del tramo de la nave de la iglesia que se ha conservado en pie, y aproximarnos a la traza y la labra del rosetón recuperado, y a las pinturas ornamentales de la clave, nervaduras y plementerías de las bóvedas de la iglesia. El mirador da frente al muro de cierre, que limita el tramo de la iglesia que se conserva, y en donde se pueden observar los huecos practicados para iluminación y ventilación de los diferentes niveles del cuartel, y los puntos de apoyo de los forjados que conformaban los pisos.

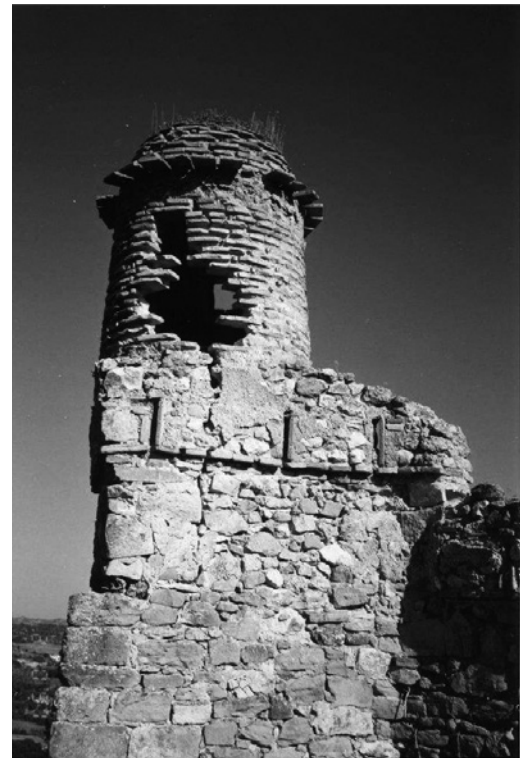
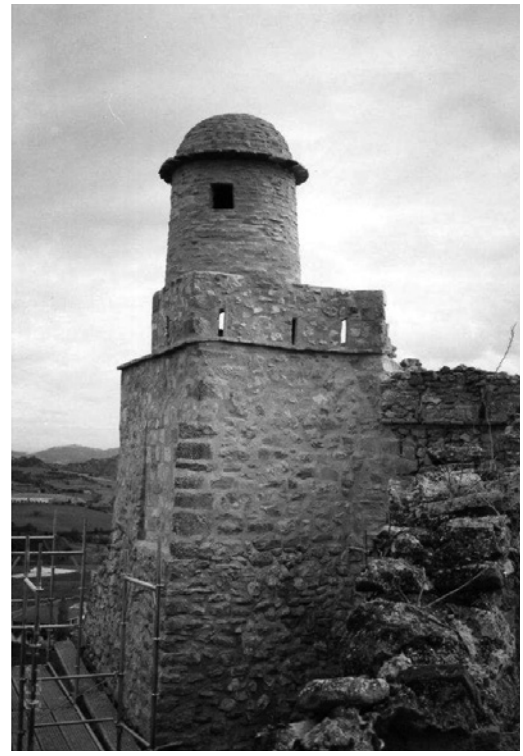
Figura 12. Garitón sobre baluarte norte. Antes y después de la restauración. (Fotos: J. Naval Mas)

Así, en el fuerte fusilero, se han restaurado y completado la torreta de vigía, garitones, aspilleras y troneras, que se encontraban arruinadas y que con el apoyo de documen-

tación fotográfica histórica ha permitido dar forma, con criterio diferenciador y según su situación y época de construcción. Se han recuperado también los espacios que las ruinas habían dejado ocultos como son el aljibe, polvorín y baluartes, permitiendo de este modo su observación y contemplación (Figuras 7, 8, 9 y 12).
