# **Patrimoni: Memòria o malson?** **(Patrimonio: ¿Memoria o pesadilla?)**

**Memòria 1990-1992**

**Diputació de Barcelona**

Àrea de Cooperació  
Servei del Patrimoni Arquitectònic Local

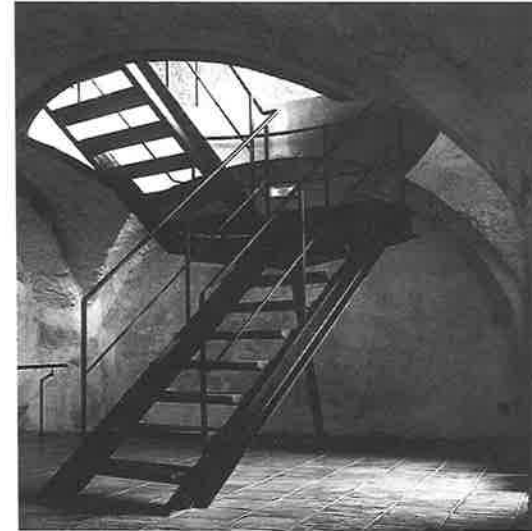
La intervenció arquitectònica més compromesa a l'edifici existent va consistir en la construcció d'una escala que connectés les dues plantes. Es va obrir un forat circular centrat en un dels arcs creuats. Un cinturó de formigó vist absorbia les tensions residuals que apareixien en treure la part central de la volta, tot definint els límits de la intervenció. Es va optar per una escala metàl·lica, de dos trams rectes i graons de roure, amb una geometria aliena a la de l'edifici existent.

Escala nova que comunica la ribera (planta baixa) amb l'estenedor (planta primera). Foto: J. Trabal/A. Ferrer. SPAL, desembre, 1990.

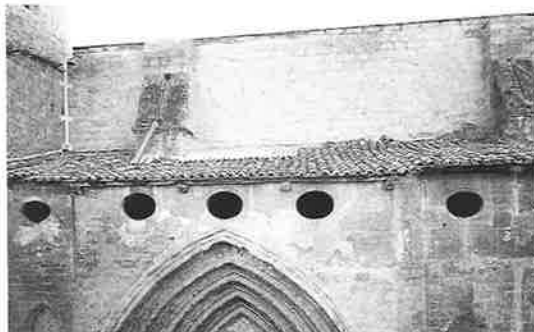
Detall de la coberta de la portada septentrional, abans de la restauració. Foto: Joan Francés. SPAL, 28.12.1987.

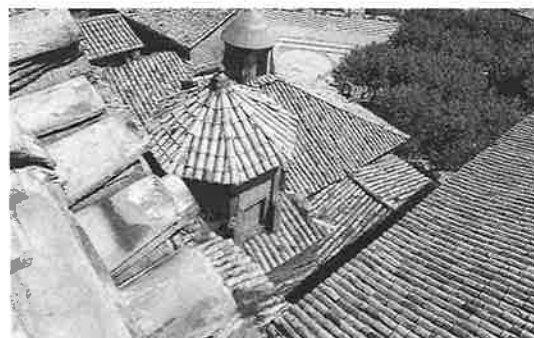
Cobertes de les capelles de migdia abans de les obres. Foto: Joan Francés. SPAL, 13.5.1985. A la dreta, portada de la plaça del Mercat. Foto: Antoni González. SPAL, març 1988.

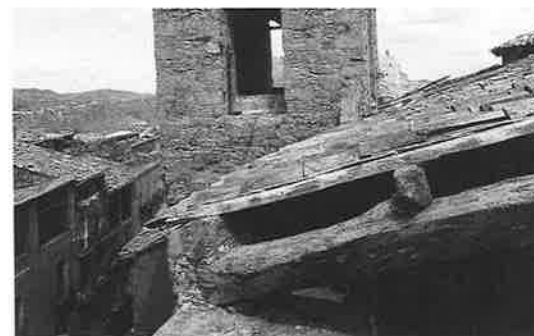
Detall de la coberta abans de la restauració. Foto: Joan Francés. SPAL, 13.5.1985. A la dreta, l'espai sota coberta abans del desmuntatge de la teulada. Foto: Joan Francés. SPAL, 13.5.1985.

Es va desmuntar la teulada per sectors. Es van treure les teules i es van emmagatzemar amb cura, per tornar a ser col·locades. Es va treure tota la fusta: llates, bigues i jàsseres. Es van desmuntar i retirar els pilars, i es va enderrocar el mur perimètric. A continuació, es va retirar tota la runa acumulada als ronyons i es van refer les parets de sobre les ogives. Els fons es van omplir amb formigó alleugerit, de gruix divers, per formar els pendents. Al damunt, s'hi va estendre una capa prima de formigó, tractada superficialment mitjançant una pintada hidròfuga i, a continuació, es va col·locar una membrana impermeabilitzant a base de pintura butílica, un enrajolat de dos gruixos de rajola i un sistema de mimbells de rajola ceràmica, que fa possible les dilatacions de cada sector.

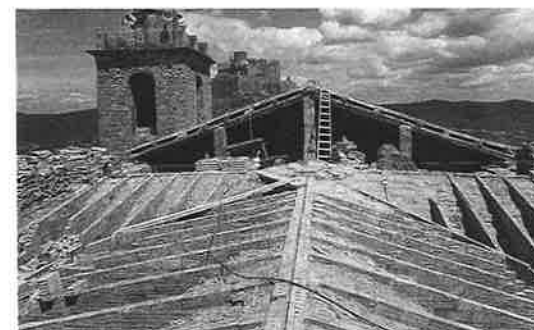
Panoràmica de la coberta en el curs de les obres. Foto: Joan Francés. SPAL, 13.5.1985. A la dreta, construcció de la nova coberta de la nau. En primer terme, la cobertura d'una clau de volta. Foto: Joan Francés. SPAL, 4.7.1985.

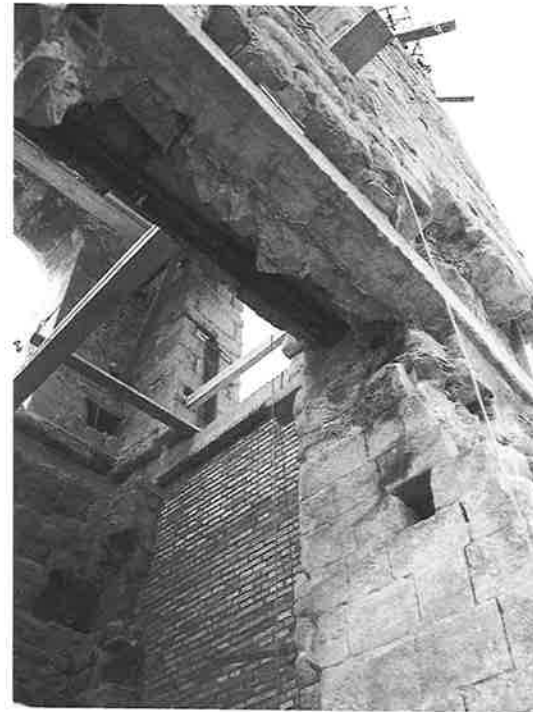
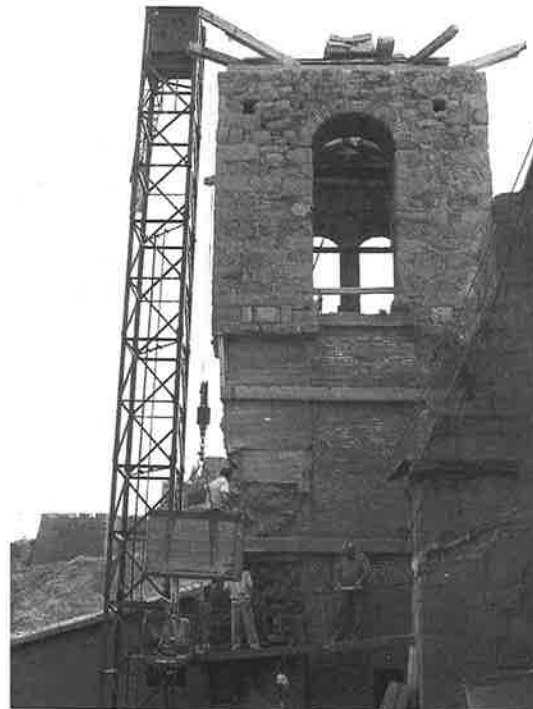
El campanar durant el procés de consolidació. Fotos: Xavier Guitart, agost 1988.

Las obras de reparación comenzaron con la colocación de una riostra de perfiles metálicos en el ángulo noroeste, en la cota superior de la obra románica deteriorada. Después se decidió liberar de peso al elemento, desmontando el templete hexagonal de coronación, así como el resto de elementos del cuerpo superior: los hierros de las campanas y altavoces, las barandillas, el alero y el forjado de vigas de hierro, que era irre recuperable. En la nueva cota de coronación resultante después de estos desmontajes, y antes de continuar la consolidación de los pisos inferiores, se construyó un zuncho de hormigón armado que uniera por arriba toda la fábrica. A continuación, se colocó una segunda riostra entre la obra románica y la remonta barroca.

Por otro lado, al destaparse las aberturas de la cara de poniente, el relleno se desplomó, ya que estaba hecho casi sin mortero. El hueco dejado por el relleno caído puso de manifiesto que la fábrica del machón angular estaba descohesionada y presentaba importantes grietas al sesgo en la cara oculta hasta entonces, indicadoras de movimientos de torsión y justificadoras de los desplomes. De hecho, la función de apuntalamiento que teóricamente habían ejercido estos rellenos sólo correspondía ya al zuncho metálico que se había colocado al iniciar la restauración. Era preciso, pues, adoptar medidas urgentes ante una situación calificada de muy delicada y peligrosa en la «Memoria del proyecto de consolidación de urgencia del campanario», redactada por el jefe del Servicio, Antoni González, responsable de esta parte de la obra.

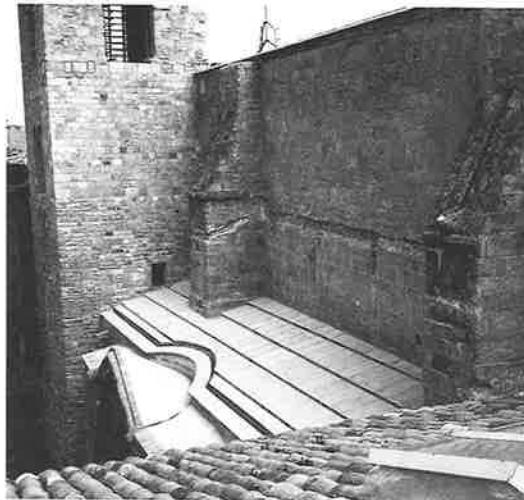
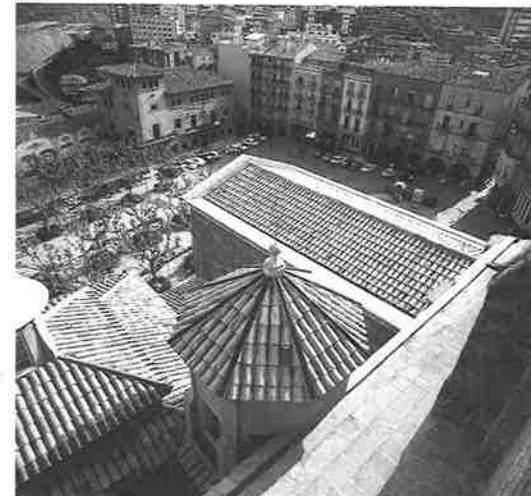
Cobertes noves de les capelles del cantó de migdia. A l'esquerra, coberta de la portada septentrional. Fotos: Jaume Soler. SPAL, 15.5.1990.

La situación de las capillas barrocas era totalmente distinta. Las sucesivas reformas acabaron por enturbiar su forma originaria. Por tanto, la actuación consistió en quitar todo lo que sobraba (tejados sobre tejados y reparaciones inútiles) y devolverles la configuración primitiva. Se conservaron todos los elementos que aparecieron en buen estado y se rehicieron aquellos que estaban más deteriorados. En las cubiertas, se colocaron tabiquillos conejeros sobre las bóvedas y machihembrado cerámico como soporte de la teja árabe. La capilla de los Dolores se cubrió a dos aguas y con teja árabe, con la cornisa y el frontón de piedra artificial. En la del Santísimo, se realizó una cubierta a cuatro aguas, sobrepuesta a la bóveda y acabada con teja árabe y cumbre vidriada. El sombrero del cupulín se diseñó con fragmentos de cerámica vidriada (*trencadis*). La capilla de la Purísima Sangre se cubrió con una cubierta radial de planta ovoide de zinc.

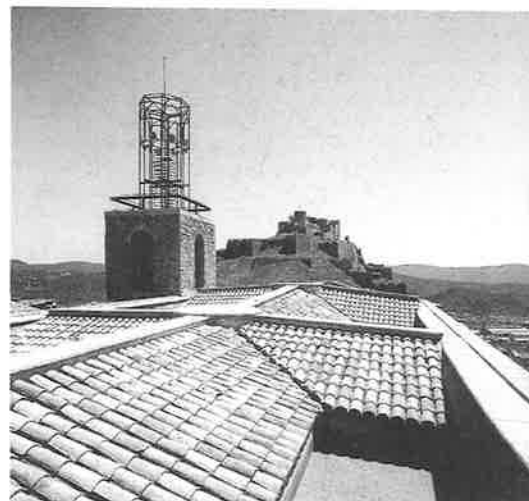
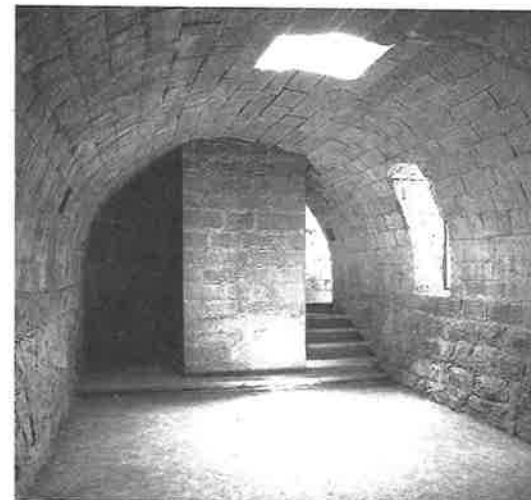
Interior del dipòsit medieval, trobat durant l'excavació arqueològica i restaurat. Foto: Jaume Soler. SPAL, 8.5.1990. A l'esquerra, nova coberta de la nau, que ha recuperat la forma original. Foto: Joan Francés. SPAL, 12.7.1990.

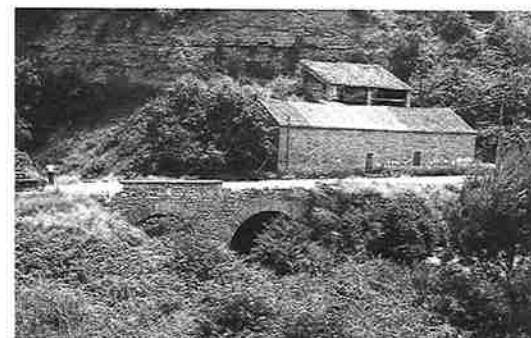
Façana del pont aigües avall, abans de les obres de restauració. Foto: Joan Francés, SPAL, 24.7.1984.

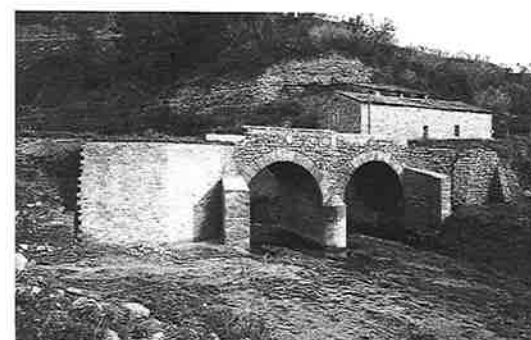
La mateixa vista durant el procés de les obres. Foto: Joan Francés, SPAL, 9.3.1987.

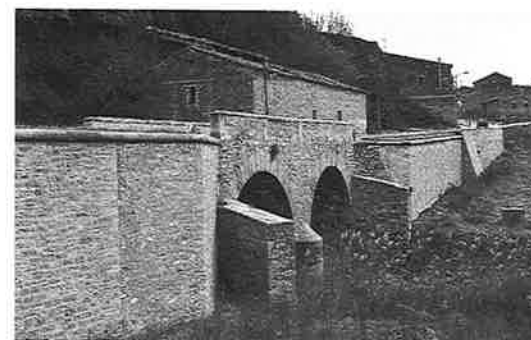
Façana del pont aigües avall després de la restauració. Foto: Jordi Isern, SPAL, 8.3.1993.

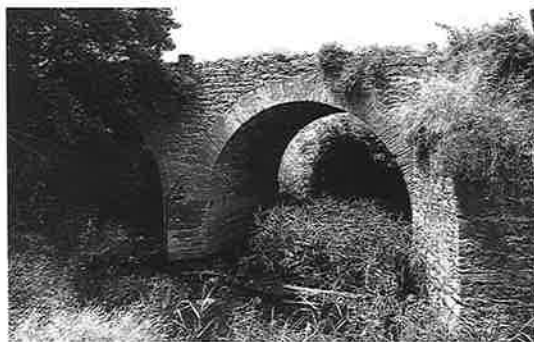
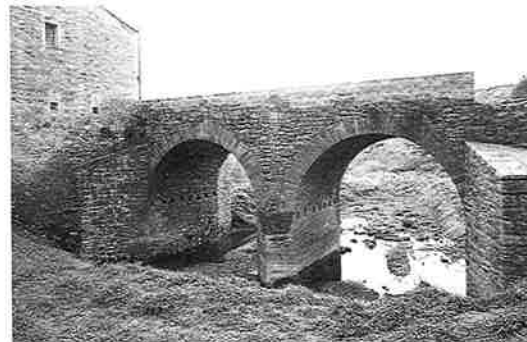
Façana del pont aigües amunt abans de les obres de restauració. Foto: Joan Francés, SPAL, 24.7.1984. A la dreta, la mateixa façana en el decurs de les obres. Foto: Joan Francés, SPAL, 9.3.1987.

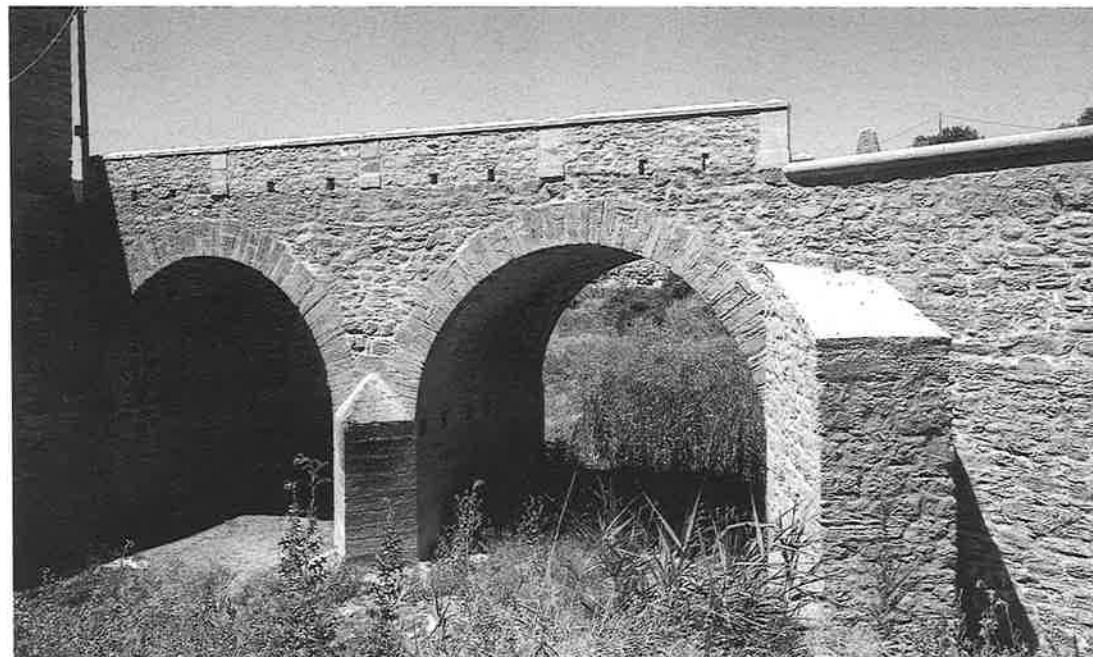
Façana del pont aigües amunt un cop restaurada la seva fàbrica. Foto: Joan Francés, SPAL, 6.7.1990.

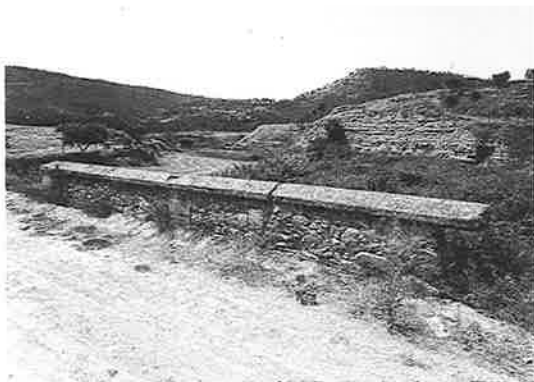
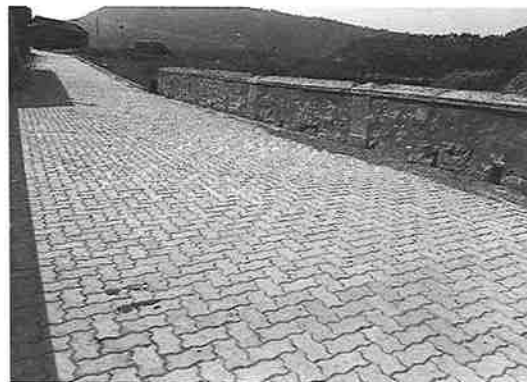
Quan l'Ajuntament va sol·licitar la reparació del camí, el pont presentava un estat de degradació força avançat. Les baranes pràcticament havien desaparegut (només es conservava

Estat que presentava l'ampit del pont abans de la restauració. Foto: Joan Francés. SPAL, 24.7.1984. A la dreta, detall del nou paviment de la calçada del pont. Foto: Jordi Isern. SPAL, 8.3.1993.

La calçada del camí, que era de terra argilosa i deixava veure en alguns punts el morter i l'aparell dels arcs del pont, va ser pavimentada amb llambordins prefabricats de formigó, amb una preparació de grava de riu, que cobreixen la zona central limitada per vorades de formigó. A les voreres de la calçada es van crear uns parterres enjardinats amb gespa, sobre una estructura reticulada de formigó, que absorbeixen les amplades irregulars que formen els murs de contenció.

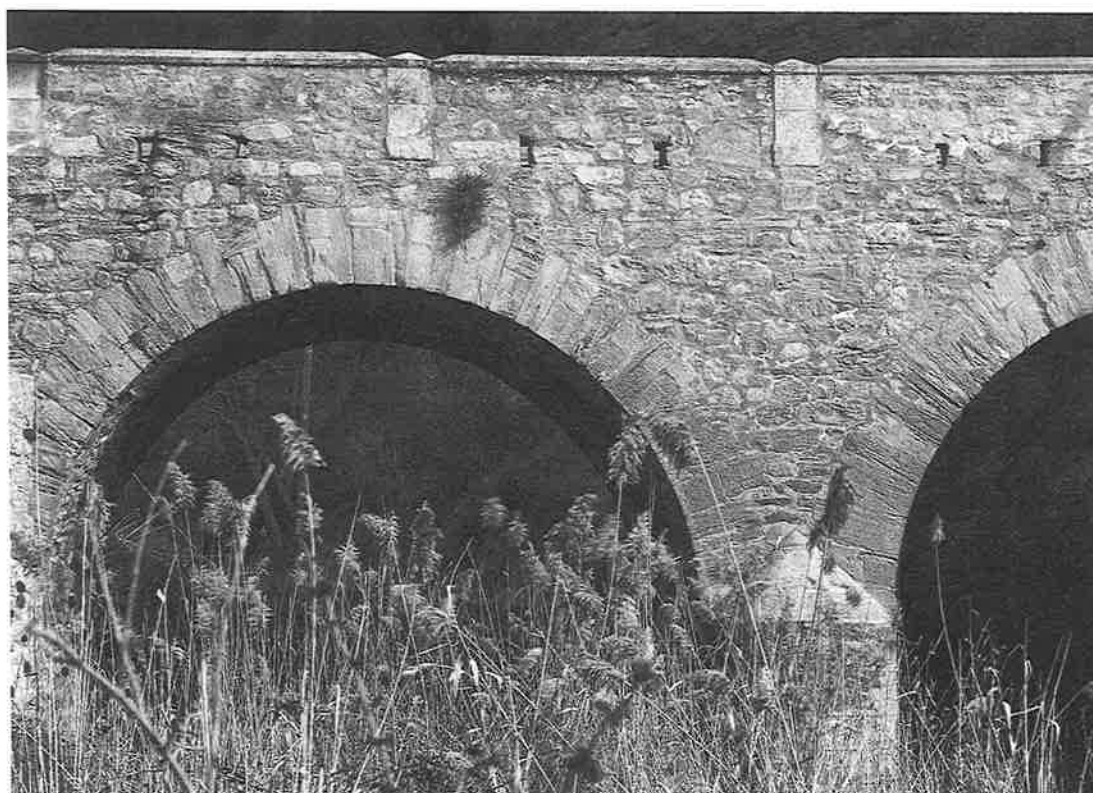
Detall dels arcs i de l'ampit després de la restauració. Foto: Jordi Isern. SPAL, 8.3.1993.

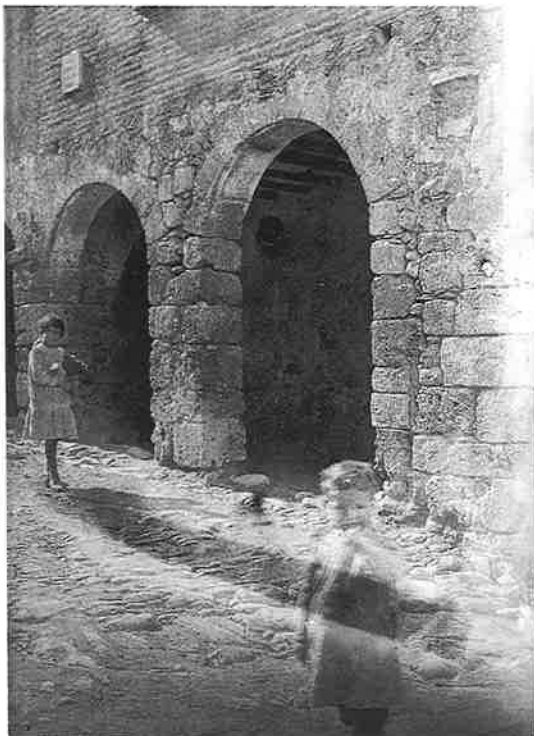
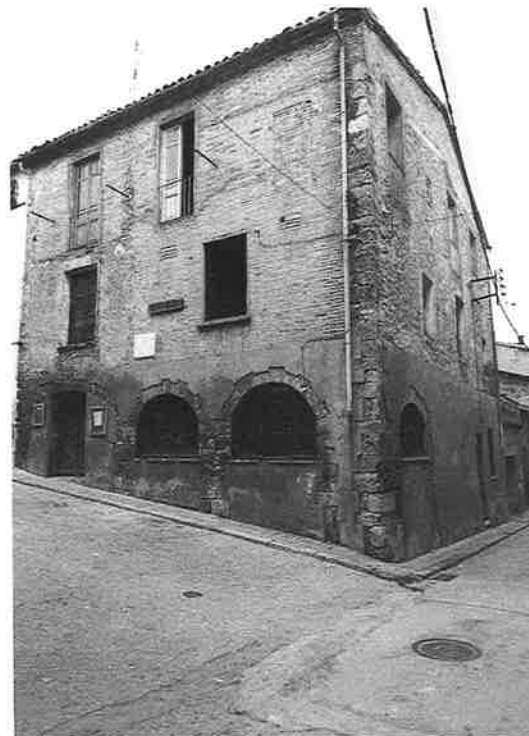
L'antiga Casa de la Vila, abans de 1917, data en què es van tapiar en part els arcs del porxo. Foto: Carrera, SPAL. A la dreta, aspecte que oferiria l'immoble abans de les obres de restauració, amb part del porxo tapiat. Foto: Joan Francés, SPAL, 3.2.1990.

cions municipals i els serveis hospitalaris i de la presó. L'any 1917 l'edifici va ser reformat; els arcs del porxo es van tapiar en part i es van convertir en finestres amb reixa de ferro per tal d'encabir-hi una dependència, probablement la presó.

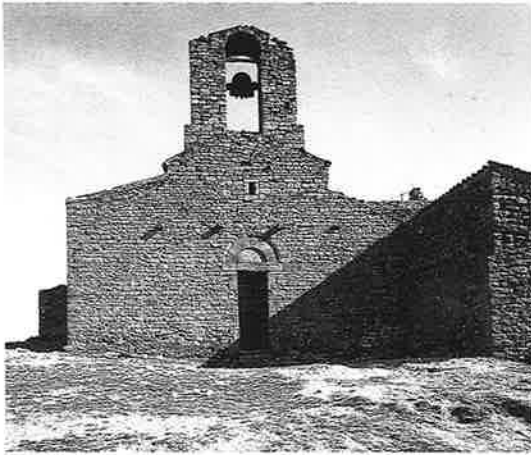
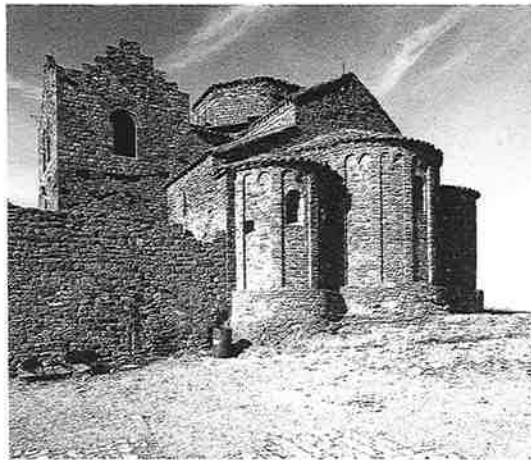
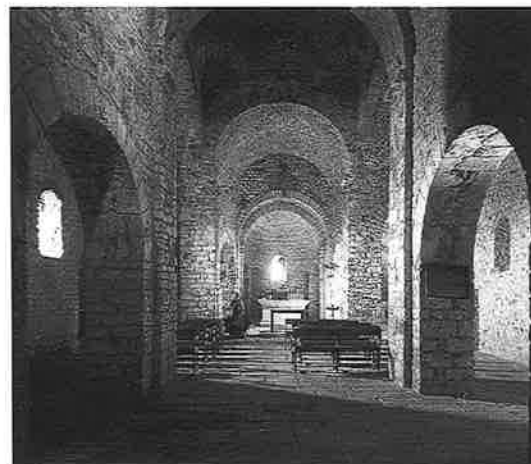
Façana occidental, capçalera i interior de l'església monàstica, abans de la intervenció iniciada el 1987. Fotos: Joan Francés. SPAL, 7.2.1985.

Antes de la reciente intervención del Servicio, la iglesia se encontraba en buen estado estructural general, si bien los tejados estaban muy deteriorados. Los espacios exteriores del recinto monástico estaban en proceso de desaparición. Los antiguos banales, escaleras e incluso el cementerio estaban prácticamente destruidos y erosionados por el mal uso. Los espacios interiores cubiertos presentaban un grado de conservación variable, más en función del uso que se le daba entonces al monasterio que de la importancia de los espacios arquitectónicos. Por eso era necesario, antes que nada, clarificar sus usos, según la capacidad arquitectónica global y sectorial.

Los trabajos se limitaron al ámbito de la iglesia y la galilea. Aunque la iglesia era el elemento más restaurado del conjunto, no se podía permitir un progresivo deterioro de los tejados. La mayoría de las tejas estaban rotas y fuera de lugar, lo que hacía ineludible una actuación urgente para evitar que las lluvias atacasen el mortero de las bóvedas.

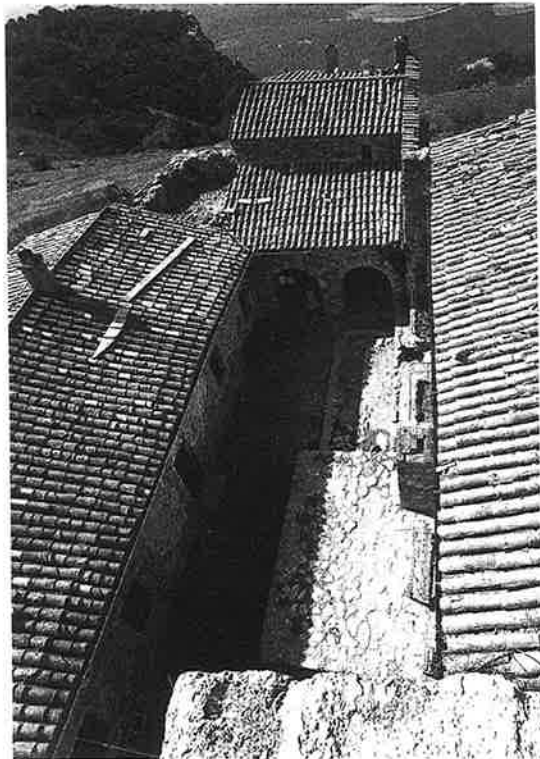
Vista parcial de les cobertes del conjunt i del pati abans de la intervenció. Foto: Joan Francés. SPAL, 7.2.1985.

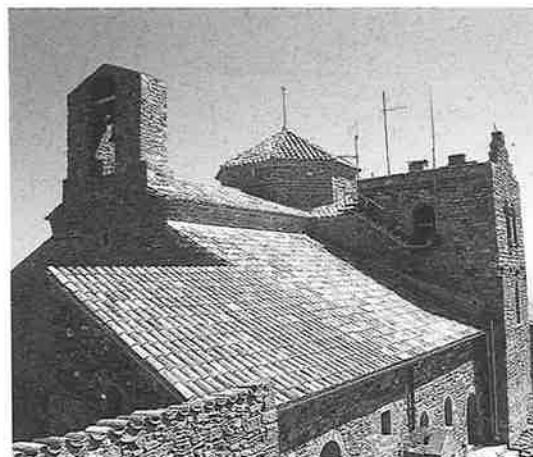
Detall de la coberta del temple, un cop restaurada. Foto: Pau Carbó, SPAL, 13.7.1990.

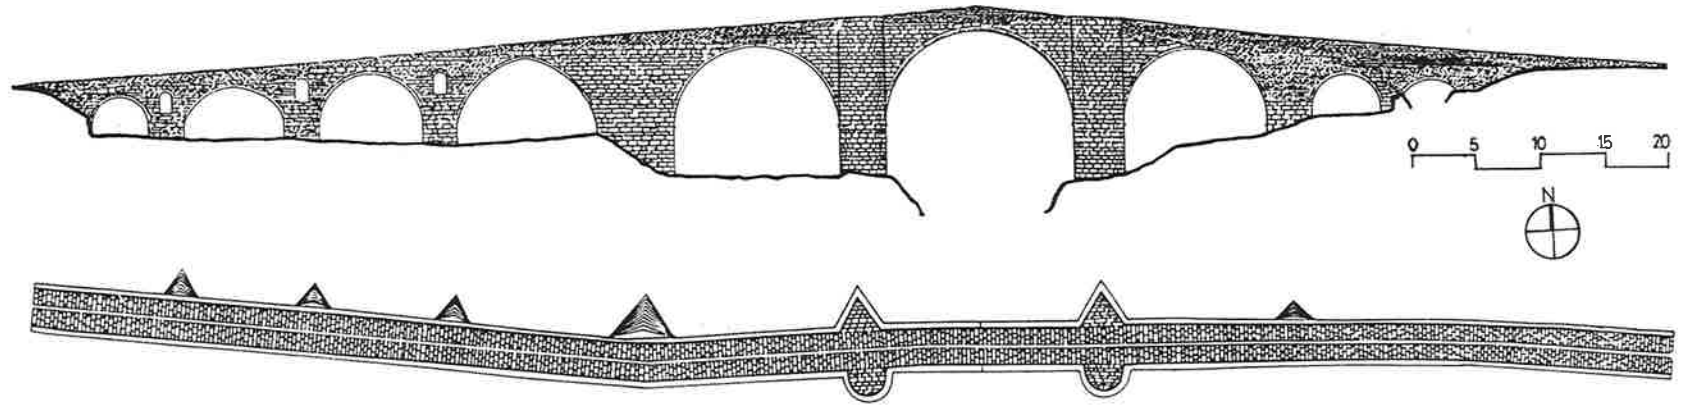
Planta i alçat est del pont abans de la intervenció.

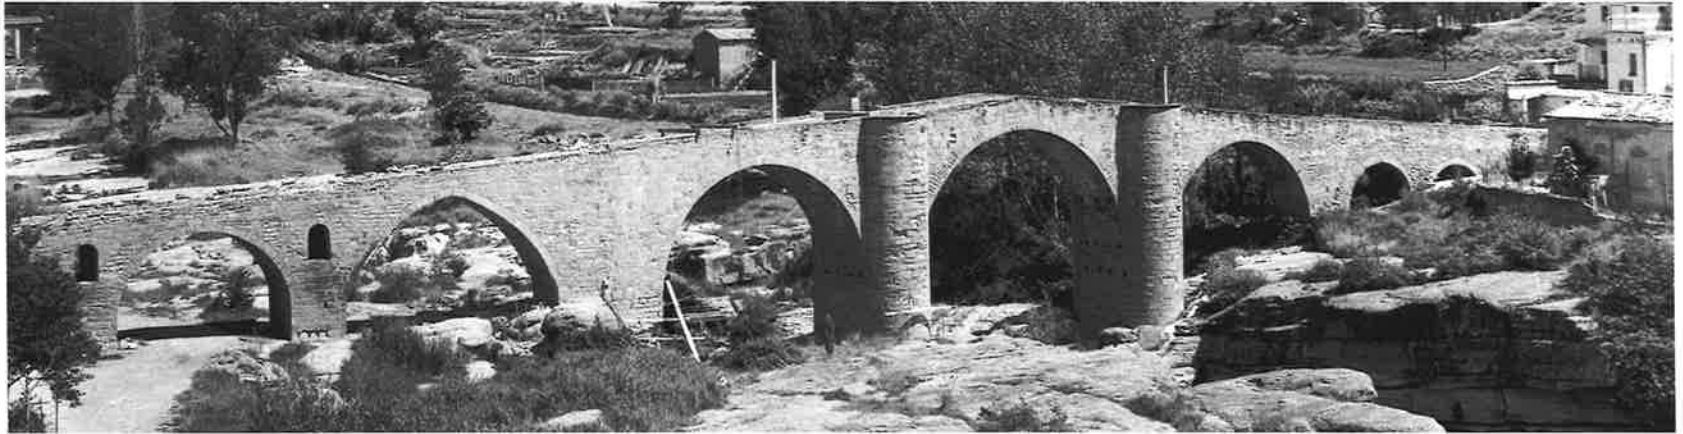
El pont durant les obres de restauració, vist des d'aigües avall. Foto: Joan Francés, SPAL, 16.5.1990.

El criteri seguit en la restauració va ser el de portar a terme una intervenció sumament respectuosa: es tractava de consolidar, restituir i completar els elements degradats pel pas del temps i les diverses accions, utilitzant les tècniques i els materials idonis perquè el monument no patís alteracions greus.

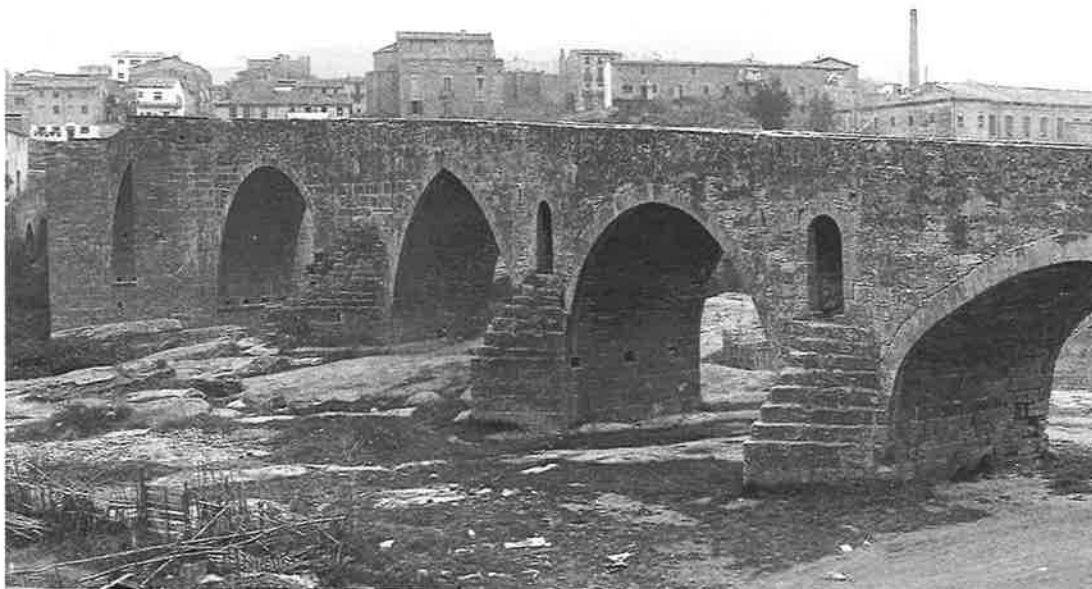
El pont vist des d'aigües amunt, abans de la restauració iniciada el 1989. Foto: SPAL, 3.4.1968.

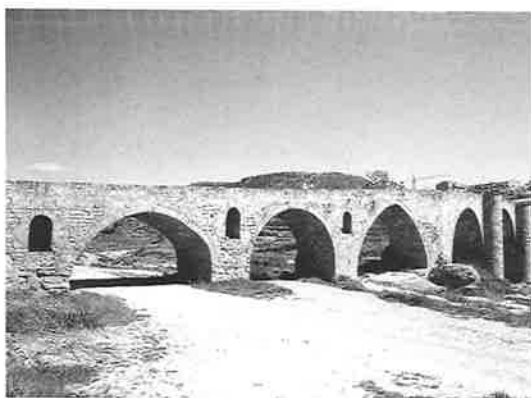
Vista general del pont des d'aigües avall, abans de la restauració. A la dreta, aspecte d'un dels tallamars orientals. A la roca hi ha forats de pal, potser de la palanca de començament del segle XVIII. Fotos: Joan Francés, SPAL, 13.4.1987.

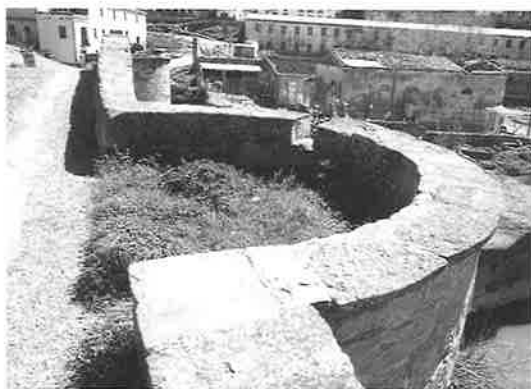
Mirador i ampit del tallamar oriental de l'arc 6, abans de la restauració. Foto: Joan Francés, SPAL, 13.4.1987.

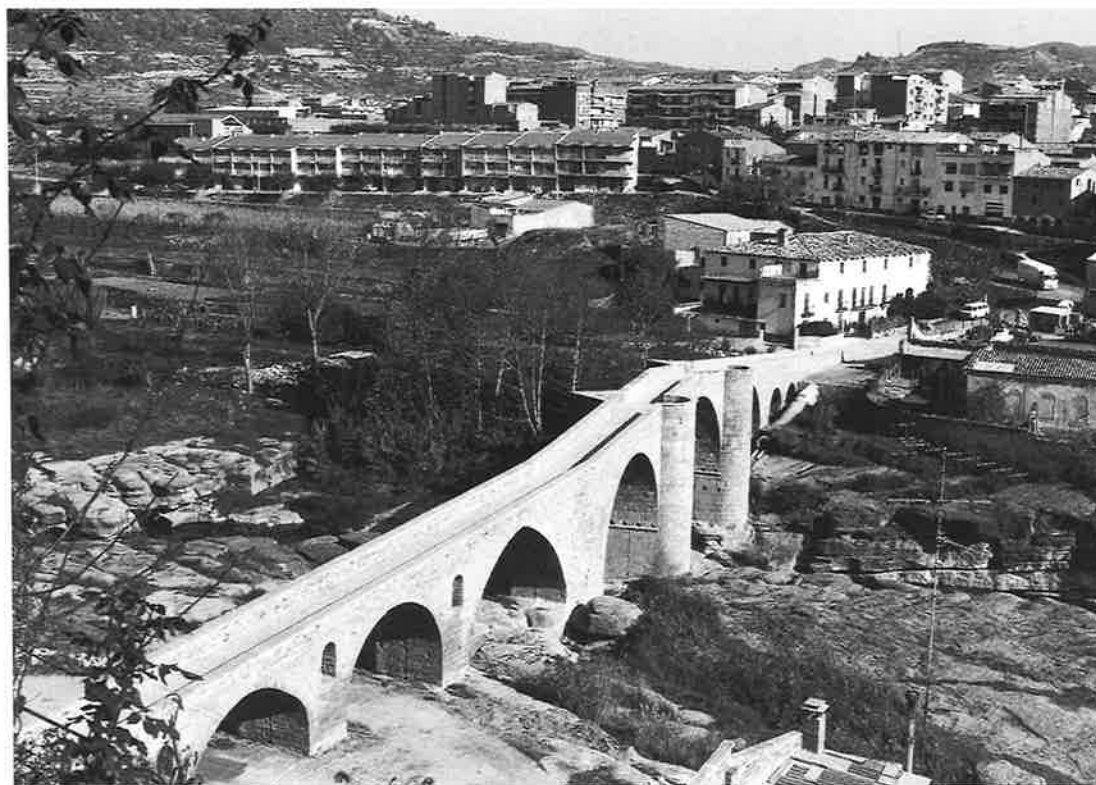
Vista general del pont des del raval de Manresa, un cop restaurat. A la dreta, aspecte de la façana oriental després de la restauració. Fotos: Jordi Isern, SPAL, 11.11.1991.

Durante los trabajos de restauración se resolvieron problemas de textura en los diversos tipos de fábrica. Se mantuvo y consolidó la fábrica de mampostería de sillares grandes y escuadrados, que se supone que es la estructura hecha para la reparación de los daños provocados por la riada del siglo XVII. También se restauraron los sectores de sillares pequeños, colocados por hiladas horizontales, que forman parte de la estructura más antigua, y se renovó la mampostería de los remates y barandillas, consiguiendo recuperar alturas y gruesos originales.

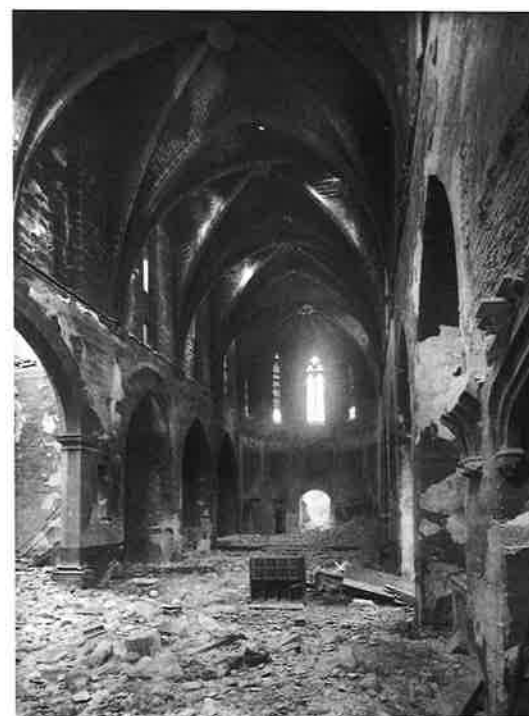
L'església malmesa parcialment a causa dels fets revolucionaris del començament de la Guerra Civil (1936-1939). Foto: Estorch, SPAL, desembre 1936.

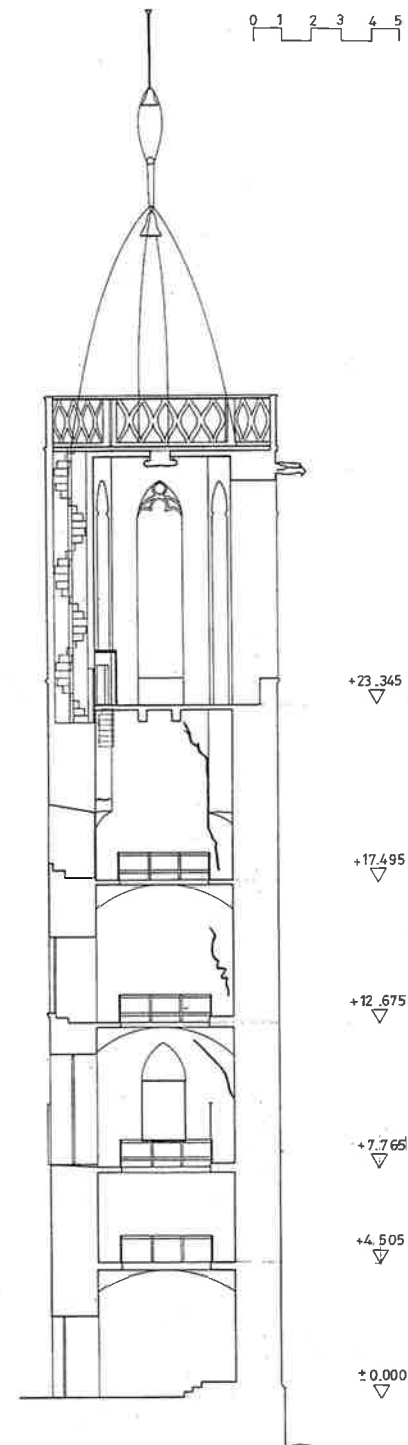
Secció del campanar abans de la intervenció del Servei, amb indicacions de les patologies detectades.

Les patologies apreciades en el campanar eren de tres tipus i n'afectaven, principalment, les façanes sud i est, segons els informes tècnics previs a la redacció del projecte de restauració. Les anomalies observades eren les següents: la degradació dels morters aglomerants del mur en la superfície, sobretot en la façana sud; l'aparició d'esquerdes inclinades aproximadament a uns 60°, dues a la façana sud i una a la façana est, i la degradació de la pedra —sobretot dels carreus de marès— en la zona alta del campanar i als cantons est i sud, a l'interior de la zona de campanes, a la part alta de l'escala de cargol d'accés al cim del campanar i a tota la barana que el corona.

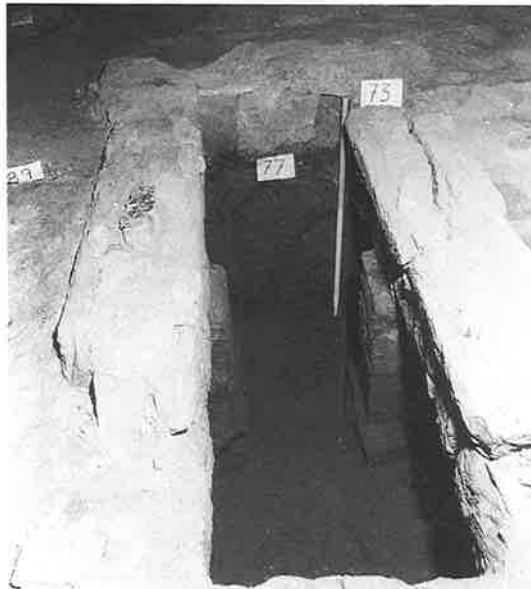
Tomba de l'època moderna, situada a l'entrada de la capella del Roser, que es va trobar buida en el decurs de l'excavació arqueològica prèvia a la darrera restauració. Foto: Alvar Caixal, SPAL, setembre 1985. A la dreta, la coberta de lloses, un cop enllestida l'excavació i desmuntada la coberta de fibrociment. Foto: Jaume Soler, SPAL, juliol 1987.

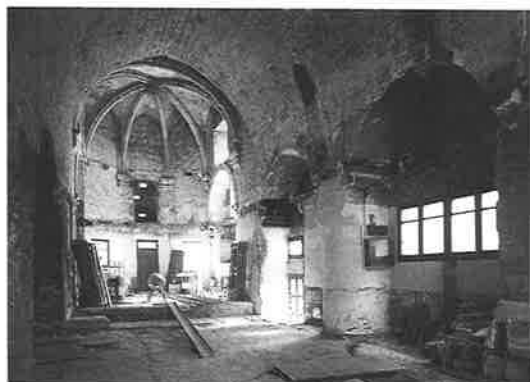
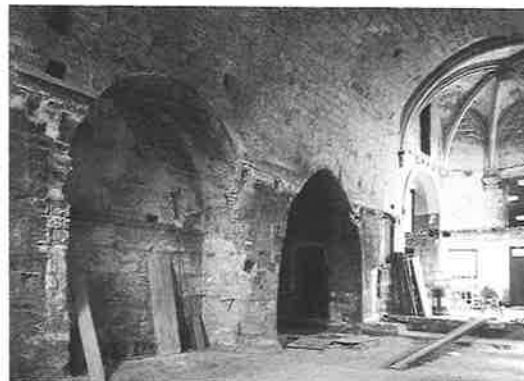
Interior de l'església, un cop desmuntats el forjat que la subdividia i la resta d'afegits de començament d'aquest segle. Fotos: Joan Francés. SPAL, 13.9.1985.

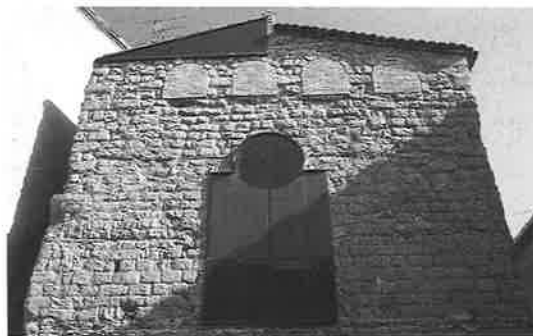
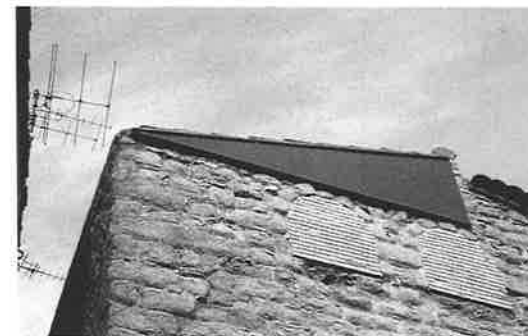
Capcer de la façana principal, després de la restauració de 1985-1992. Fotos: M. Baldomà, SPAL, 18.2.1993.

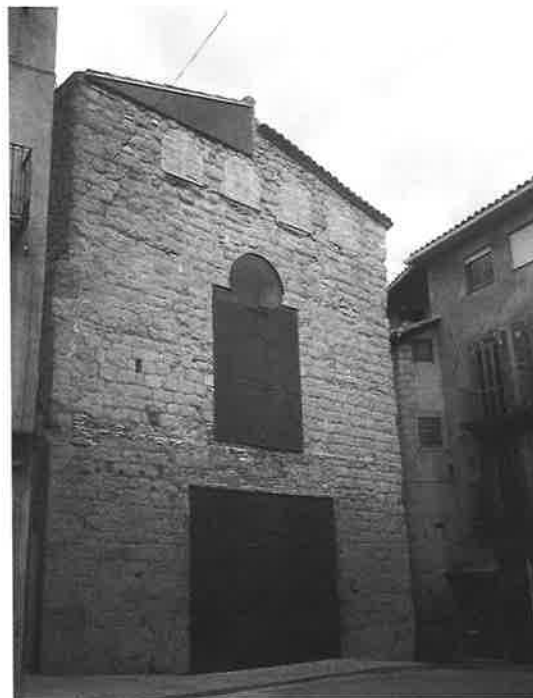
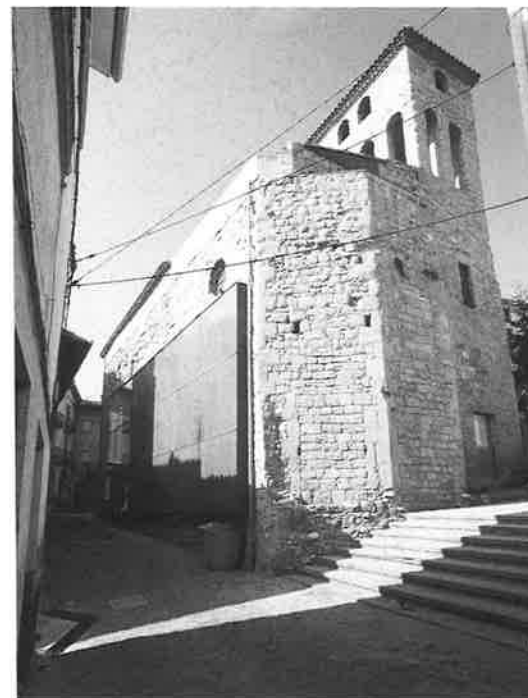
Façana principal. Foto: GMN, SPAL, 19.4.1990. A la dreta, façana de llevant després de la intervenció. Foto: M. Baldomà, SPAL, 18.2.1993.

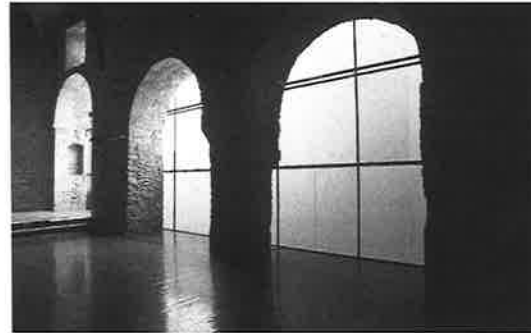
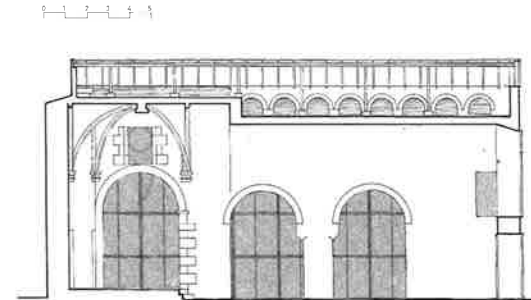
Parament interior de migdia de la nau després de la restauració. Foto: M. Baldomà. SPAL, 18.2.1993.

Als paraments interiors dels murs es van substituir els carreus que estaven en mal estat i també se'n van col·locar de nous allà on hi havia forats. Es van refer o completar, segons el cas, els carreus esculpits amb morter fet amb ciment blanc, colorant i pedra natural triturada. Es va aplicar aigua a baixa pressió i es van rejuntar els carreus amb morter de calç, uniformant la superfície amb patina de calç. També es va consolidar l'obra de fàbrica de les golfes, anivellant la paret per recolzar-hi les biguetes metàl·liques.

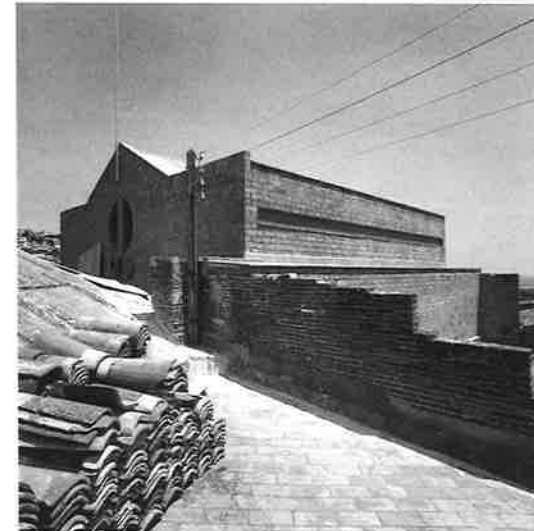
Façana de l'escenari, durant les obres de restauració. Foto: Joan Francés, SPAL, 11.7.1990.

La intervención se centró en el escenario, que era la parte más deteriorada del conjunto. Las antiguas paredes perimetrales carecían de zunchos y acusaban movimientos que, en algún caso, habían dañado las bóvedas bajas. La cubierta superior de tejas y toda la madera estaban en muy mal estado, de manera que el agua de lluvia penetraba fácilmente. El forjado del escenario había quedado totalmente obsoleto —de no ser por los diversos apuntalamientos que se le habían ido haciendo, se habría derrumbado. El foso de debajo del escenario nunca había tenido pavimento. Los camerinos estaban prácticamente inservibles. No había sanitarios en la zona del escenario y sólo se podía acceder a él por un lado, desde el corredor de la sala.

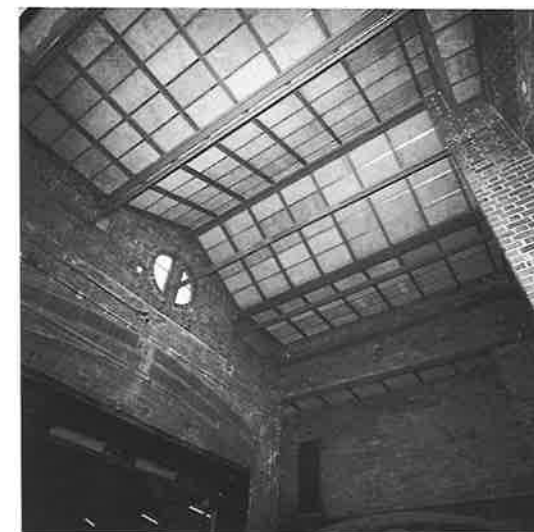
La coberta nova de l'escenari, un cop acabades les obres de restauració. Foto: Joan Francés, SPAL, 11.7.1990.

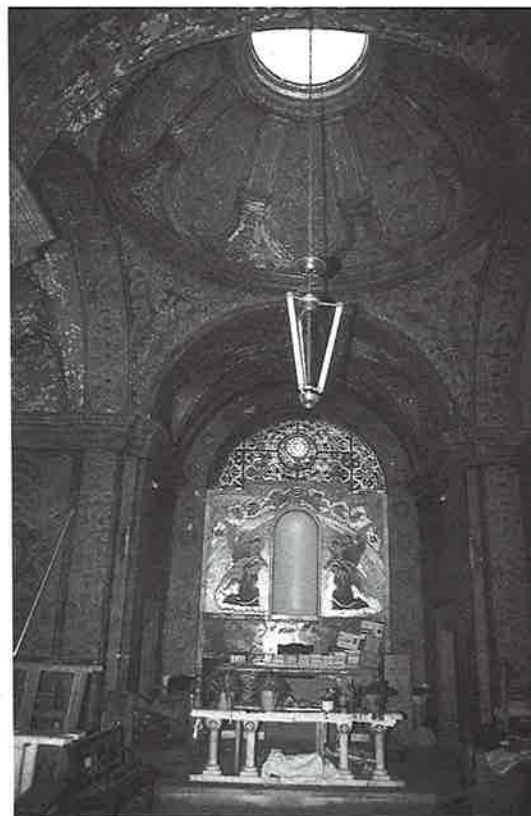
Interior de la capella, abans de la intervenció. L'altar, en aquell moment, estava centrat a l'eix perpendicular a la nau de l'església. Foto: Joan Francés, SPAL, 28.12.1987. A la dreta, a dalt, la nau de l'església de Sant Miquel. Al fons, antiga porta d'accés a la capella del Santíssim, abans de la intervenció. Foto: Jaume Soler, SPAL, 14.3.1990. A baix, cúpula del creuer de la capella, pintada als anys quaranta del segle xx, abans de la intervenció. Foto: Jaume Soler, SPAL, 8.5.1990.

El mal estat de la capella del Santíssim venia donat, sobretot, per l'efecte de l'aigua filtrada a través de la coberta i del fum de les espelmes, agents externs que l'havien deteriorada. Un cop el problema de la humitat havia estat resolt en les fases anteriors de restauració de l'església —quan es van refer totes les cobertes del conjunt parroquial—, calia entendre la darrera intervenció a la capella, quasi únicament, com a «resignificació» d'un espai. I va semblar que el retrobament entre l'arquitectura preexistent i els usuaris només seria possible si s'aconseguia plantejar un ús correcte de la capella i que la seva imatge caduca es transformés en una altra de més motivadora.

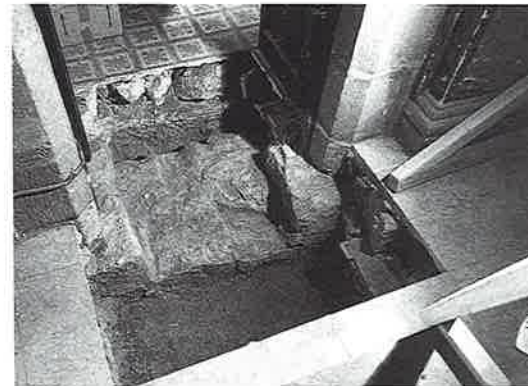
Detall d'una cala arqueològica, a la porta de comunicació amb la capella contigua. Foto: Joan Francés. SPAL, 6.3.1990.

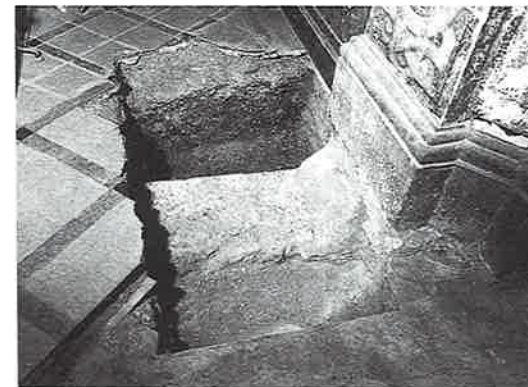
Una altra cala, a tocar d'una de les pilastres on recolza la cúpula. Tant en aquest cas com en l'anterior, es veuen ruïnes dels murs perimetrats de la capella primitiva. Foto: Joan Francés. SPAL, 6.3.1990.

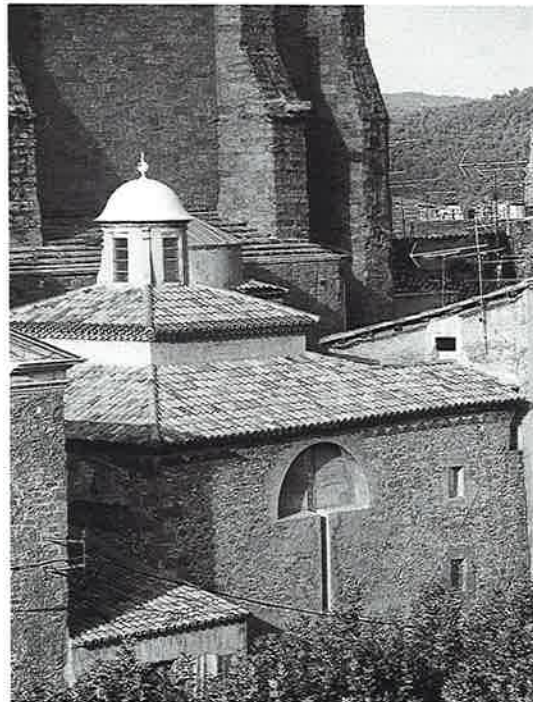
Cobertes de la capella, després de la restauració. Foto: M. Baldomà, SPAL, setembre 1993.

El mal estado de las cubiertas hizo que esta decoración se deteriorara por las humedades de los muros. En 1986 se inició la restauración de los tejados, en el conjunto de la obra de reparación de todas las cubiertas de la iglesia y las dependencias parroquiales anexas. En 1991 se hizo la restauración del interior, a la cual hace referencia este capítulo.

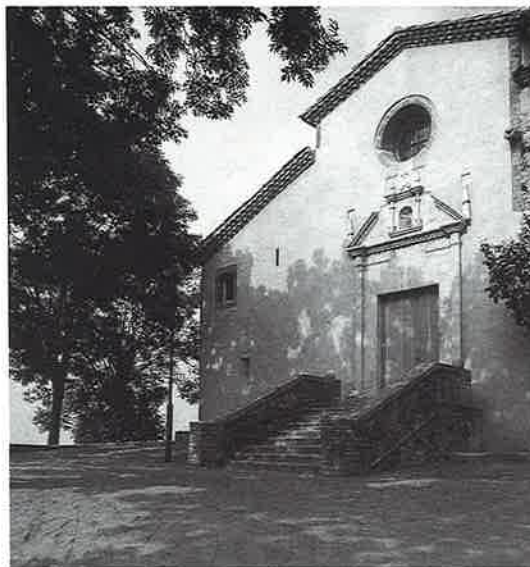
Façana principal de l'església de Sant Quirze de Muntanyola, després de les obres de restauració. Foto: M. Baldomà. SPAL, juny 1992.

L'església patia símptomes clars de deixadesa, que en constituïen el principal problema. Existien humitats provinents de les teulades, petites esquerdes que trencaven els arcs, descrostaments i brutícia. A la façana principal, s'hi observaven diferents deficiències que evidenciaven l'abandonament a què havia estat sotmès l'edifici: la portada de pedra blanca que emmarcava la porta de l'església estava trencada i desgastada; prop de l'entrada, a l'angle nord-oest, hi havia dues grans esquerdes verticals, conseqüència d'haver retallat el terreny per obrir el camí que volta l'edifici, el fonament del qual s'havia assentat en quedar descalçat.

Las dos primeras fases de obra consistieron en la consolidación del edificio. Primero, se reparó la esquina noroeste, se reforzaron con hormigón los cimientos y después se cosieron las grietas de los muros al modo tradicional: con grapas de hormigón en el relleno interior y completando las hiladas de piedra de la cara exterior con sillares de la misma medida.

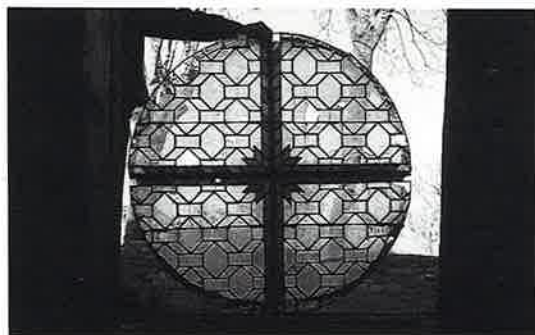
Rosetó de la façana principal del temple, amb la vidriera emplomada restaurada. Foto: Josep M. Moreno, SPAL, 1.3.1990.

La porta de l'església, de doble fulla, que es trobava en molt mal estat, es va tornar a fer a la manera tradicional. Es va comprar fusta de roure amb un any d'antelació per garantir-ne l'asseccament. Les velles posts van ser substituïdes per les noves i es va conservar l'estructura i la ferramenta de la porta antiga. També es van restaurar les vidrieres de l'edifici. Josep Maria Moreno, aparellador del Servei, especialista en temes de materials, es va encarregar de desmuntar la del petit rosetó de la façana principal i d'estudiar la seva estructura, i Jordi Palos i el seu equip del Centre del Vidre de Barcelona es van ocupar de restaurar-la i de tornar-la a muntar.

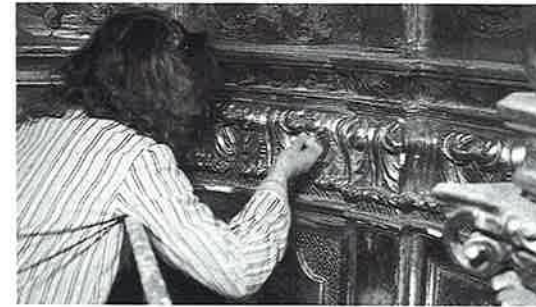
Procés de restauració del retaule major. Foto: M. Baldomà, SPAL, 4.6.1992.

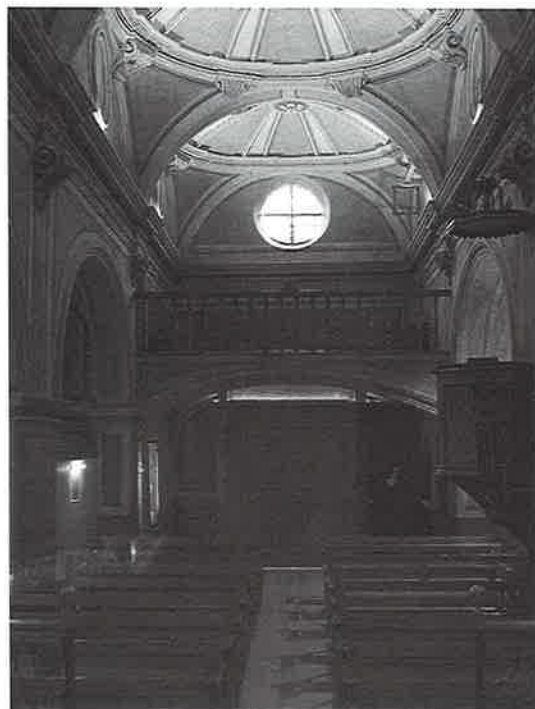
Sector de ponent de la nau, amb el cor elevat, després de les obres de restauració. Foto: M. Baldomà, SPAL, 25.6.1992. A la dreta, voltes barroques que cobreixen la nau, després de les obres de restauració. Foto: M. Baldomà, SPAL, 18.6.1992.

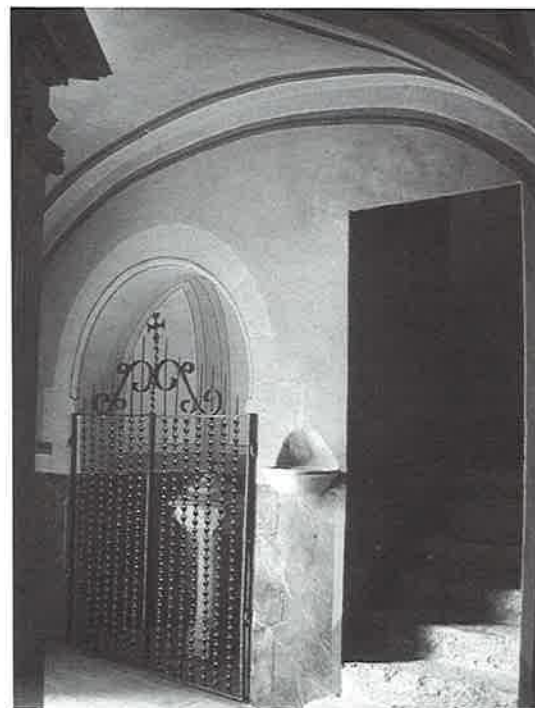
Baptisteri i escala d'accés al cor, després de les obres de restauració. Foto: M. Baldomà, SPAL, 25.1.1992. A la dreta, interior de la sagristia, un cop restaurada. Foto: M. Baldomà, SPAL, 25.6.1992.
