# **Patrimoni: Memòria o malson?** **(Patrimonio: ¿Memoria o pesadilla?)**

**Memòria 1990-1992**

**Diputació de Barcelona**

Àrea de Cooperació  
Servei del Patrimoni Arquitectònic Local

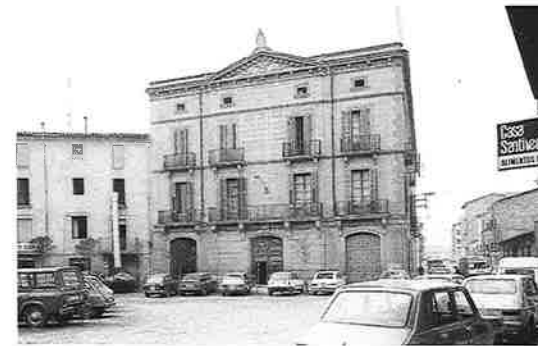
Façana principal de Can Puget, a la plaça Dalt Vila, abans de la restauració. Foto: Joan Francés, SPAL, 25.2.1985.

Quan el 1983 l'Ajuntament de Manlleu va demanar ajut a la Diputació de Barcelona per intervenir a Can Puget, l'estat de l'edifici era bastant precari; per això calia una actuació urgent de consolidació i restauració. El deteriorament afectava les façanes, tant pel que fa als elements de pedra com als paraments en general, i també la fusteria i la ferramenta. La teulada requeria una reparació general per tal d'evitar que la incorrecta circulació de l'aigua afectés en un futur pròxim i de forma contundent l'interior de l'edifici.

L'actuació a la façana principal va consistir en la restauració dels elements petris, com ara motlures, llosanes de balcons, brancals i sòcol, a base de morters reintegradors. Tots aquells elements que havien sofert una degradació important es van haver de substituir. Els estucs dels paraments van ser netejats, restaurats i pintats de nou, tot mantenint-ne els dibuixos, textures i colors originals. Al coronament central de la façana (frontó i acroteris), s'hi van recuperar els elements formals i es van reconduir les aigües després de fer els treballs d'impermeabilització necessaris. Es van substituir els baixants de ferro colat i es van repassar les baranes dels balcons, també de ferro colat; els barrots que hi mancaven van ser reposats, reproduint-los com els existents, prèvia fabricació del motlle.

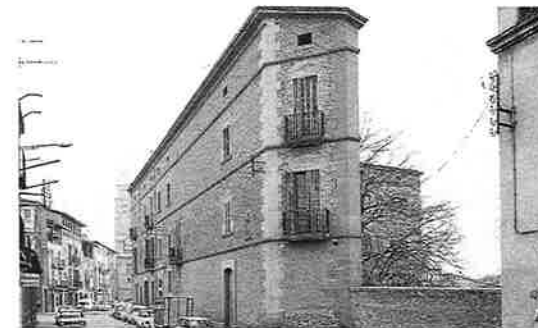
Façana al carrer Alta Cortada, abans de la restauració. Foto: Joan Francés, SPAL, 25.2.1985.

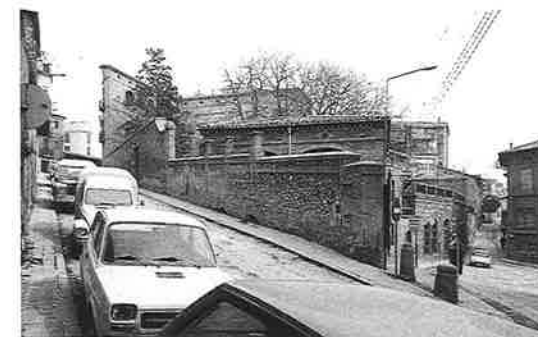
Façana i tanca del jardí de Can Puget, al carrer de la Baixada de la Fidela, abans de la restauració. Foto: Joan Francés, SPAL, 25.2.1985.

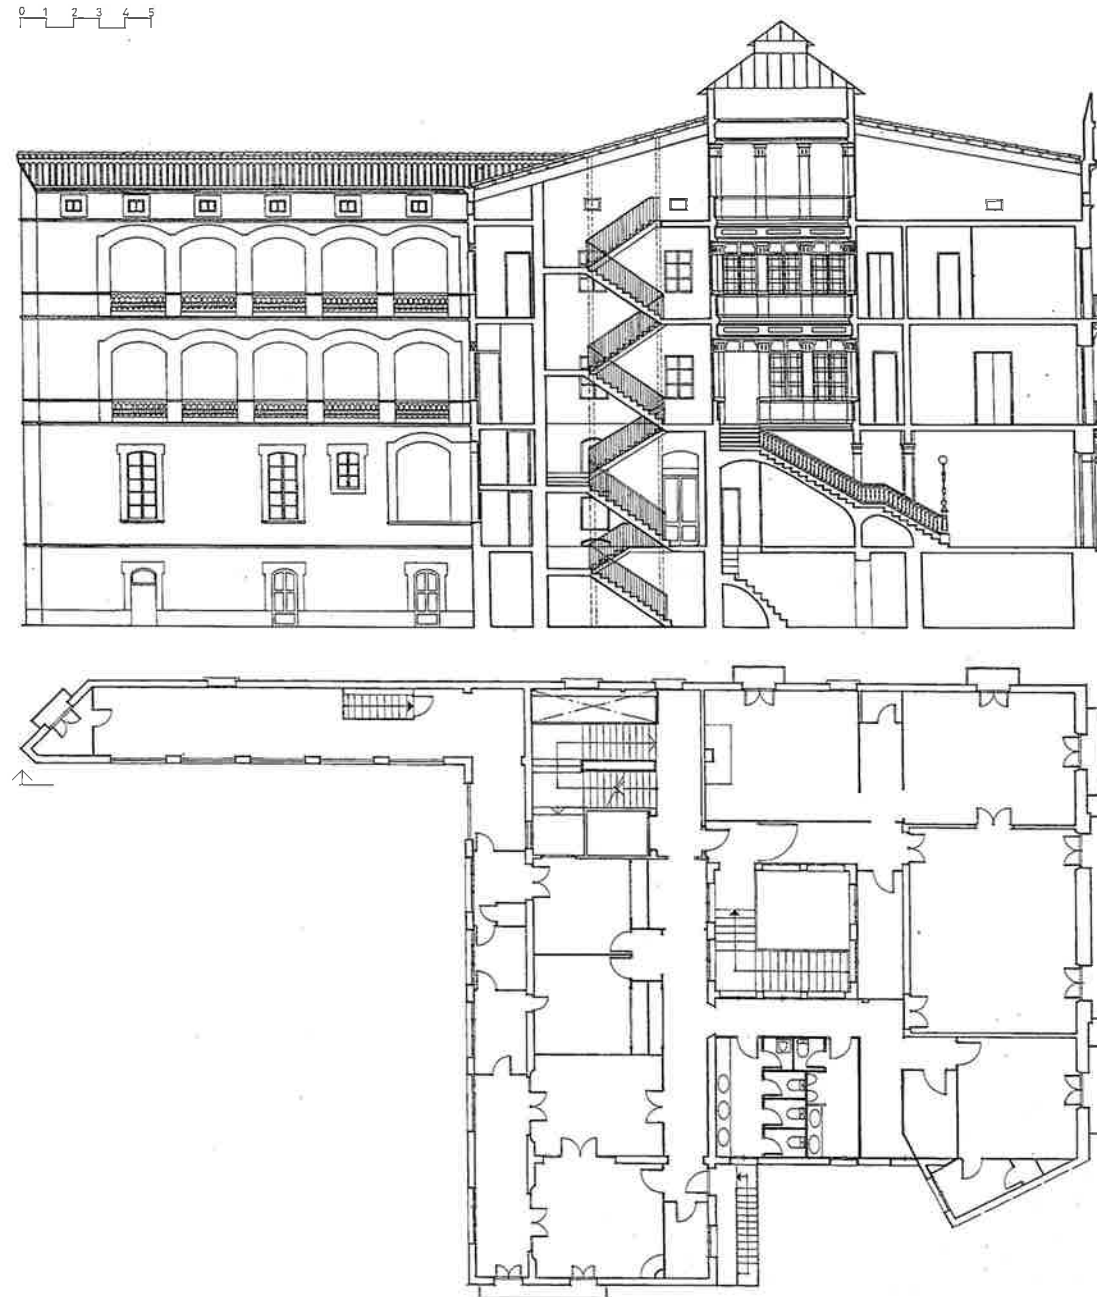
Secció transversal i alçat del cos de galeries i planta noble, amb la nova ubicació dels lavabos, l'escala nova i l'ascensor.

Va caldre reforçar amb bigues els forjats de les zones on es van situar els nous lavabos. També es va portar a terme un reforçament estructural a la zona de les golfes, que va consistir en la substitució de dos cavalls que s'havien deteriorat per jàsseres formades amb perfils normalitzats de ferro.

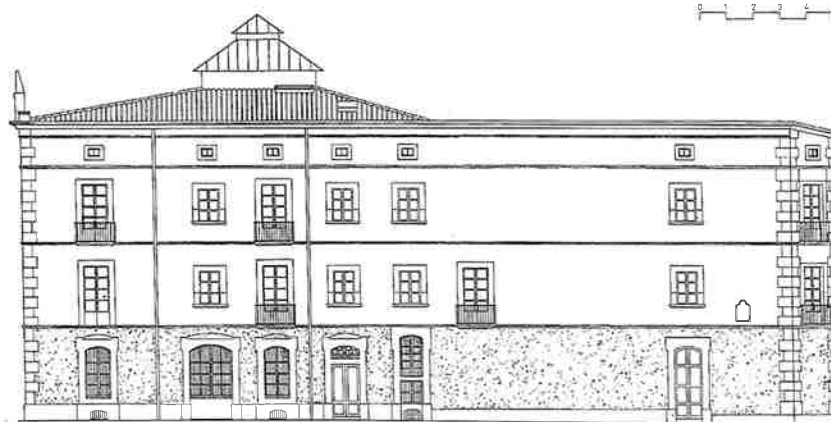
Alçat de la façana al carrer Alta Cortada. Projecte de restauració.

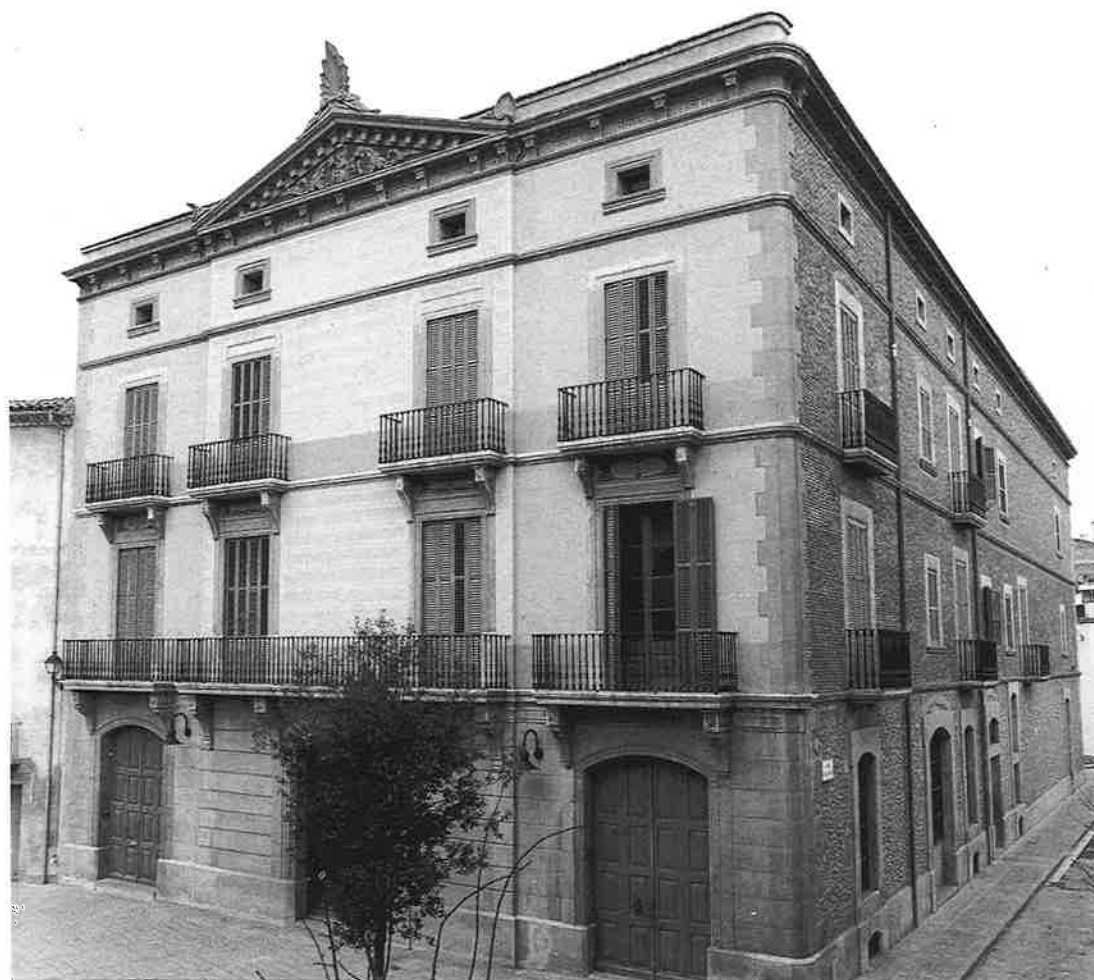
Façanes a la plaça Dalt Vila i al carrer Alta Cortada, després de les obres de restauració. Foto: M. Baldomà, SPAL, 4.2.1993.

tasques d'impermeabilització i de correcta conducció de les aigües fins als baixants. Des de la teulada, es va fer la restitució i impermeabilització de les cornises perimètriques de les façanes.

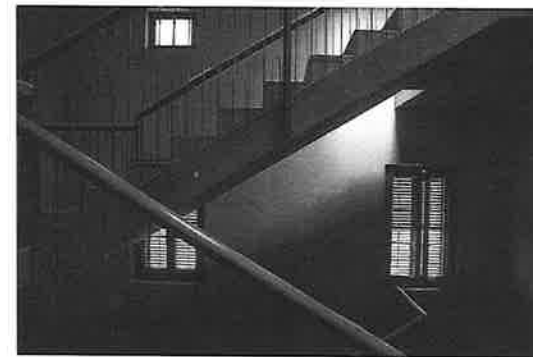
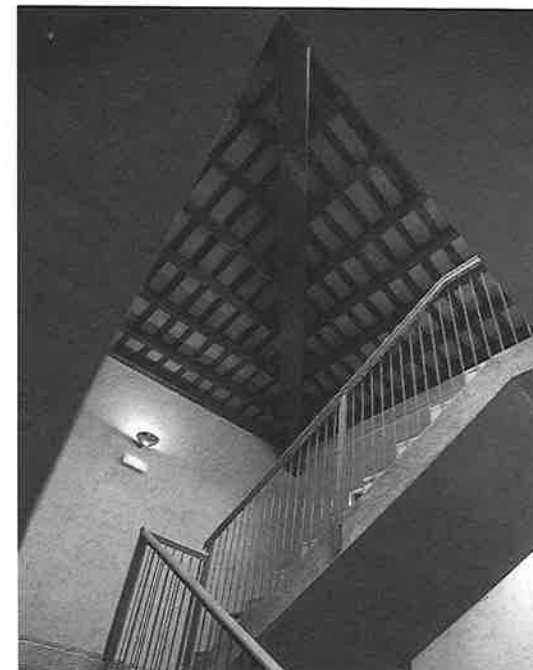
L'escala de servei remodelada, que permet la comunicació entre totes les plantes de l'edifici. Fotos: M. Balmó. SPAL, 1,10,1992.

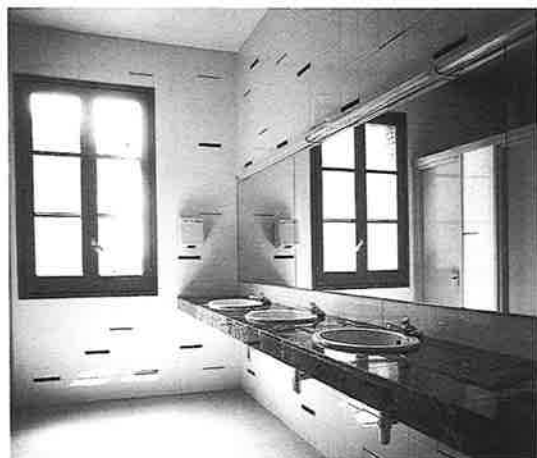
Aspecte dels nous lavabos. Foto: M. Baldomà, SPAL, 20.4.1994.

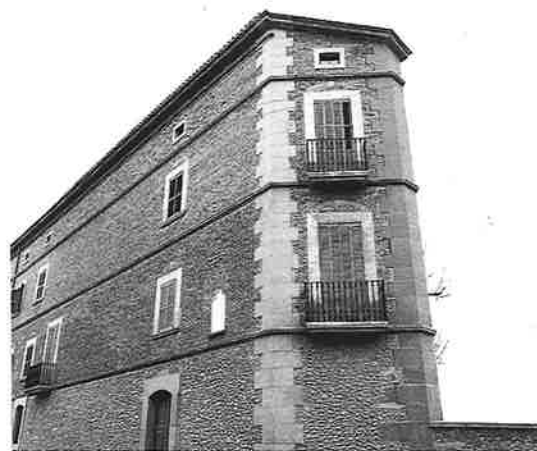
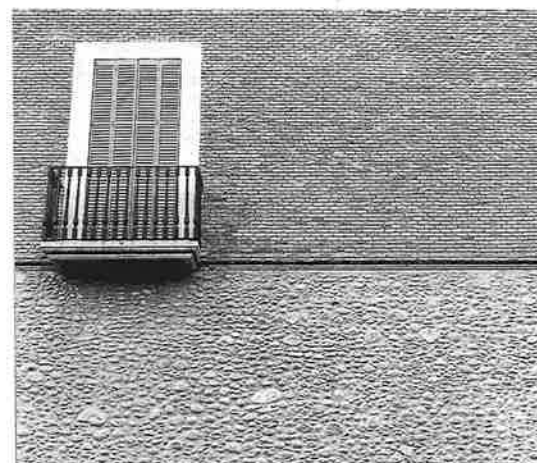
Dues vistes de la façana del carrer Alta Cortada, després de la restauració. Foto: M. Baldomà, SPAL, 4.2.1993.

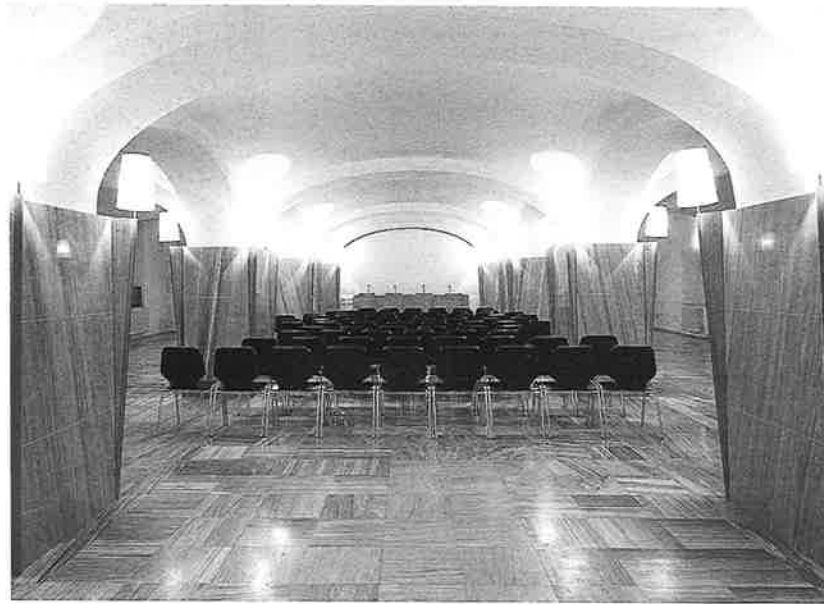
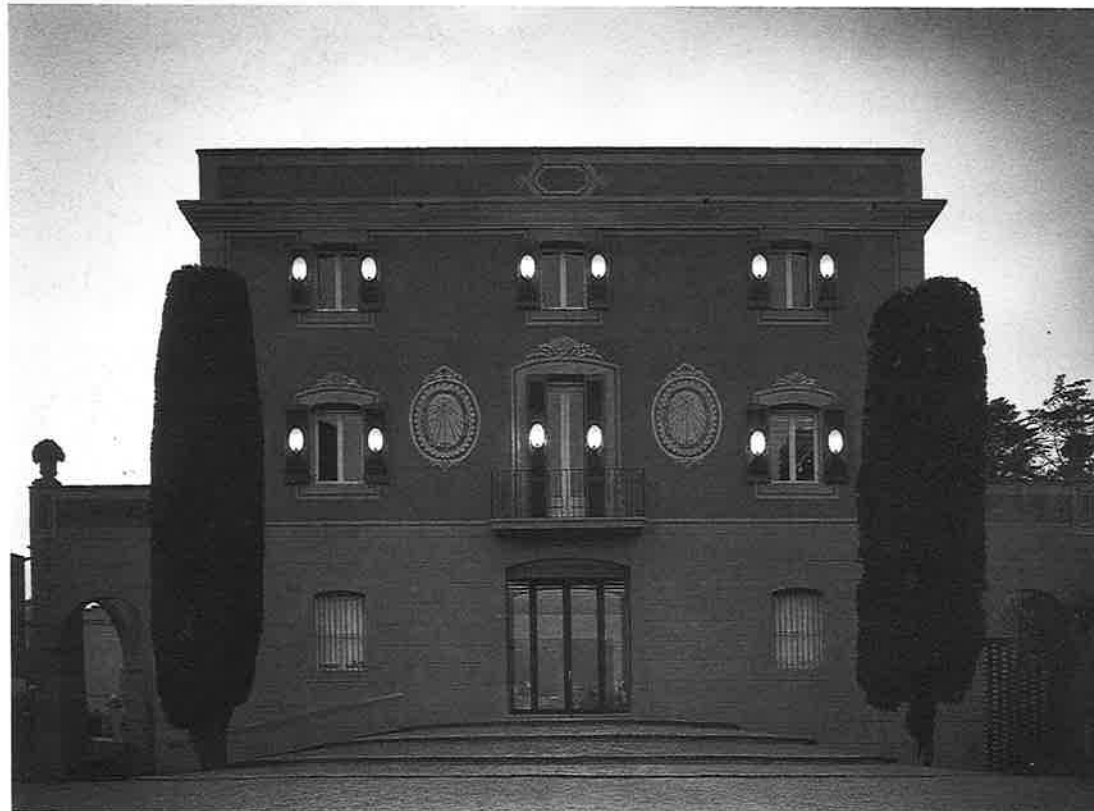
La sala d'actes i la façana principal de la masia, després de les obres de restauració. Fotos: Jordi Isern, març de 1993.

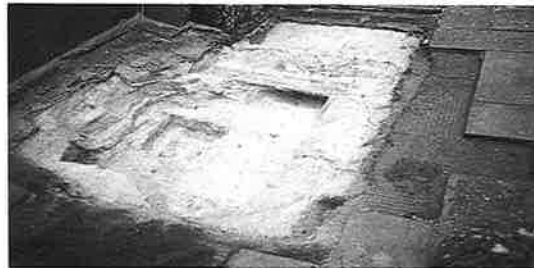
Detall d'una cala arqueològica efectuada al terrat per estudiar-ne el sistema constructiu. Foto: J.M. Moreno, SPAL, 19.10.1988.

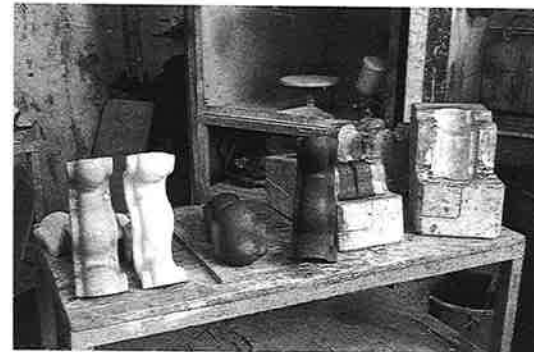
Motllos i peces ceràmiques reproduïdes dels models originals per restaurar la tribuna de migdia. Foto: M. Baldomà. SPAL, 1992.

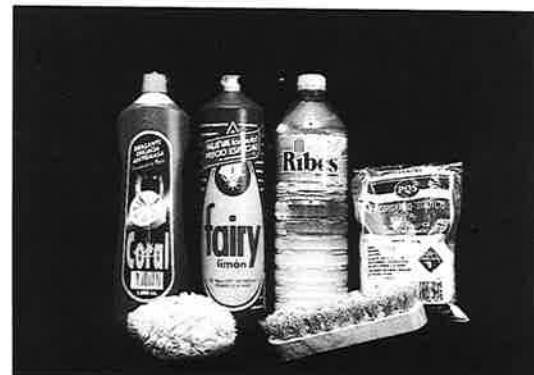
Productes utilitzats en la neteja de la pedra del Palau Güell. Foto: M. Baldomà. SPAL, 1995.

Per netejar la pedra calcària de Garraf d'aquesta façana, es van fer nombroses proves amb productes específics, que van ser desestimats pels seus efectes agressius sobre el mateix material o sobre les patines. Finalment, es va optar per utilitzar aigua i sabó neutre. Després d'algunes provatures, es va triar un producte biodegradable (amb un 15-30% de tensioactius aniònics), utilitzat normalment en aparells rentavaixelles, comercialitzat per la casa Camp de Granollers (Vallès Oriental) amb el nom de «Coral Vajillas».

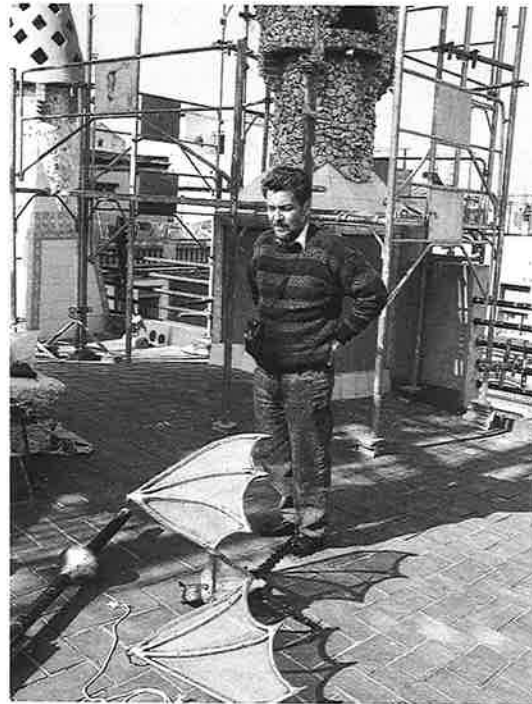
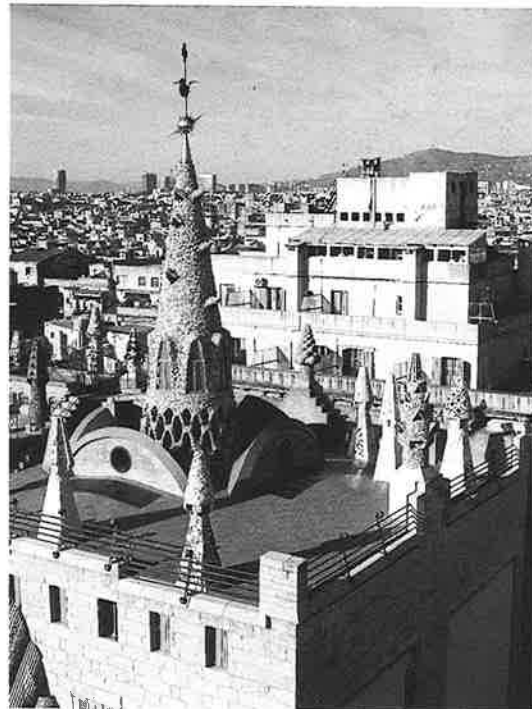
A l'esquerra, l'arquitecte tècnic Josep M. Moreno, en un moment del muntatge del penell-parallamps, un cop restaurat. A la dreta, l'esfera-estrella dels vents després de la restauració. Foto: Jaume Soler, SPAL, 15.3.1989.

El parallamps-penell que corona l'agulla es va haver de **desmuntar**, **baixar** i **transportar a un taller**. Es van **pulir el con** i l'**esfera-estrella dels vents de llautó**; es van **netejar les puntes de coure del parallamps franklin**, i es van **restituir les malles de llautó** de les ales del rat-penat. A l'interior de l'agulla es van sanejar els reforços estructurals metàl·lics i la **fàbrica de maó**, i es va **restaurar el moble original que suporta la llum zenital de la cúpula interior**. També s'ha **conservat l'enginyosa estructura de fusta en espiral que en reforça l'estabilitat enfront del vent**.

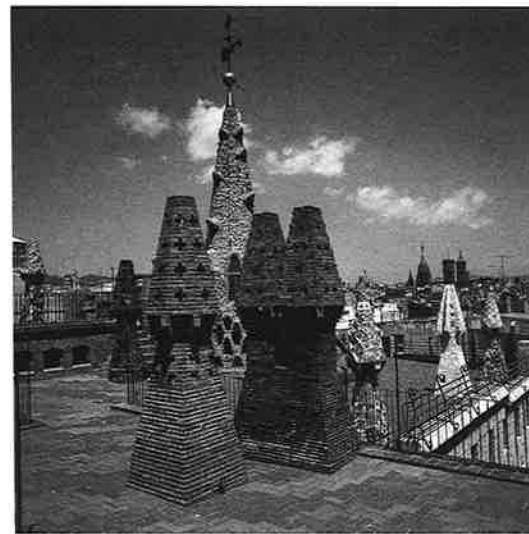
Les xemeneies de maó vist van ser netejades amb aigua a temperatura i pressió ambient, i es van reparar amb maó manual alguns desperfectes o modificacions, tot seguint un principi de mimetisme. Un cas significatiu va ser el de la xemeneia número 17, el tronc i el capellet originals de la qual s'havien perdut. En una restauració anterior s'havia reconstruït el tronc en forma de prisma, i també una part del capellet tot copiant el d'una xemeneia contigua. Analitzada detalladament la poca documentació que es conservava, es va copsar que aquella reconstrucció era errònia. El tronc mai no havia estat prismàtic, ni el capellet de la manera com s'havia refet. A partir d'aquesta mateixa documentació, es va dibuixar una versió que vam considerar més ajustada a la realitat. Es va desmuntar tota la xemeneia, inclosa la base, que presentava algunes esquerdes, i es va reconstruir amb el mateix tipus de maó i morter.

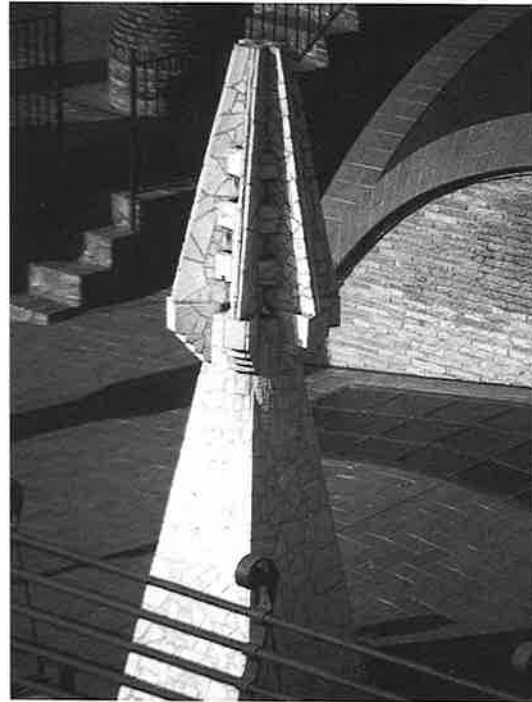
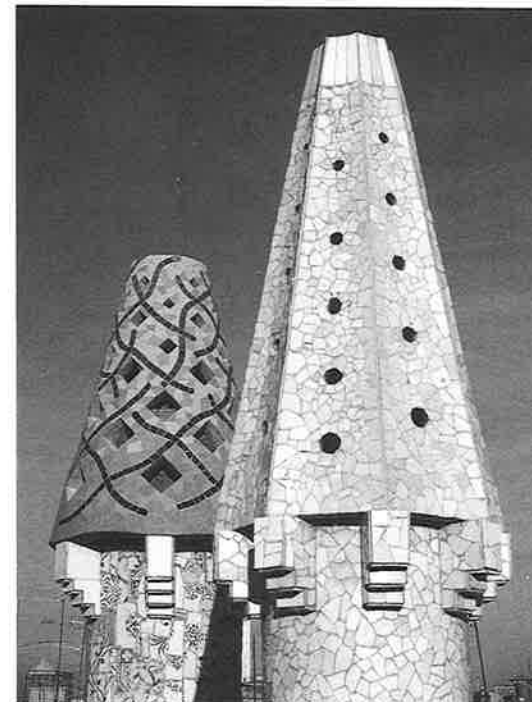
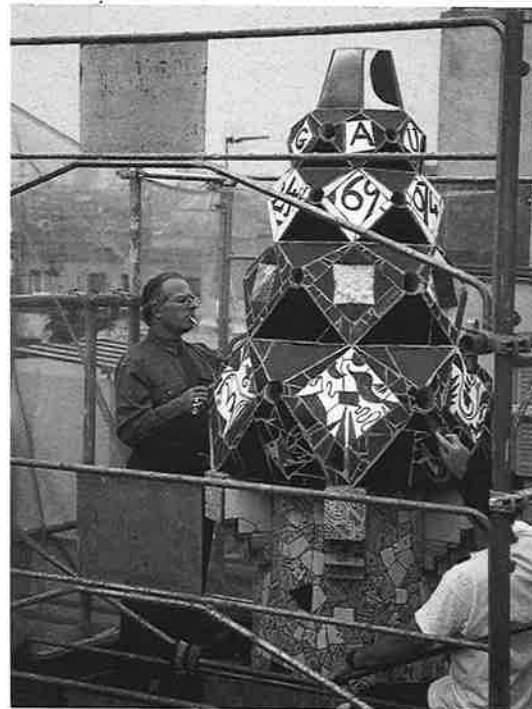
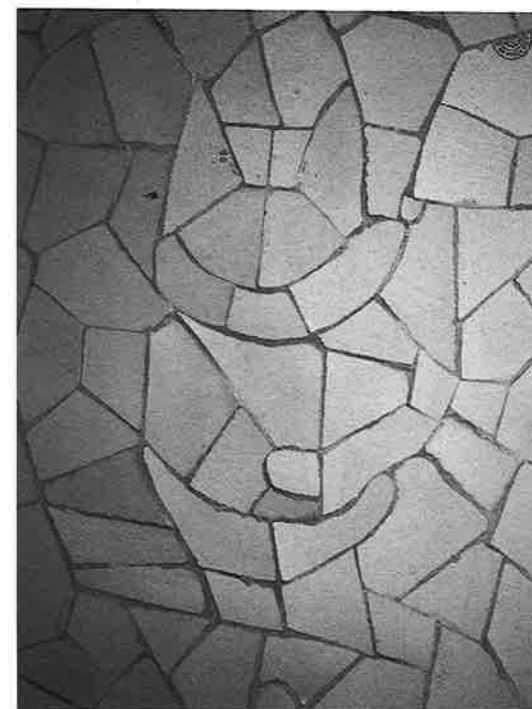
De dalt a baix i d'esquerra a dreta: Ximeneia 13, revestida de marbre blanc. Ximeneia 9, de pisa, i xemeneia 10, amb el capellet de ceràmica vidriada dissenyat per Gustavo Carbó. Ximeneia 1, en un moment de la intervenció, dissenyada per Joan Gardy Artigas, que apareix a la fotografia. Detall de la cara sud de la xemeneia 9, amb la representació de Cobi, mascota dels Jocs Olímpics de Barcelona de 1992. Fotos: M. Baldomà. SPAL, 13.1.1994 / 19.6.1992 / 19.7.1994.

Les xemeneies revestides havien conservat, en general, les seves característiques formals, malgrat trobar-se deteriorades. El criteri seguit en cada cas va variar segons algunes circumstàncies i el grau de deteriorament. La restauració de les xemeneies número 10 (el tronc i el capellet de la qual estaven revestits de pedra arenisca com la llanterna) i número 13 (tota ella de marbre blanc) no va presentar problemes. Es van netejar amb aigua i sabó neutre. En aquest cas, es va provar amb un producte encara més neutre que l'utilitzat a la façana del pati, a judici d'alguns especialistes consultats. Es tracta del rentavaixelles biodegradable (amb diversos tensioactius anfotèrics, no iònics i aniònics) comercialitzat amb la denominació «Fairly limón». Quant a les peces perdudes, es van restituir amb el mateix material (en el cas del revestiment de marbre, després de fer les corresponents plantilles de les llacunes).

Per substituir peces deteriorades o omplir les llacunes (quan els models de les peces originals es coneixien per fotografies antigues) es van emprar peces idèntiques a les originals, que van ser localitzades a fires de ceràmica i botigues d'antiquaris o bé reproduïdes per encàrrec. Quan no es disposava de peces del model original, es van usar peces similars en dibuix, cromatisme i antiguitat. D'altra banda, quan es desconeixia el model original, es van utilitzar models de la mateixa època, tractant d'harmonitzar o contrastar amb els de les peces contigües, segons l'esquema compositiu general.

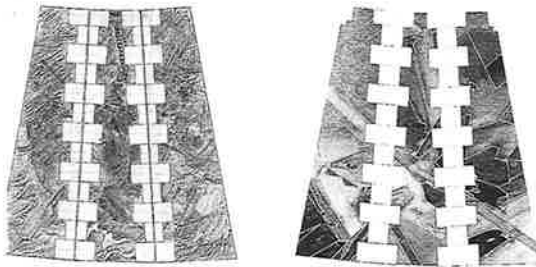
Un moment de l'execució del revestiment de la xemeneia 7. Foto: R. Lacuesta. SPAL, 1992.

Proposta per completar el revestiment del tronc de la xemeneia número 7. Autor: Domingo García-Pozuelo. Abril 1992.

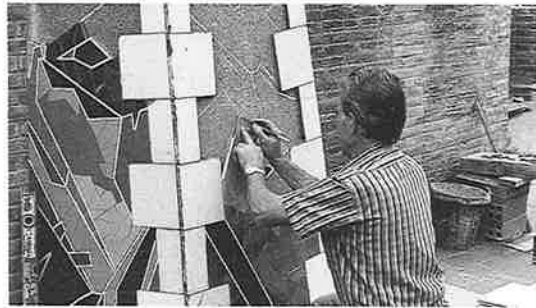
Tronc de la xemeneia 7, després de ser revestit amb ceràmica vidriada. Foto: M. Baldomà, SPAL, 19.7.1994.

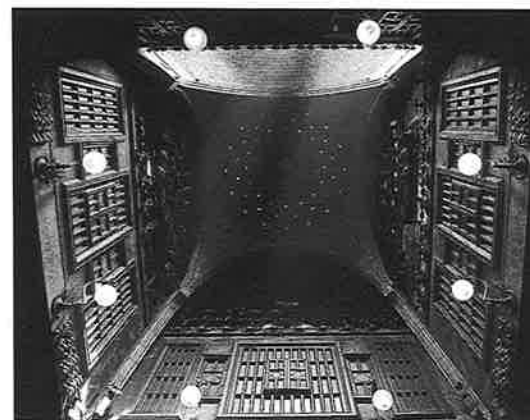
A l'esquerra, interior de la lluneta amb els arcs parabòlics en degradació. Foto: Jordi Isern, SPAL, 3.4.1991. A la dreta, l'únic dia d'aquest segle que la llum solar va banyar les façanes interiors de la sala. Foto: arxiu GMN, 3.4.1991.

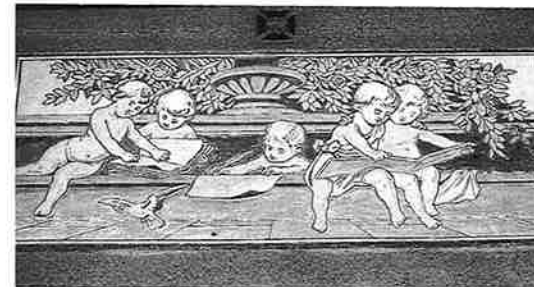
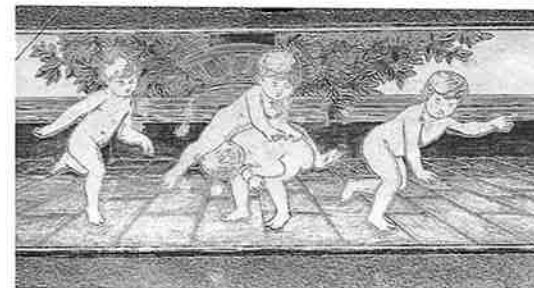
Esgrafiats originals de les façanes de les escoles, fets segons els models de Manuel Puig Genís. Foto: Joan Francés. SPAL, 26.2.1991.

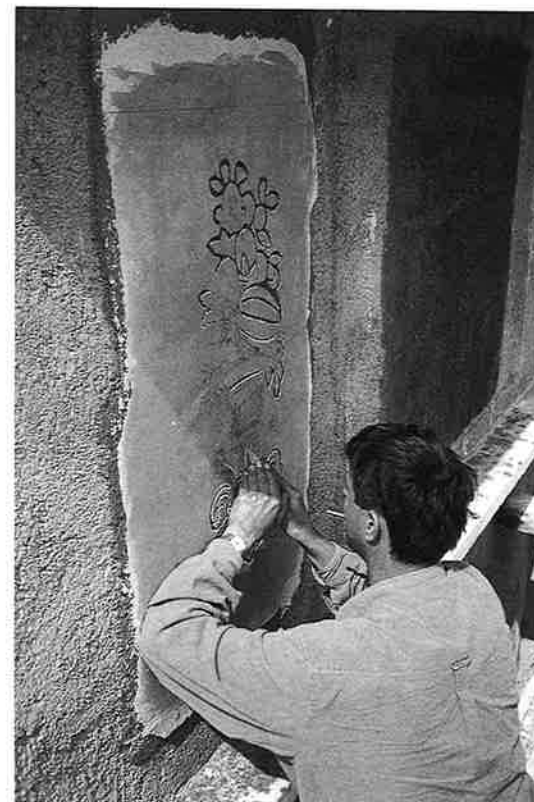
Procés d'execució dels nous esgrafiats que s'han afegit en la restauració de 1991-1993. Foto: Salvador Santolària, 5.5.1992. SPAL.

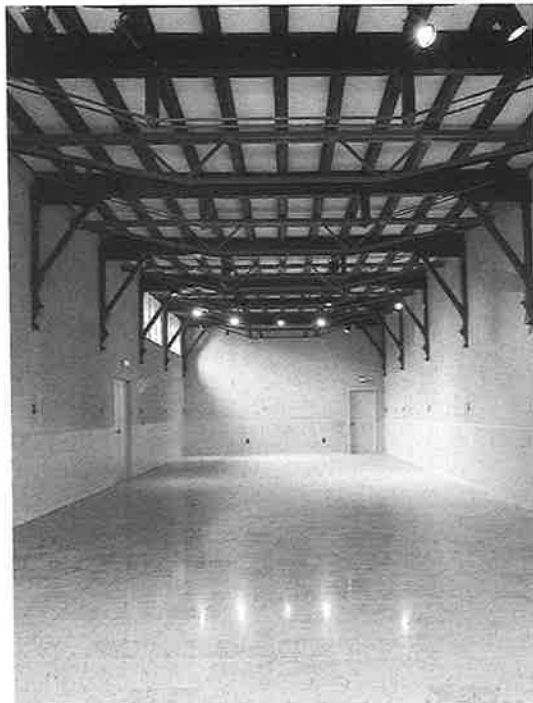
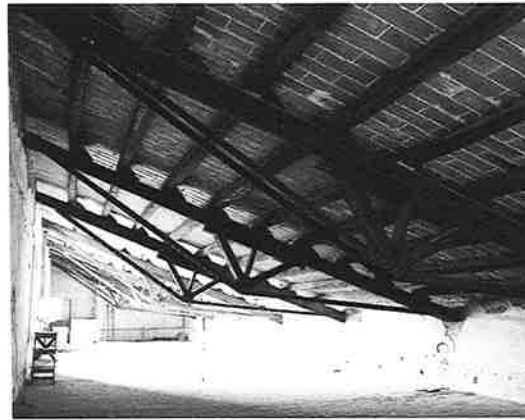
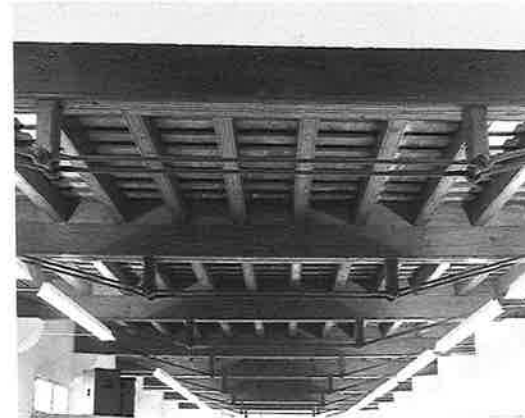
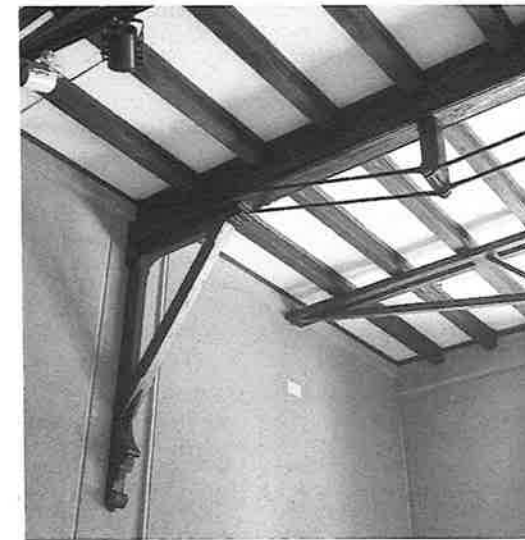
A la columna de la dreta, a dalt, detall de les encavallades originals de la coberta de les golfes. Foto: Rogent/Giralt, febrer 1991. Al centre, detall de l'estructura del sostre, un cop restaurada, de la nova biblioteca. Foto: Rogent/Giralt, febrer, 1991. A baix, detall del sistema constructiu del sostre de l'antic celler, un cop restaurat. Foto: SPAL, 4.7.1989.

Reconstrucció de les jàsseres existents als sostres dels cups i del celler, a la planta baixa, i de les encavallades de la coberta de les golfes, segons els models i les mides originals.

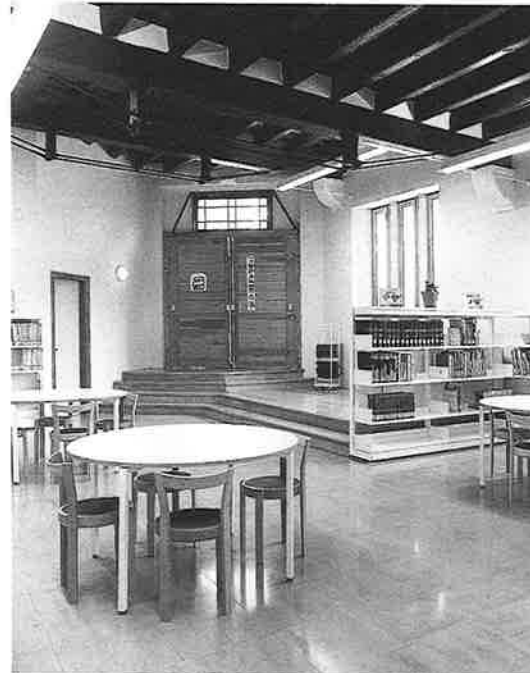
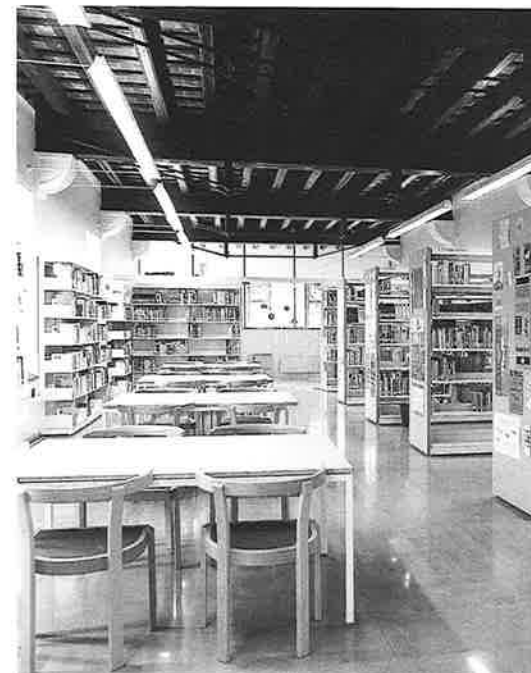
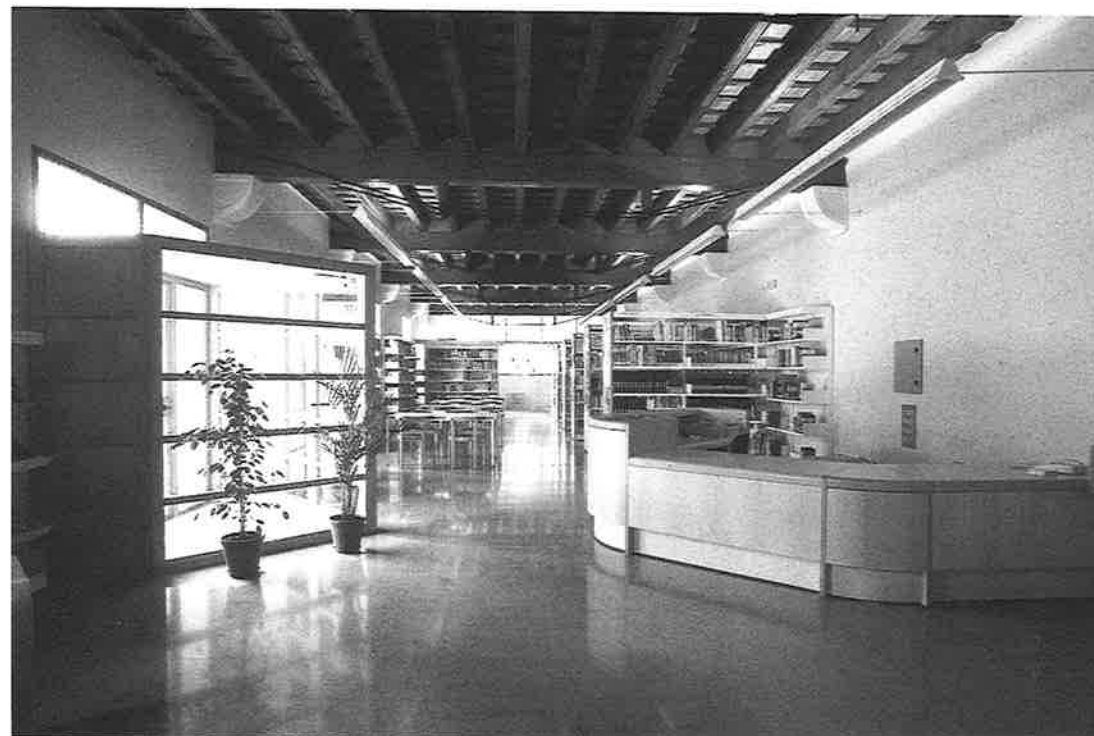
La nova Biblioteca Popular Verge de Montserrat, que ocupa la zona dels antics cubs de l'edifici, a la planta baixa, restaurada i moblada. Fotos: M. Baldomà, SPAL, febrer, 1993.

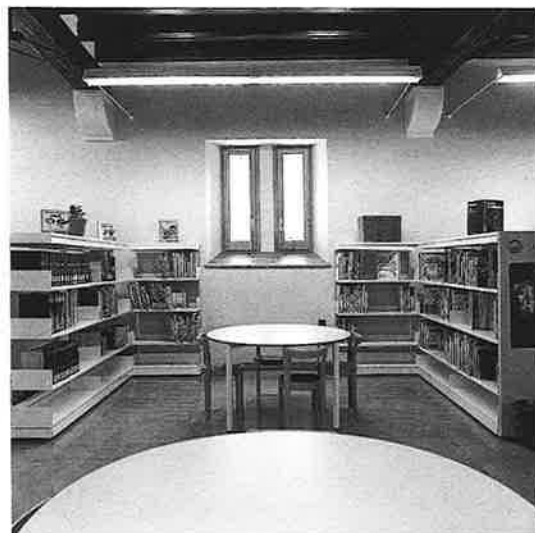
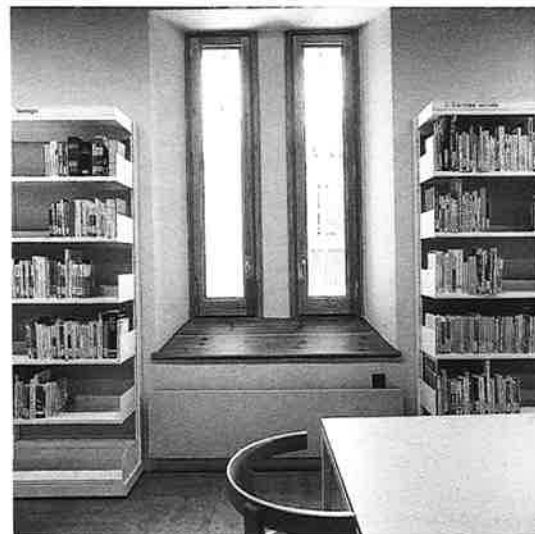
Vista interior de les noves finestres obertes a la façana de llevant per donar claror a la biblioteca. Fotos: M. Baldomà. SPAL, 4.2.1993.

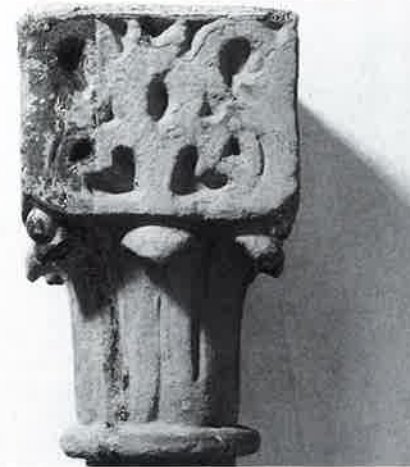
A la planta baixa, que estava pintada (quan es va efectuar aquest estudi) amb pintura plàstica d'un color rosa clar grisós, excepte els carcanyols, que eren d'un to verd clar poma, s'hi van trobar tres zones ben diferenciades: el mur, on predominava exclusivament el color rosa salmó de l'estuc tenyit; els elements arquitectònics que delimiten portes i finestres (arcs, carcanyols, polseres), pintats també d'un rosa salmó, encara que una mica més intens de color que el del fons del mur, i els elements ornamentals, com capitells i mènsules, policromats amb un to vermell anglès.

Proves de decapatge de les pintures d'un capitell de la façana per trobar-ne la policromia original. Foto: Joan Francés. SPAL, gener 1990.

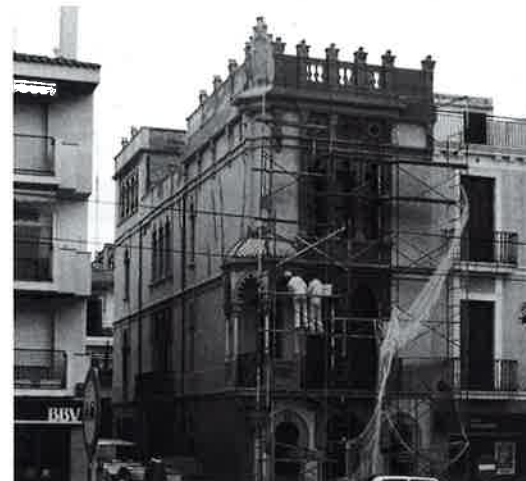
Un moment del procés de pintat de les façanes segons la proposta de la carta de colors. Foto: Pau Carbó. SPAL, 17.12.1992.

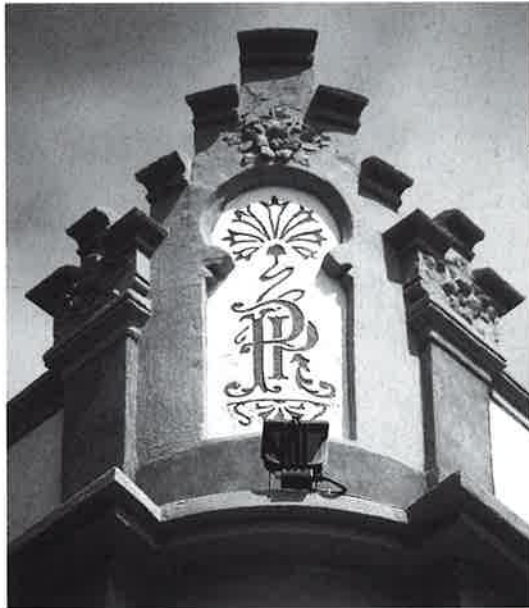
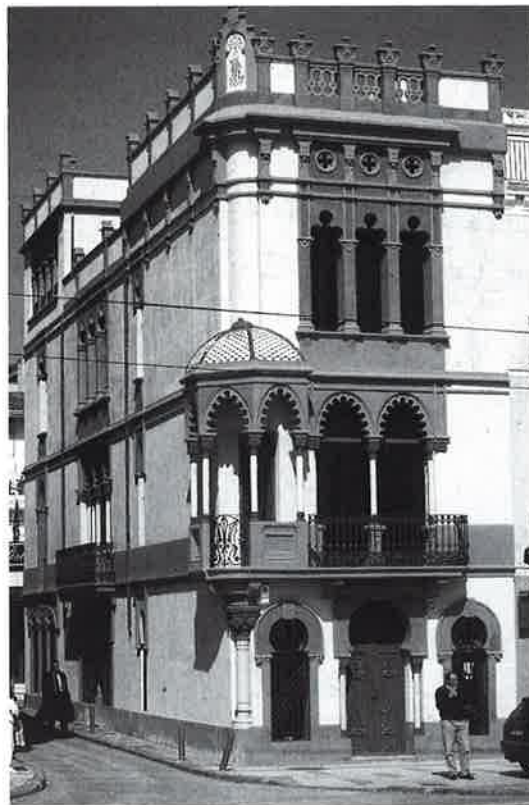
Dos aspectes de les façanes de la nova Casa de Cultura del Masnou, després de la restauració. Fotos: M. Baldomà. SPAL, 5.4.1993/16.3.1993.

En general, les façanes es trobaven en bones condicions, a excepció de les columnetes de pedra artificial que emmarcaven les obertures —per efecte de l'oxidació de les armadures i el seu consegüent augment de volum, tenien fissures i, per tant, hi havia el perill que rebentessin—. Com a patologies de l'edifici, cal destacar les humitats de capilaritat a la planta baixa, sobretot al carrer Dr. J. Agell, i les esquerdes verticals.

Després es van arrencar les cadiretes, estreps i altres elements metàl·lics encastats als murs, que suportaven els cables. Es van sanear els paraments afectats d'humitats i els baixos dels murs exteriors, i es van reparar les esquerdes. Es va obrir una cala a la planta baixa per fer-hi una prospecció dels fonaments de l'edifici. Als baixos del carrer Dr. J. Agell es van fer infiltracions de líquid impermeabilitzant.

Els últims treballs van consistir en la neteja de les façanes, l'estucat de les zones arrebossades i el pintat de les motlures. Els paraments verticals, les motlures, mènsules i capitells es van netejar i rascar amb raspall d'arrels i detergent

neutre aplicat a mà. Les superfícies arrebossades o sense pintura es van tractar amb un estuc artificial tipus *Marmoris Liscio*, aplicat a la llana i remolinat. Les motlures, mènsules, capitells i arcs es van pintar amb pintura *Marmoris*. També es va netejar la fusteria exterior (finestres, portes i balcons), i les persianes de llibret i la tarja superior es van pintar amb esmalt sintètic. Per recuperar els colors primitius dels paraments i dels elements decoratius de les façanes, es van tenir en compte les conclusions de l'estudi cromàtic portat a terme per l'Escola d'Arts i Oficis de la Diputació (veg. *Estudi sobre la seqüència cromàtica dels elements de façana de la Casa de Cultura del Masnou*).

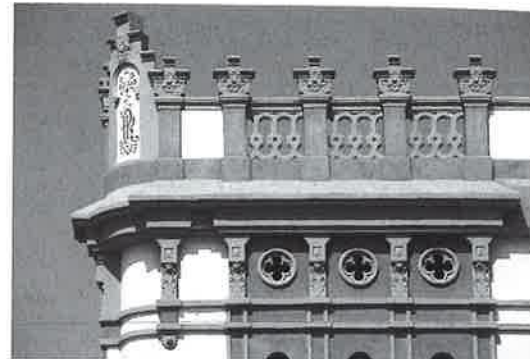
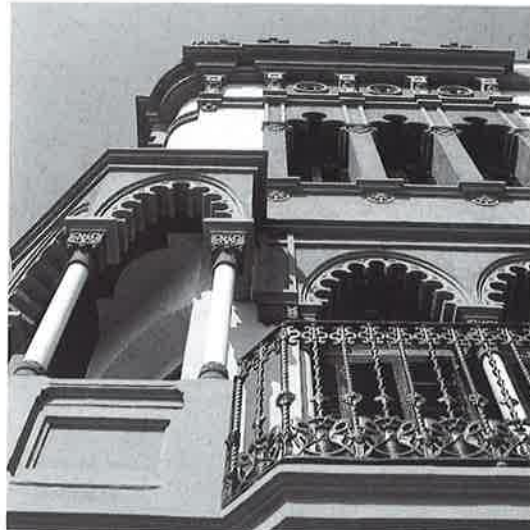
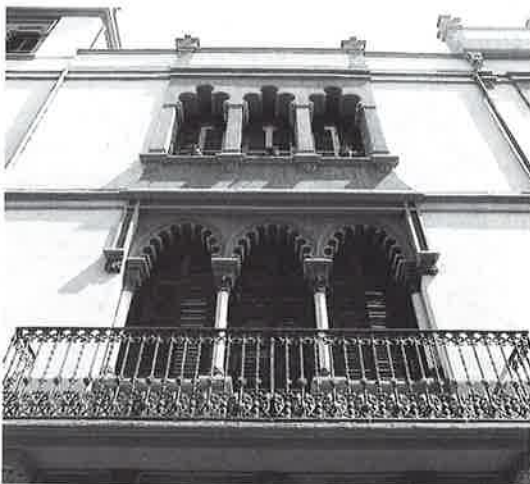
Detalls del coronament, la tribuna i els balcons i finestres de la façana principal després de la restauració. Fotos: M. Baldomà. SPAL, març/abril 1993.

Es va reconstruir la tribuna-mirador de la cantonada del primer pis, formada per columnes de fust cilíndric i arqueria lobulada que suporten una cúpula en forma de casquet esfèric revestit d'escames ceràmiques vidriades. Les bases, columnes i capitells es van fer de pedra artificial, i els arcs, de pedra sorrenca.

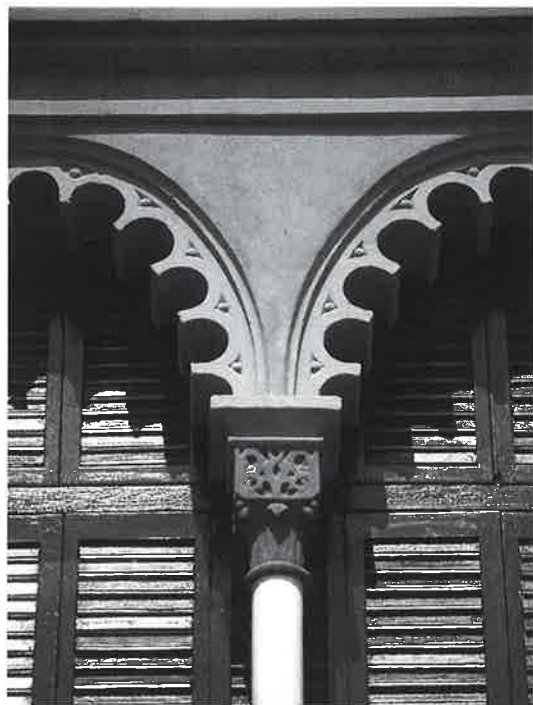
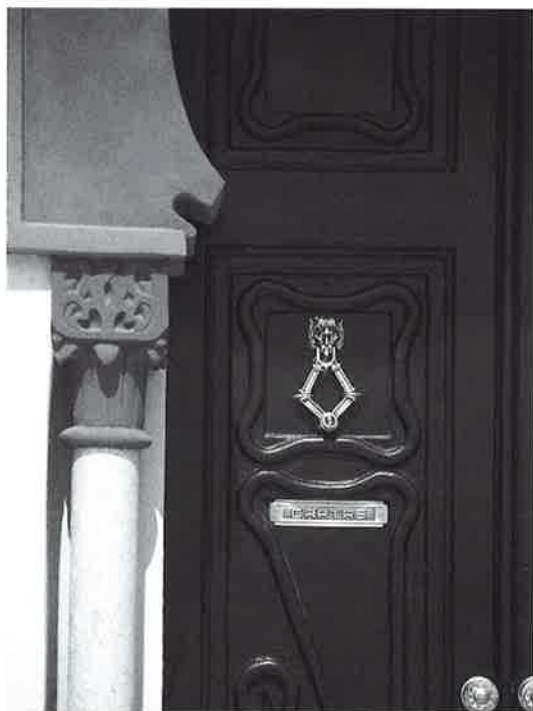
Detalls dels elements decoratius i de la fusteria de façana, després de la restauració. Fotos: M. Baldomà. SPAL, març / abril 1993.
