LECTURA ESTRATIGRÁFICA Y RESTAURACIÓN DE FÁBRICAS. DE LA TEORÍA GENERAL A LA PRÁCTICA CONCRETA

Fernando Cobos*

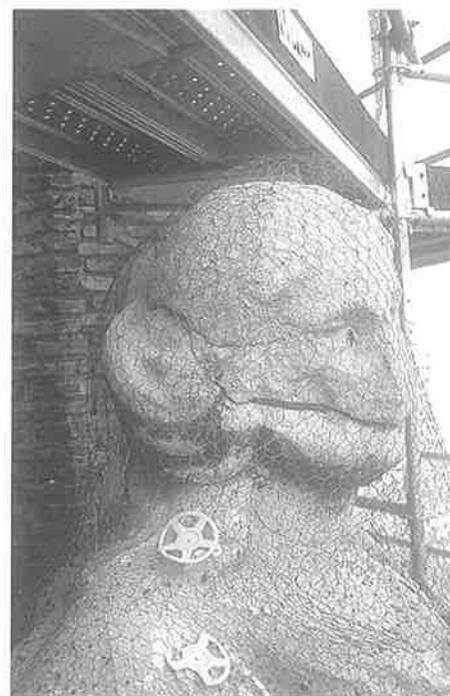
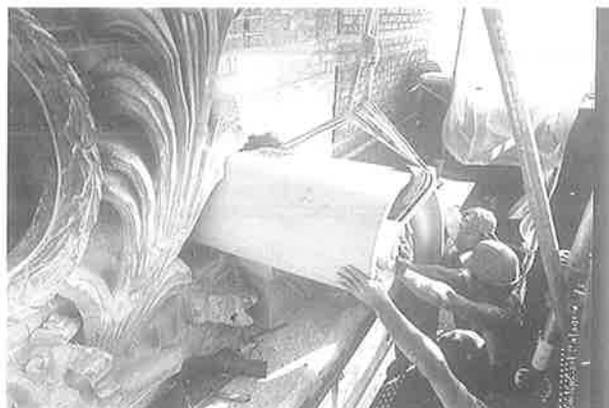
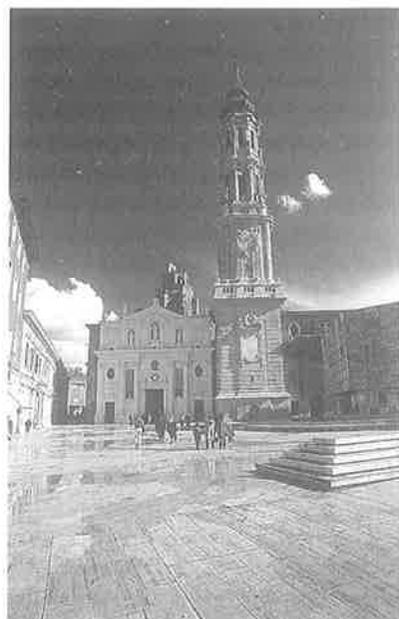
Esto se acusa fundamentalmente en las cornisas y molduras de piedra, en las estatuas del reloj y en la cartela conmemorativa. La interacción del hormigón con la piedra y la cerámica es otro agente degradante, debido a las sales solubles del cemento, que se potencia con el agua de lluvia o con la humedad relativa. El agua afectaba también a los elementos anclados o armados con metal, ya que la oxidación del hierro provocó los consabidos agrietamientos y roturas.

Encontramos lixiviación en las zonas expuestas a la lluvia, y en el zócalo de piedra acanaladuras y meteorización de algunos sillares. Las reintegraciones volumétricas con hormigón presentaban un deterioro desigual y lavado superficial, así como fisuraciones y numerosas fracturas, especialmente en la balaustrada.

El mayor conflicto en cuanto a criterios de intervención venía determinado por la mala conservación del programa iconográfico de la torre, por las toscas y defectuosas reposiciones realizadas en hormigón y por la pérdida de volumen de las figuras. Sin embargo las restauraciones precedentes marcaban una línea que nos pareció coherente. Se trataba de recuperar las figuras y los elementos decorativos, por su precisa intención iconográfica y por el papel que estas piezas de grandes proporciones desempeñan en el conjunto de la arquitectura barroca, por lo que decidimos seguir el criterio de devolver a las figuras su forma, para así poder entender su significado. Se trataba, ahora, de utilizar los materiales y recursos adecuados para asegurar una buena conservación, tanto de lo añadido o perfilado como de las partes conservadas, ya fueran de piedra o de hormigón.

La reparación de las cuatro virtudes se hizo eliminando las partes de hormigón rotas o descompuestas, para terminar el modelado de la figura con mortero de resinas, anclado con varillas roscadas de acero inoxidable o fibra de vidrio, completando los rasgos y líneas escultóricas en continuidad con los restos originales conservados. Se han cosido las fracturas de la piedra, sellado las grietas y dado una hidrofugación superficial. Se han repuesto los atributos que dan sentido a las figuras, la prudencia con el espejo, la justicia con la balanza y el haz de los lictores, la fortaleza con la lanza y el escudo, y la templanza con la palma y el freno.

En la alegoría del reloj era necesaria una mayor reintegración volumétrica, y se ha seguido un procedimiento similar, apoyada en los propios restos, en fotografías antiguas y en la documentación del Archivo de la Catedral, gracias a lo cual se pudo identificar la figura que se había perdido: el gallo. Se rehicieron mediante vaciado parte de las figuras del día, el tiempo y la vigilancia con sus respectivos atributos, la antorcha, la guadaña y el candil, recuperando todo el sentido alegórico que tenía el conjunto escultórico.

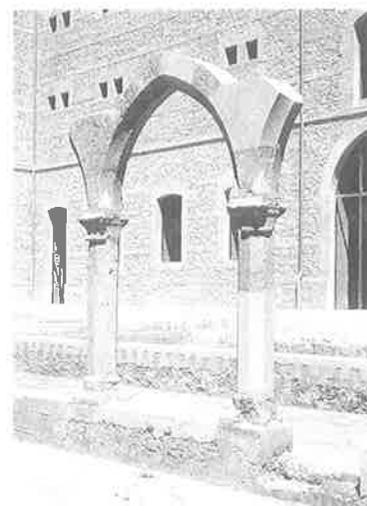
Anastilosis de un arco del claustro del antiguo monasterio cisterciense de Sant Bernat de Rascanya, que se halla en el patio norte de la Biblioteca Valenciana. Foto: J. Esteban.

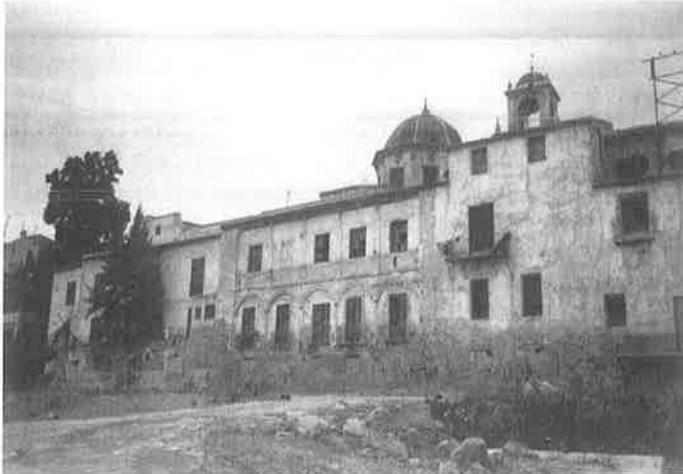
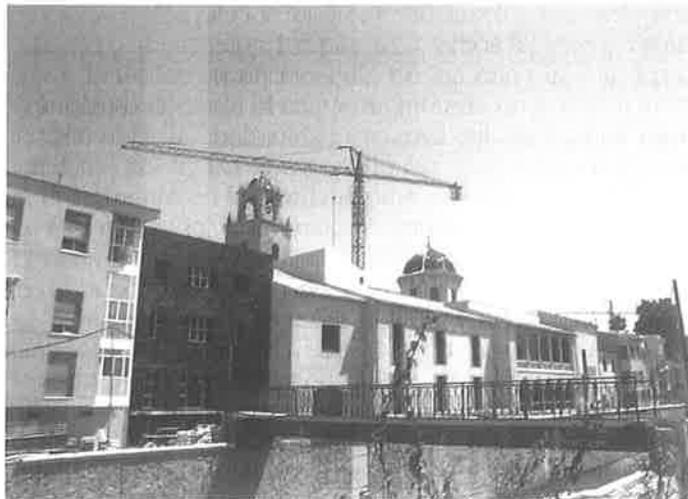
La fachada del río con la Galería de los Obispos, antes y después de la intervención.

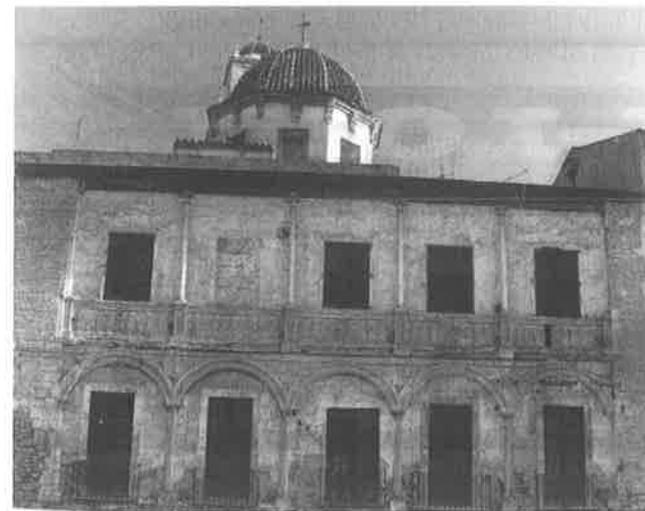
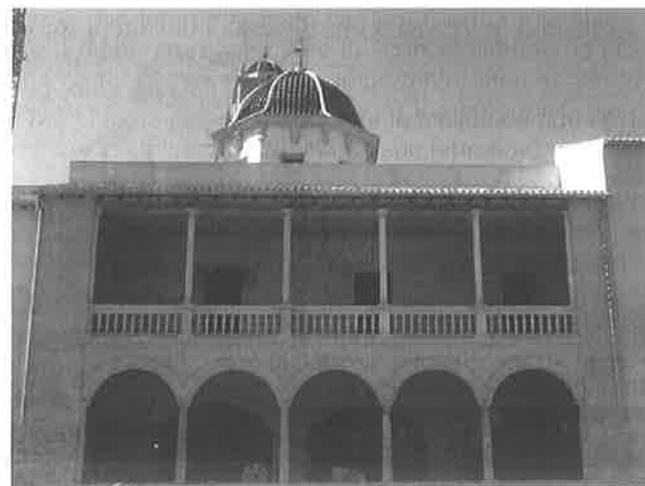
Restitución de la Loggia como emblema de la fachada urbana del palacio.

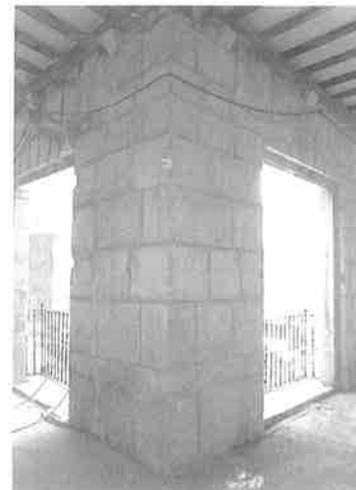
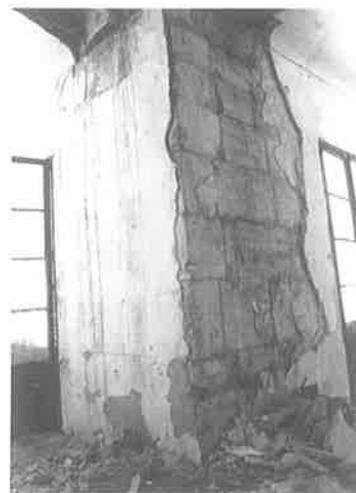
Repristinación de los elementos singulares del claustro suprimiendo las alteraciones.

noble, el único sector que se conservaba bajo la cubierta estaba en situación irrecuperable, por lo que ha sido reconstruido a partir de las evidencias, como autoriza la ley de Patrimonio. Las ménsulas recuperadas de su largo emparedamiento han sido repuestas, construyendo unas análogas para completar los artesonados en ambas plantas.

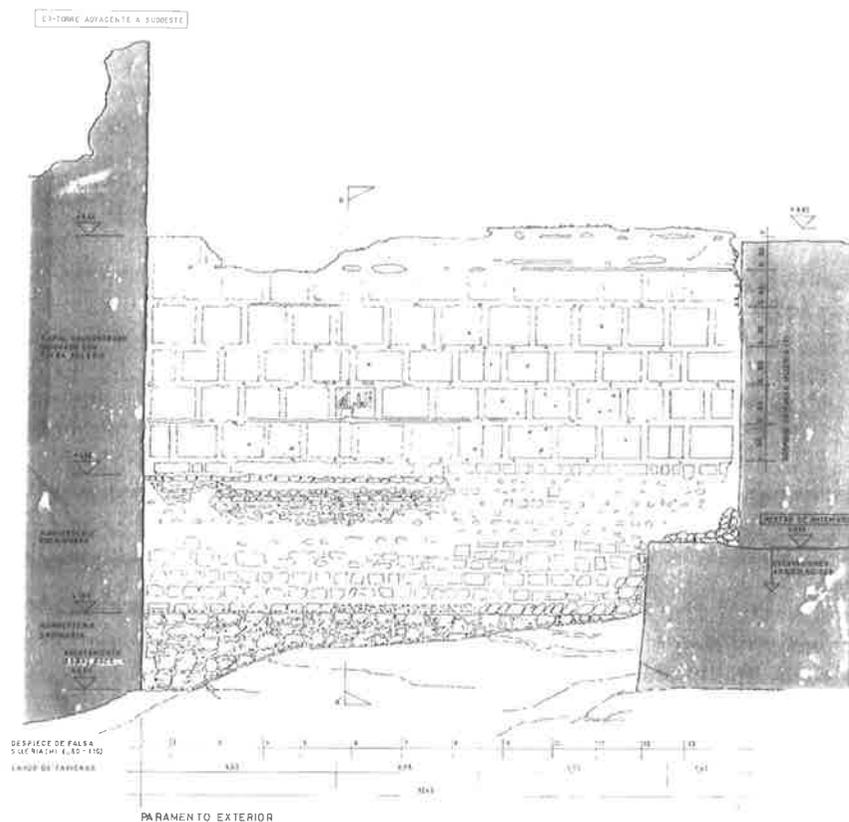
Paramento exterior de muro de Alafia. Dibujo: V. Hofbauerová, 1999.

El estado de conservación del conjunto del muro tapial, incluido el decorado y el calicostrado, era muy deficiente.

La mayoría de las alteraciones materiales estaba provocada por el gran deterioro del coronamiento, ya que las pérdidas y descomposición de su volumen, de base terrosa, favorecieron la formación de extensas superficies de escorrentías. El agua de lluvia arrastraba la tierra, la depositaba en el paramento decorado con sillería ilusoria y al mismo tiempo ocasionaba numerosos desprendimientos y pérdidas de mortero de las juntas y la desagregación del calicostrado base. El último daño citado permitía las filtraciones de agua hacia el interior de la fábrica. Igualmente los orificios de paso de agujas de soporte de tapiernas, originalmente unos elementos auxiliares indispensables para el levantamiento del tapial, servían ahora de conductos por donde penetraba el agua y el viento al interior del volumen construido causando su degradación material. Una gran superficie del paramento tapial estaba cubierta por dañinas capas de microflora; su presencia ayudaba a la descomposición material. Entre los numerosos daños se distinguían

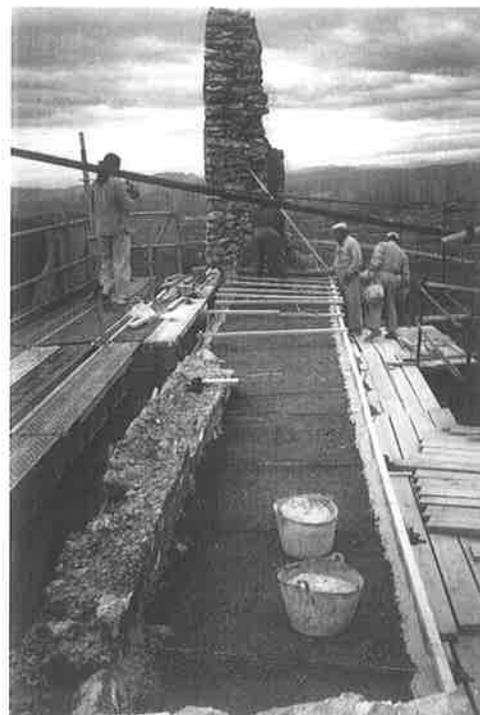
Intervenciones: fabricación de tapial de coronamiento. En la cara interior de las tapieras se puede observar la capa de mortero correspondiente a calicostrado. Foto: V. Hofbauerová, 1999.

El componente principal del tapial era la tierra cribada procedente de las excavaciones arqueológicas, materia base del conglomerado, formado además por cal grasa en pasta, arena, gravilla y grava. El calicostrado, un revoco interior de las tapieras que al desencofrar se convierte en protección exterior del paramento, es mortero de cal. En el coronamiento se respetaron unos restos de tapial y unos mechinales, que son posibles vestigios del paso de ronda.

Toda la superficie superior se impermeabilizó con una capa de fibra de vidrio y pintura de resina epoxi, tratada superficialmente con arena de

río. El trabajo final fue la entonación cromática de las zonas restauradas realizada con tierras naturales en disolución hidroalcohólica.

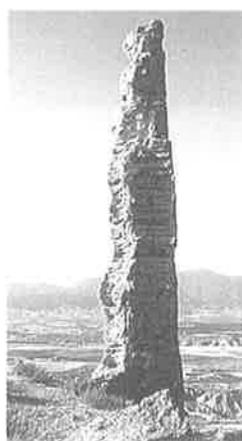
La esquina nordeste después del terremoto, 1999. Foto: F.J. López.

El primer pasillo del recodo había rodado por la montaña, los restos de bóvedas estaban en el suelo o agrietados, la fachada interior de la entrada se había desmoronado, los fragmentos de lienzos quedaban desprotegidos al perder sus costras.

Las señales en los paramentos interiores se correspondieron con pequeños restos de fábrica en el suelo, el tamaño, la situación, incluso la evidencia, de la puerta interior encontró respuesta en una quicialera enterrada, la necesidad de sujetar la fábrica de tapia impuso un remate para la bóveda. Luego, la reparación de los elementos conservados y algunos gestos ayudaron a conformar la arquitectura: el dintel de madera rodeado de un cable de acero, el hueco rectangular como contenedor de posibles arcos enmarcados en un alfiz. Respecto a las tapias, tratamos que éstas recobraran su valor sin perder el sentido modular y la independencia de cada hilada, cuidando especialmente la unión entre las tapias nuevas y las originales.

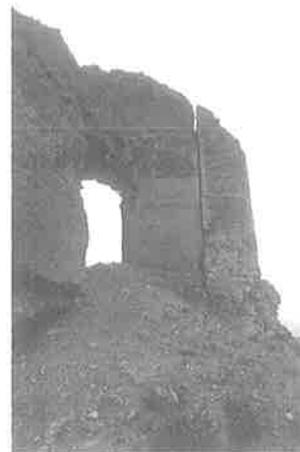
Entrada. Pasillo 1.º después del terremoto, 1999, Foto: F.J. López.

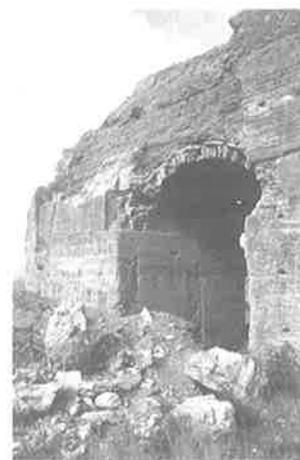
Portada interior caída, 1999, Foto: F.J. López.

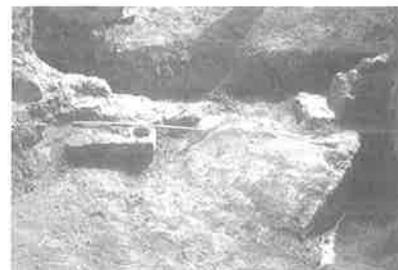
Interior pasillo 2.º. Quicialera exhumada, 1999. Foto: F.J. López.

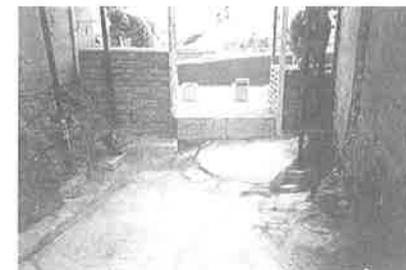
Construcción de la portada interior, 1999. Foto: F.J. López.

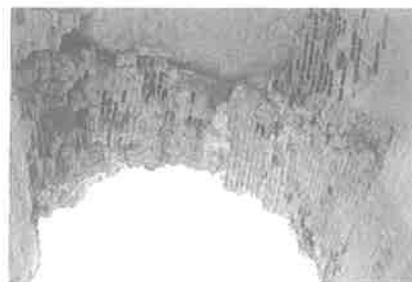
Intradós de la bóveda tras el terremoto, 1999. Foto: F.J. López.

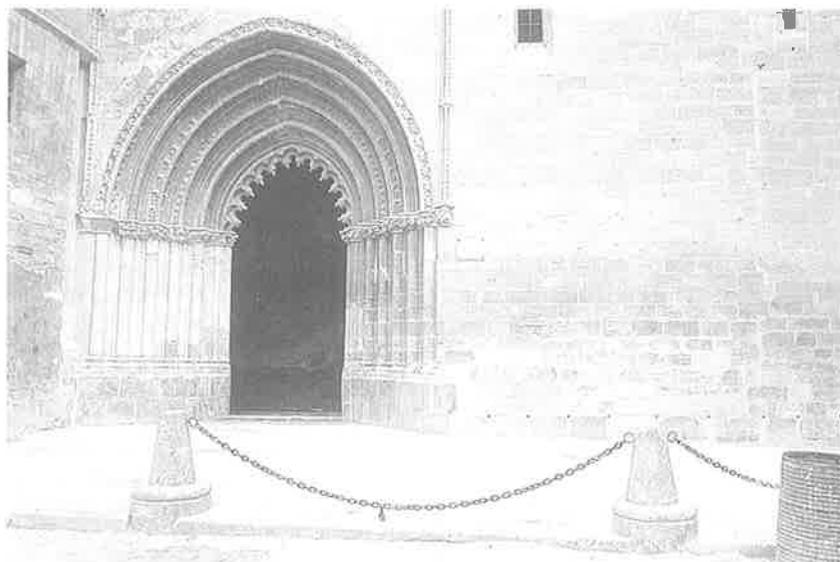
Catedral de Orihuela. Puerta principal o de las Cadenas tras su restauración. Foto: S. Varela, 1995.

Ambas puertas obedecen al tipo de portada abocinada con archivolta de arcos ojivales. La llamada de las Cadenas tenía el derrame norte cubierto de un mortero de gran dureza. Tras su eliminación se comprobó el deteriorado estado de los sillares de los tambores de las columnas, procediendo al apeo de la puerta y a la sustitución por nuevas, previo replanteo y comprobación en tierra, y posterior ajuste *in situ*.

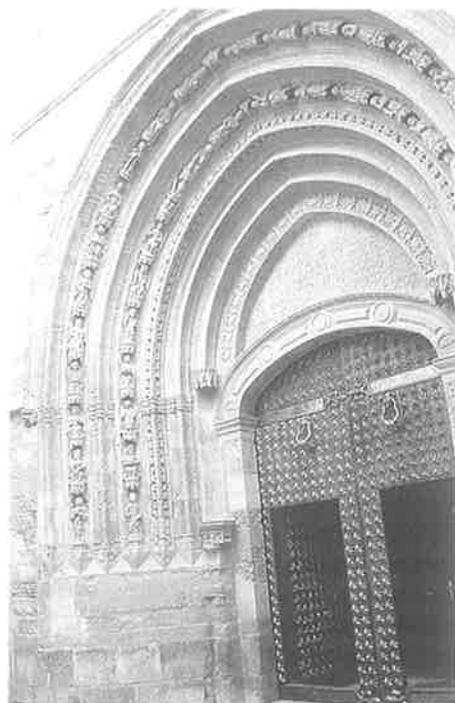
Catedral de Orihuela. Puerta sur o de Loreto, terminada la restauración. Foto: S. Varela, 2000.

La puerta de Loreto muestra mayor riqueza ornamental y figurativa sobre la base de imágenes de ángeles músicos. Fue construida en piedra arenisca muy blanda, que se deshace a causa de la humedad. Así desapareció una parte importante de las molduras geométricas y, en menor medida, las esculturas. La actuación se llevó a cabo en el conjunto del muro reponiendo con piedra los sillares degradados. Por su parte el deterioro de la portada era tanto físico, como de percepción visual de grandes imperfecciones a consecuencia de la falta de material. Así, la actuación específica de la portada consistió principalmente en configurar la geometría que determinan las molduras, de cuya geometría quedaban abundantes indicios, circunstancia que garantiza la fidelidad al modelo.

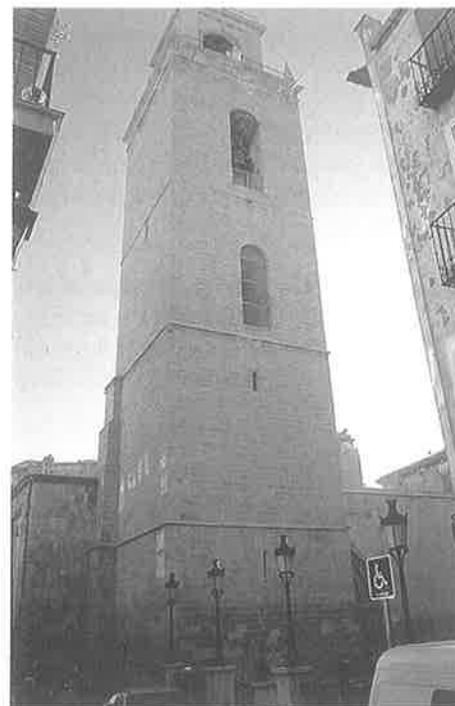
Catedral de Orihuela. La torre del campanario, terminada la restauración. Foto: S. Varela, 1998.

La restauración ha recuperado los espacios originales de cada cuerpo. En planta baja el nivel del pavimento inicial; descubriendo las nervaduras y la forma y geometría de dos hornacinas inferiores y las ventanas situadas a considerable altura.

El segundo piso tenía mejor conservación; se desescombró y recuperó el hueco inicial de acceso. En el tercero se derribaron los soportes de la obsoleta maquinaria del reloj, sus restos fueron recuperados y dispuestos sobre una peana; cerrados los huecos impropios y restauradas las pinturas que realizó algún relojero. Por otra parte durante todas las campañas de actuaciones, se ha procedido a calcar las marcas de cantero existente en los sillares. En el futuro serán debidamente estudiadas.

En el último cuerpo se recuperó el nivel original y las dimensiones de los huecos de las ventanas, restaurando los numerosos desperfectos a causa de reparaciones llevadas a cabo en las campanas.

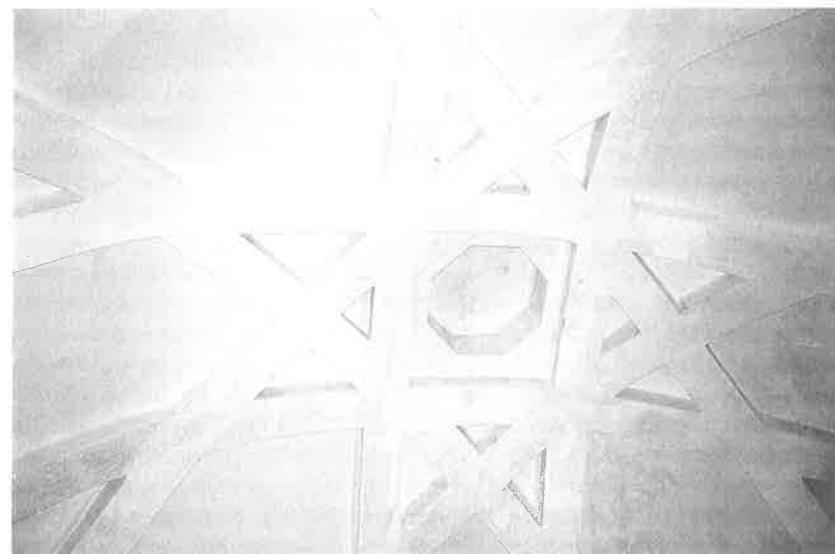
Castillo de la Atalaya. Bóveda restaurada del segundo cuerpo de la torre. Foto: S. Varela, 1999.

La obra de mayor interés se efectuó en el interior de la torre. Las paredes y bóvedas de los cuerpos inferiores dejan a la vista las tapiadas y los ladrillo cerámicos de los nervios estructurales muy irregulares en su ejecución original. El conjunto se encontraba ennegrecido por el humo de hogueras practicadas en el interior, o incluso con reposición de ladrillo hueco de las reparaciones más recientes en la bóveda del segundo cuerpo. Se conservaban restos de yeso de los revocos originales. La actuación ha repuesto los enlucidos de yeso, perfilando las aristas de las bóvedas y corrigiendo las irregularidades, de manera que se recrea con perfección la geometría de las aristas. Se ha recuperado la geometría de los huecos, alterada por el uso y el discurrir del tiempo. El suelo de estos cuerpos se ha pavimentado con mortero de hormigón con entrecalles de franjas de piedra denominada caliza de Colmenar, de muy agradable tono cálido.

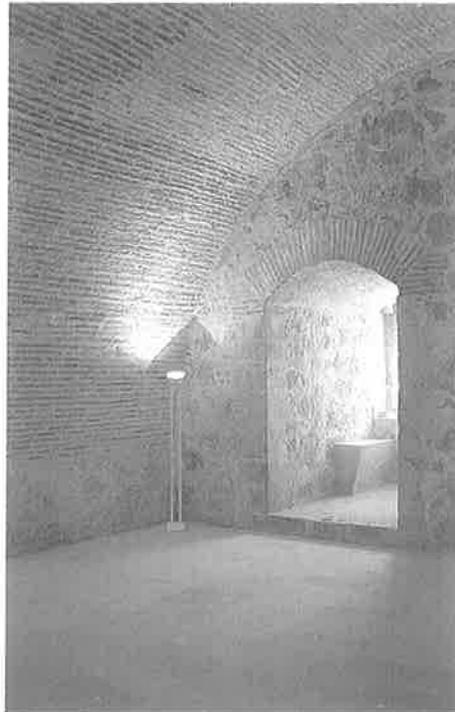
Castillo de la Atalaya. Aspecto del cuarto cuerpo, concluida la restauración. Foto: S. Varela, 2000.

El cuerpo cuarto es de factura castellana. Sus paredes presentan fábrica de mampostería irregular con las llagas enrasadas. Se cubre el espacio con bóveda de cañón apuntada realizada en ladrillo dispuesto a sardinel. Se procedió al cepillado y limpieza de las superficies, se recompuso los elementos deteriorados en los huecos y se repuso con aplacados de piedra el inexistente pavimento, recuperando los niveles que indicaban los niveles del umbral del acceso y el abocinado de la ventana, realizado en el espesor del muro.
