Sant Martí d'Aiguafreda de Dalt (s. XII): El valor documental de una historia inquietante

José Luis González Moreno-Navarro y Belén Onecha Pérez

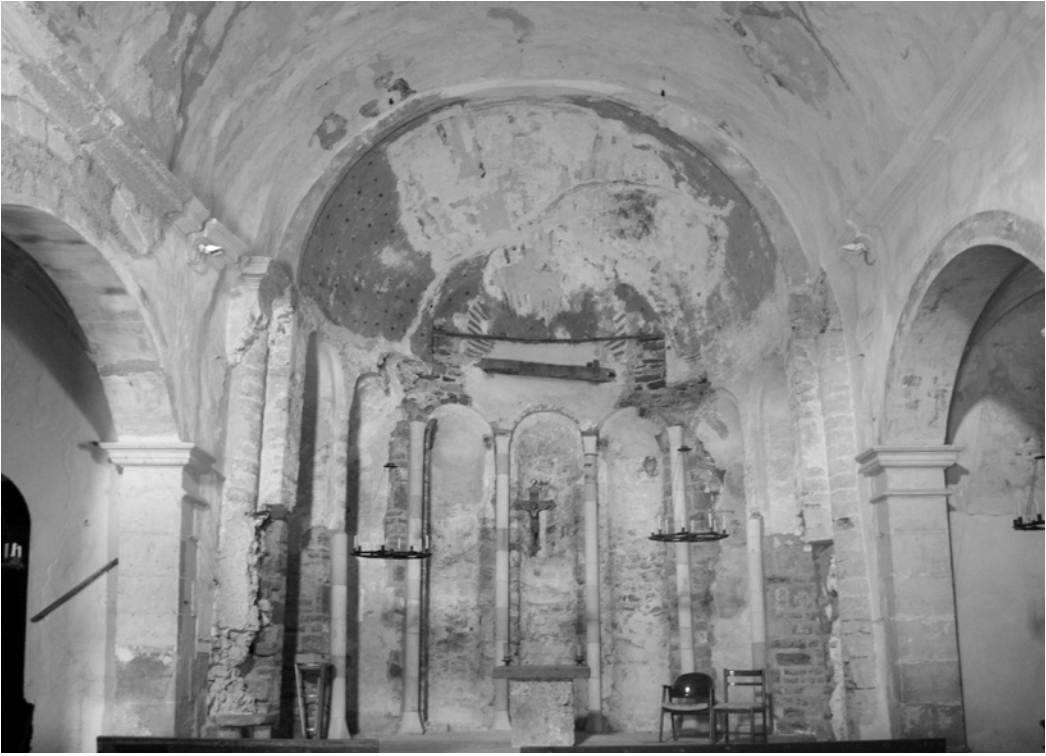
Imagen desde la nave del ábside principal y del acceso a las capillas norte y sur.

La característica más singular de la iglesia, y que la hace única, es la inclinación de su ábside, aproximadamente 15° respecto a la vertical, hecho que se aprecia únicamente por el interior de la nave y en el bajo cubierta. Desde este último, se observa incluso la fachada original del ábside, coronada por arcos lombardos, en su encuentro con la nave principal.

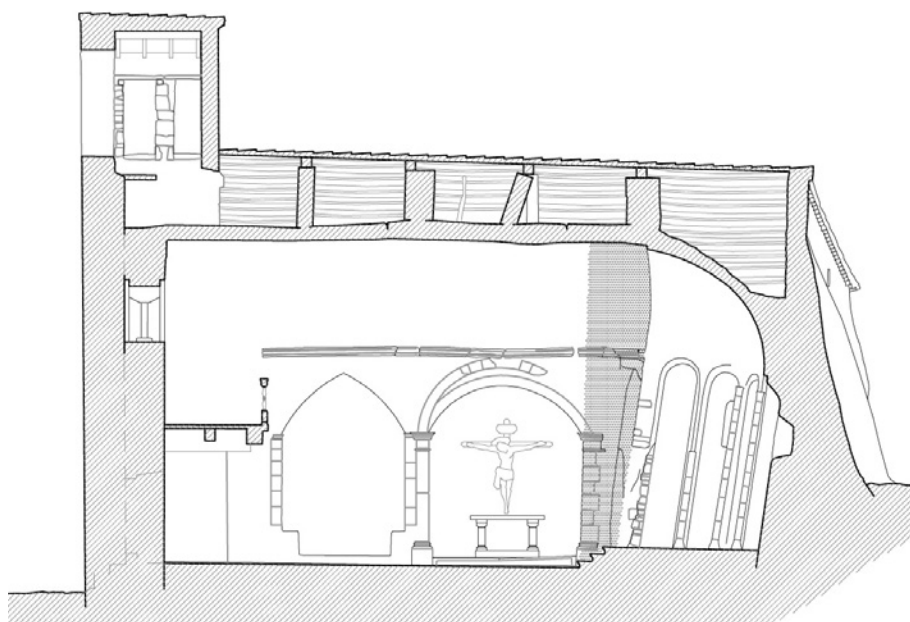
Además, las fachadas norte y sur están afectadas por una serie de grietas sensiblemente verticales de grandes dimensiones visibles tanto desde el interior como el exterior.

Sección longitudinal de la iglesia.

En las grietas verticales, que atraviesan el edificio en toda su altura, incluyendo la remonta de los muros de fachada, pero también pavimentos y cubierta, se observa que:

- a) La distancia entre los labios de la grieta es idéntica en toda su altura, y no aparecía ningún movimiento complementario, ni en altura, ni en dirección perpendicular a las fachadas, con lo que se podía establecer que se trataba de un movimiento de desplazamiento en el sentido longitudinal de la iglesia.
- b) El terreno está también fracturado en correspondencia con dichas lesiones.
- c) No se aprecian en absoluto indicios de un mal comportamiento de la fábrica en sí misma, comunes a muchas iglesias románicas, por ejemplo, la habitual fisura o grieta a lo largo de la bóveda de cañón, ni tampoco asientos diferenciales

Según estas tres observaciones, se puede afirmar que la causa de todas las fracturas que afectan al edificio se encuentra, sin lugar a duda, en la propia fractura del terreno según una línea de acción coincidente con el eje del edificio, según movimientos muy lentos.

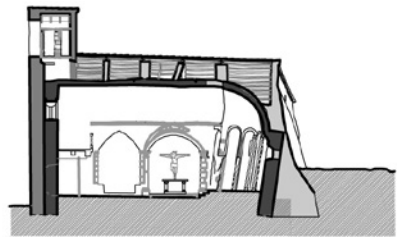
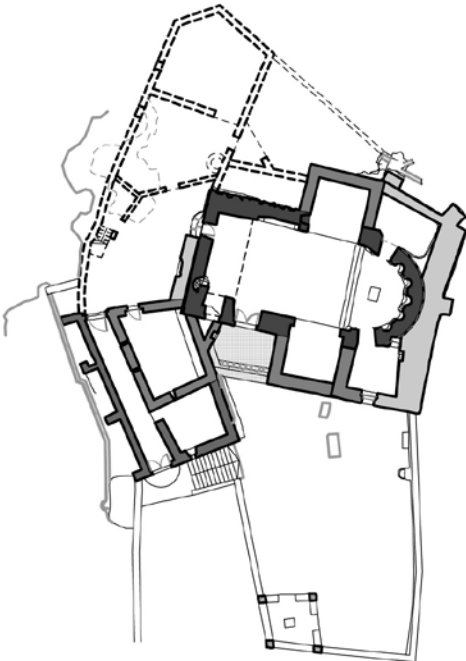
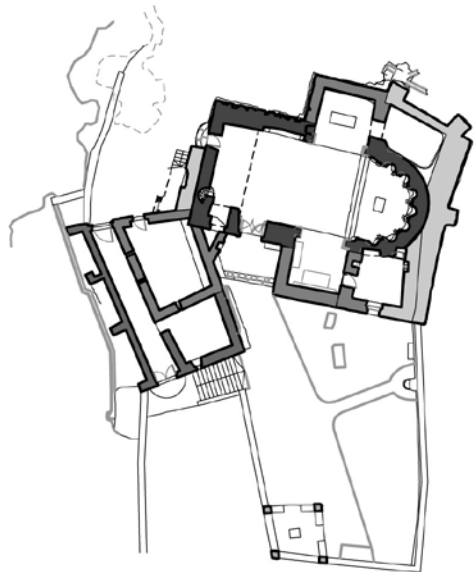
- 1) El vuelco del ábside se produce con cierta inmediatez después de la construcción de las capillas, aunque nada indica que haya algún tipo de relación causa-efecto.
- 2) Ante la complejidad del desmontaje y la reconstrucción del ábside, se decidió cubrirlo, tal y como estaba, mediante una nueva cubierta que abarcara todo el edificio y, al mismo tiempo, un muro contrafuerte en fachada este, tras el ábside, que impidiera un nuevo vuelco.

Evolución histórica del conjunto.

- 4) Con todo lo anterior se puede establecer la hipótesis de que el vuelco del ábside tuvo que ser posterior a la construcción de las capillas en 1634, ya que cuesta creer que se hubieran atrevido a hacerlas con el ábside tan seriamente dañado, pero con anterioridad a la fecha 1668 en la que se constata un gran gasto en una obra incierta.
