La restauración del Casino del marqués de Urquijo en el parque de Lamuza en Llodio (Álava)

José Luis Catón Santarén

El artículo presenta el resultado de los trabajos de restauración desarrollados en el edificio del Casino del marqués de Urquijo en el parque de Lamuza en Llodio (Álava). Las intervenciones que se describen fueron presentadas en los encuentros científicos de 2016 en Morella, la parte relativa a las fases de análisis y de consolidación, y en los de 2017 en Écija, la relativa al resultado final.

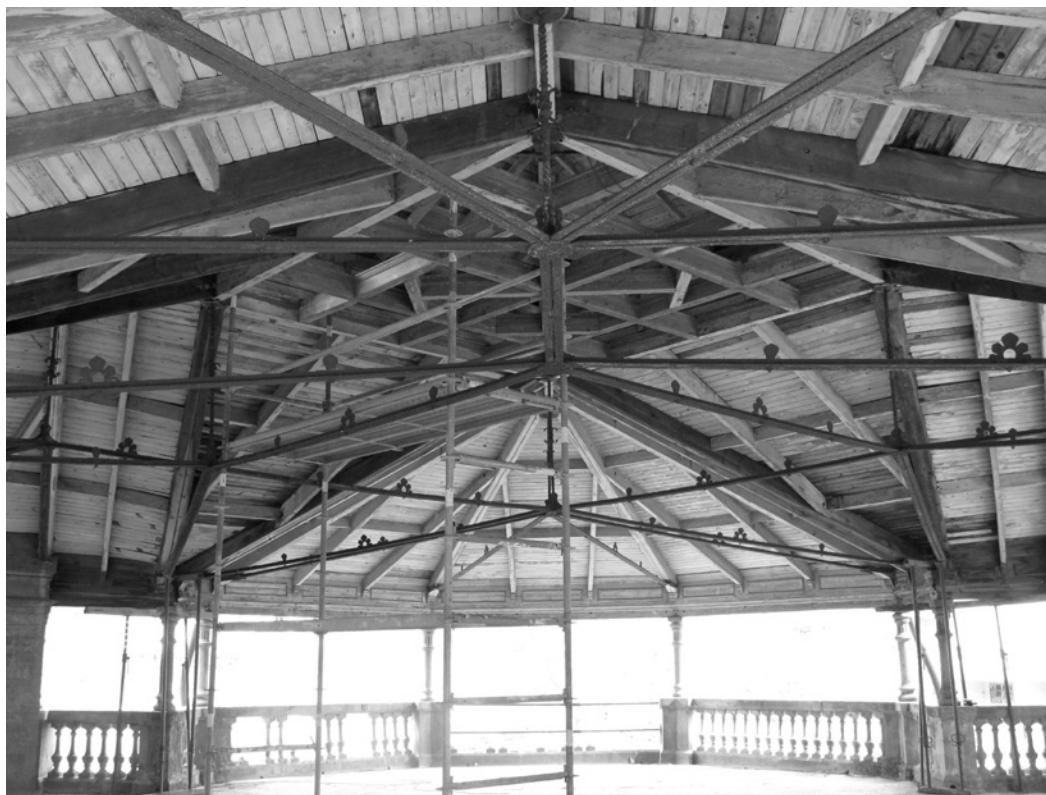
Lo que inmediatamente se pudo observar fue que, a causa de la pudrición ocasionada por el agua, los elementos fundamentales de la estructura de la cubierta habían perdido en algunos casos hasta el total de su sección resistente. El examen pormenorizado del resto de la cubierta puso en evidencia la total desaparición de los caminos de agua, tanto limahoyas como canalones, injertos y bajantes. El diseño estructural de la cubierta, una planta de estrella de cuatro

puntas cuyos brazos son las vigas principales que convergen a compartir el apoyo en las pilastras de la balaustrada y que al mismo tiempo soportan las limahoyas, hacía que el agua de lluvia corriese por su plano superior.

Se realizó una intervención por procedimiento de emergencia consistente, en primer lugar, en el apeo total de la estructura y la consiguiente eliminación de los elementos de cobertura de fibrocemento de época indeterminada, lo que permitió establecer el alcance de las lesiones en las vigas de madera al poder tener acceso a su cara superior. Se puso en evidencia que el daño causado por el agua era todavía más extenso y profundo que lo inicialmente observado.

La cubierta antes de la restauración (Foto Servicio de Arquitectura, Diputación Foral de Álava).

A continuación, se llevó a cabo la sustitución de todos los elementos estructurales dañados por otros del mismo material y geometría. Se volvieron a ejecutar todas las zonas de plementería de tarima de pino, así como la totalidad de los aleros, ménsulas, remates, etc., que se habían arruinado.

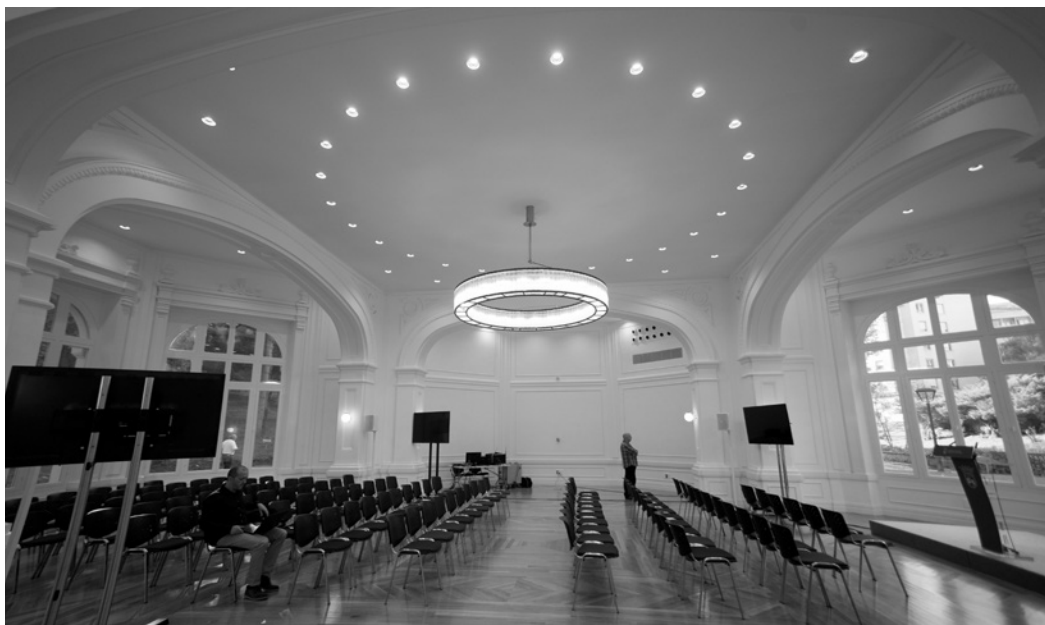
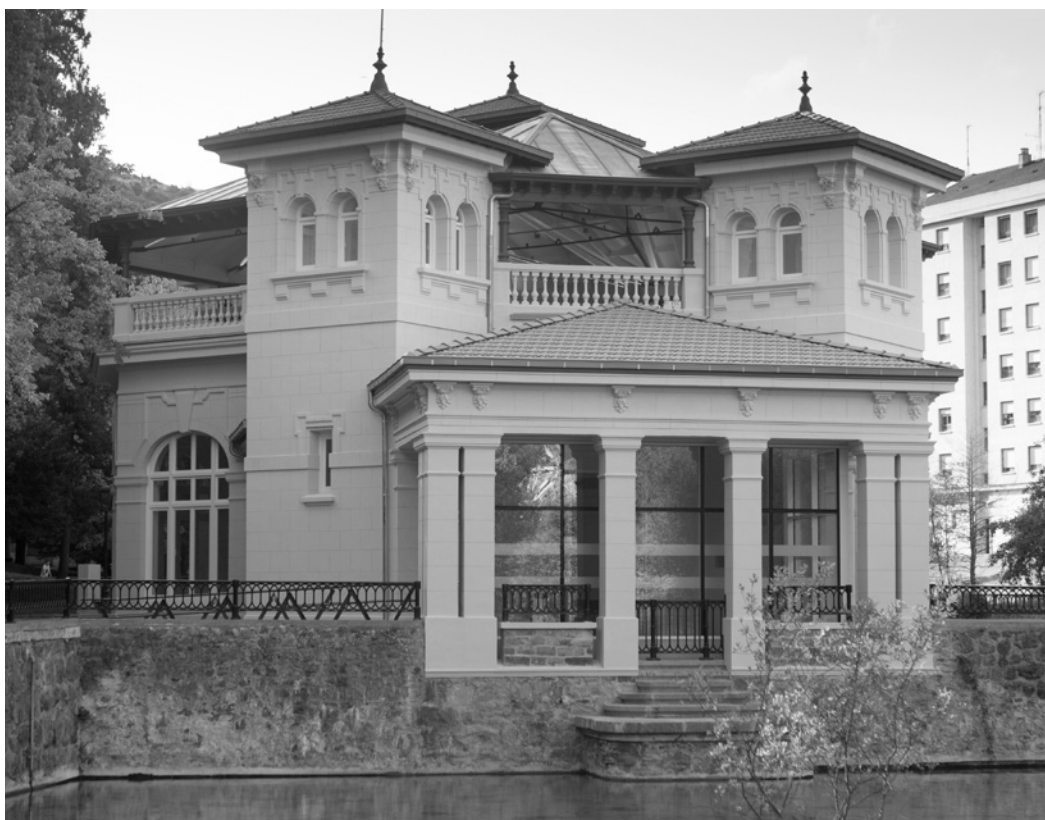
Interior y exterior con la restauración finalizada (Foto Quintas).

Se reprodujo en madera de pino la totalidad de la carpintería exterior de madera que había desaparecido en su mayor parte, modificando ligeramente la geometría de las

nuevas secciones a un acristalamiento adaptado a las condiciones actuales.
