La restauración de las cubiertas de la Capella de Santa Àgata del Palau Reial Major de Barcelona

Alfred Pastor Mongrell

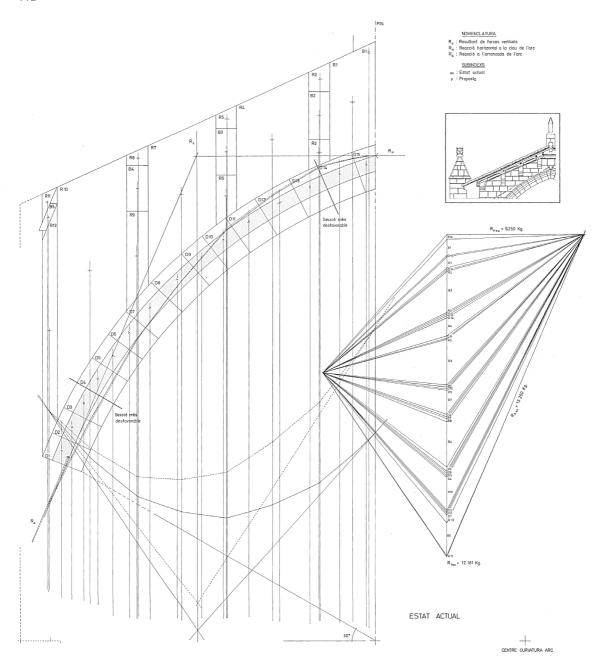
Se analizaron las causas de las grietas y se determinó, mediante el cálculo gráfico, que las roturas debían atribuirse al diseño de los arcos y al dimensionado arriesgado de muros (excesivamente esbeltos), incapaces de soportar el peso y el empuje de la cubierta. Se comprobó también, por tanto, que la ayuda de los tensores de Rogent fue insuficiente: los arcos volvieron a quebrarse a pesar de aquellos refuerzos. Sin embargo, se decidió no eliminarlos, sino que se mantuvieron como testimonio de aquella actuación, no como elemento activo.

Barras inclinadas de refuerzo de Elies Rogent (Proyecto del Servei de Patrimoni Arquitectònic, Generalitat de Catalunya).
