# Restauraciones de emergencia en el Castillo de Planes

Santiago Varela Botella

Diputación Provincial asumió las tareas de restauración por el procedimiento de emergencia bajo el título «*Obra de desescombro del lienzo norte de la muralla del castillo de Planes y de consolidación de sus estructuras arquitectónicas*». La dirección de obra fue realizada por el arquitecto provincial Rafael Pérez Jiménez y los arquitectos externos Santiago Varela Botella, quién ya había realizado una obra anterior durante el año 1994, y Santiago Varela Rizo.

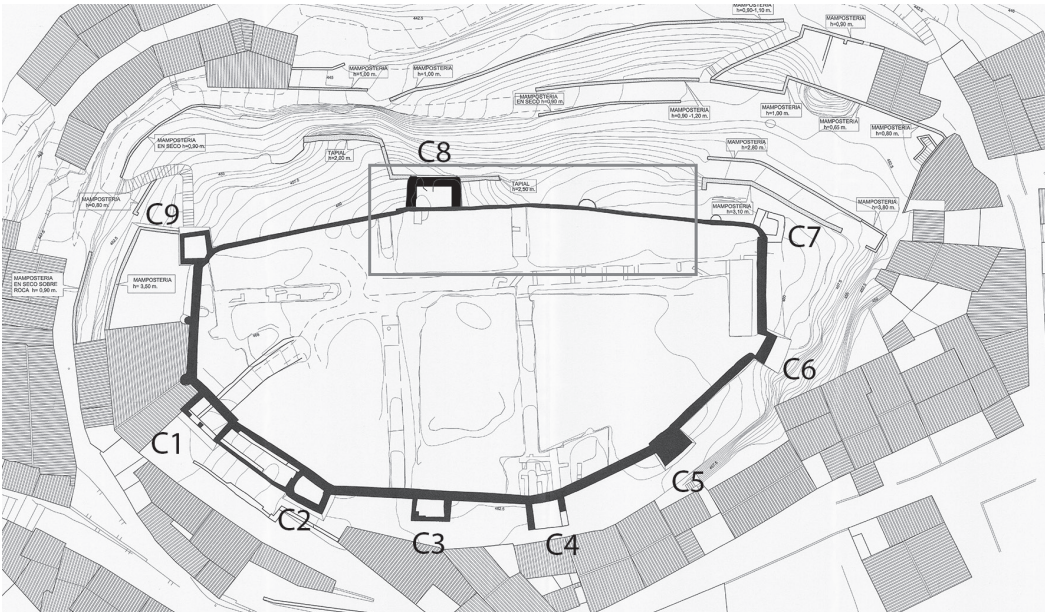
*Planta del recinto superior del castillo. En el recuadro la zona derrumbada (Documento del proyecto final de la obra de emergencia: Pérez Jiménez, Varela Botella y Varela Rizo, arquitectos).*
