La última restauración (hasta ahora) de la fachada de la capilla de San Ildefonso de la Universidad de Alcalá

José Luis de la Quintana Gordon

LA ÚLTIMA RESTAURACIÓN

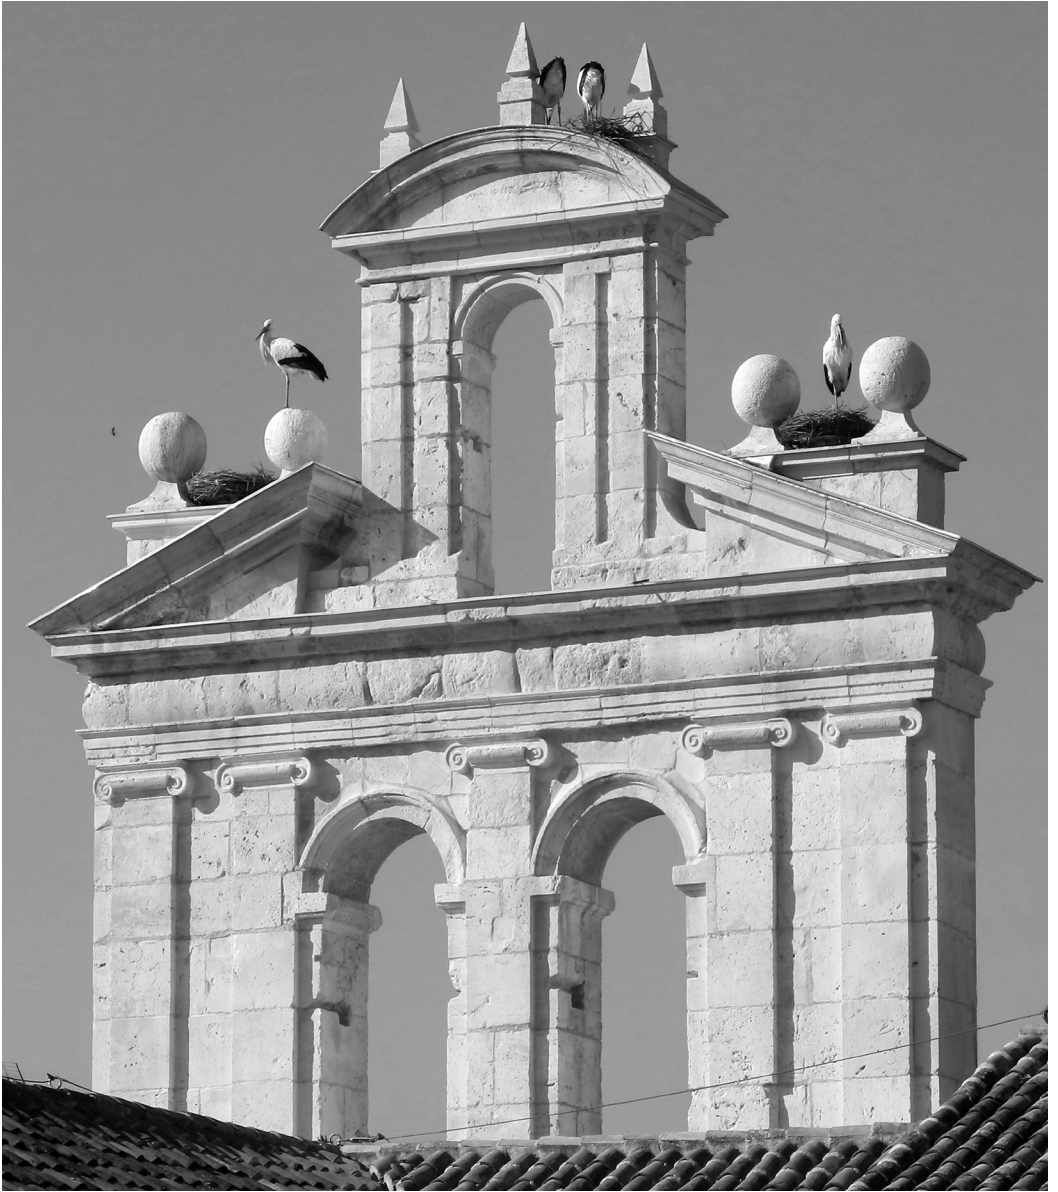
Figura 16. Cara sur de la espadaña restaurada. Marzo de 2020.

Las obras fueron financiadas por el Consorcio Alcalá de Henares Patrimonio Mundial, proyectadas y dirigidas por el autor de este texto y por Jorge Delgado García, ingeniero de la edificación y ejecutadas por Luman Edificación y Restauración. Costaron 114.981,00 € IVA incluido y terminaron en marzo de 2020 (figs. 16 y 17).

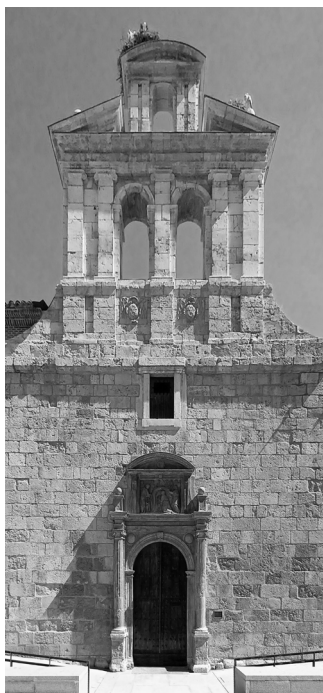
Figura 17. Cara norte de la fachada restaurada. Julio de 2022.

Las basas de los pedestales de la portada no se pudieron restaurar entonces porque estaban ocultas bajo los recrecidos sucesivos del solado de la calle. En 2022 se han liberado por fin al construirse dos rampas adosadas a los cuerpos laterales de la fachada, que rebajan la calle frente a la portada y la hacen accesible a todas las personas (fig. 17). Quedan pendientes la restauración de los dos zócalos de piedra descubiertos bajo la rasante de la calle y la instalación de nuevas campanas, que deberán acometerse en el futuro.
