El Puente Mantible (La Rioja-Álava). Avatares de un BIC a caballo entre administraciones

José Manuel Valle Melón y Álvaro Rodríguez Miranda*

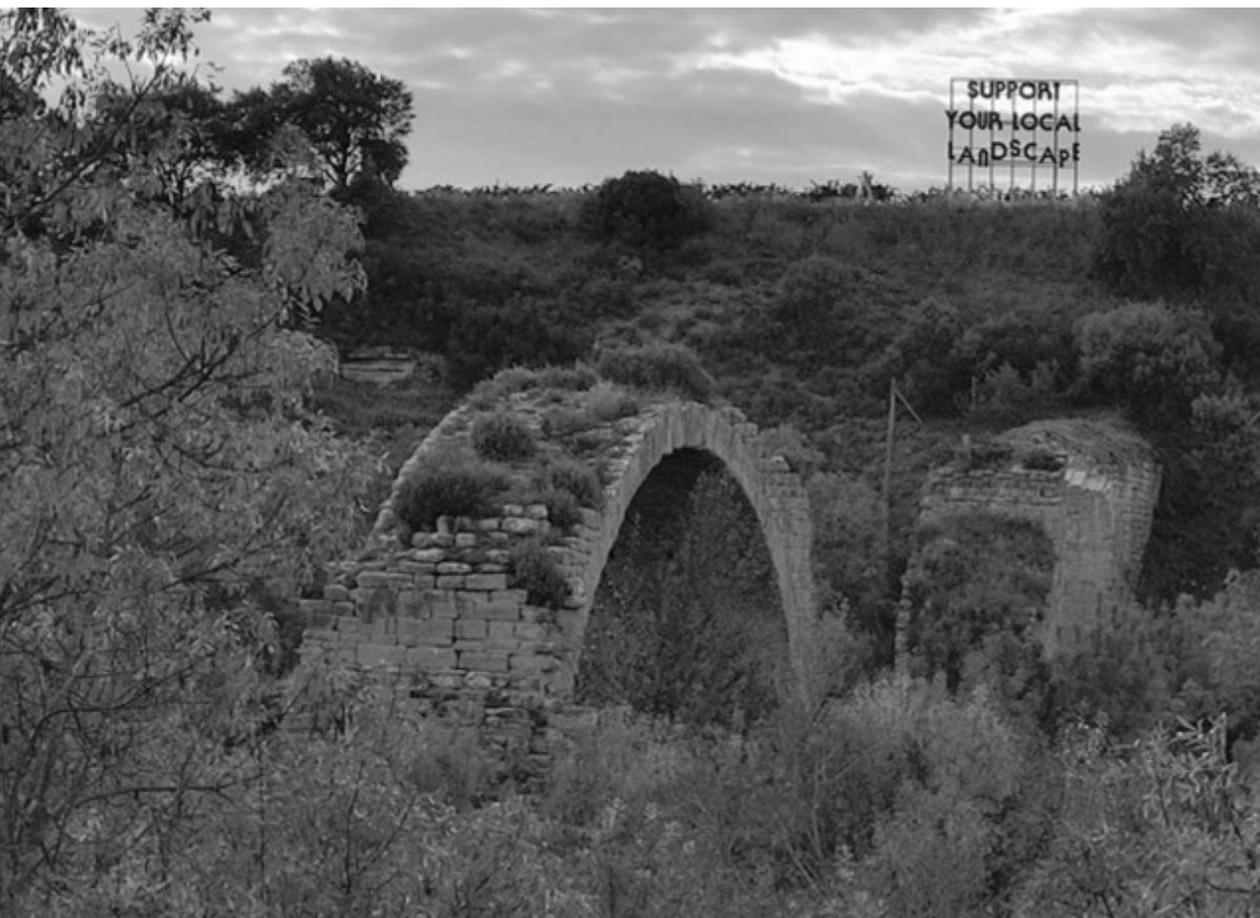
Figura 10. Instalación temporal colocada en el Festival Internacional de Arquitectura y Diseño de Logroño de 2021, en el entorno del arco colapsado del puente Mantible.

circunstancias políticas más o menos bienintencionadas, pero de consecuencias inciertas. La indefinición en cuanto a los valores o usos que se quieren dar al bien y al entorno patrimonial, facilitan situaciones grotescas como el uso del entorno del recientemente colapsado arco como lugar para la colocación de la instalación temporal titulada «*Support your local landscape*» en la convocatoria 2021 del festival Concéntrico —Festival Internacional de Arquitectura y Diseño de Logroño— (fig.10).
