# Una actuación en el baluarte de la alcazaba de la Alhambra

Francisco Javier López Martínez y  
Teresa Koffler Urbano\*

2. El proyecto de "Consolidación y refuerzo de muro y pretil en zona norte del Baluarte de la Alcazaba" tiene fecha de 2016, fue promovido por el Patronato de la Alhambra y Generalife. Su presupuesto, total, era de 272.450,60 €, y, finalmente, ascendió a 287.857,66 €. Las obras se desarrollaron durante 2018 y 2019. La empresa adjudicataria fue TRYCSA; la investigación arqueológica estuvo dirigida por la arqueóloga Teresa Koffler Urbano; la dirección de ejecución de obra y coordinación de seguridad y salud estuvo a cargo del arquitecto técnico e ingeniero de edificación Antonio Puertas Contreras; de la redacción del proyecto y dirección de obra, se encargó el arquitecto Francisco Javier López Martínez.

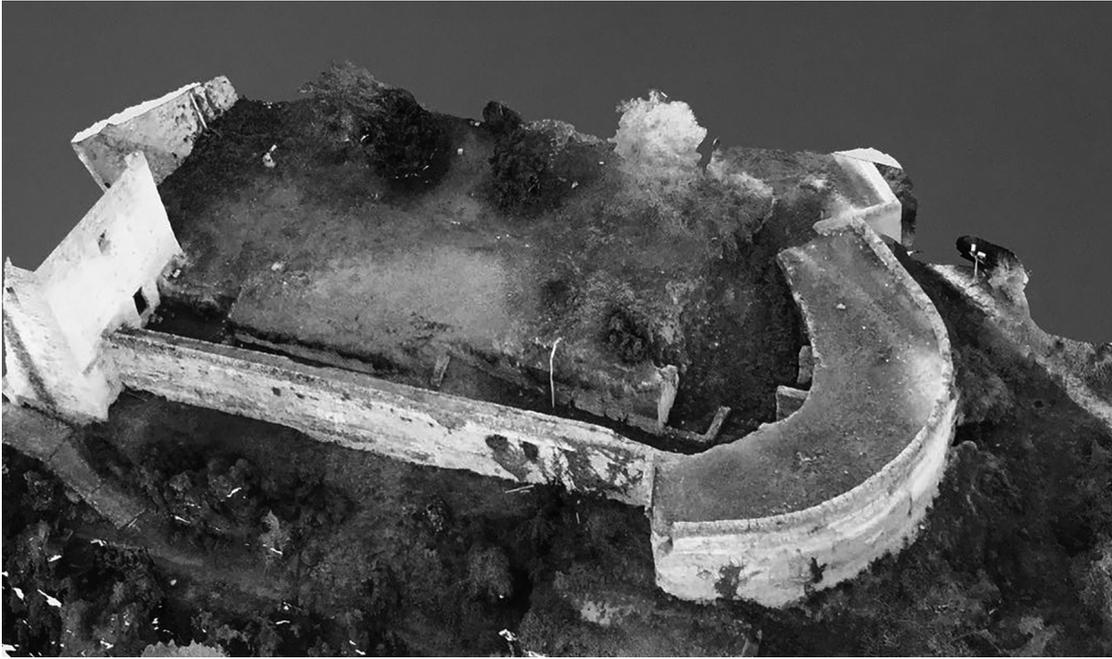
Desde la Torre de los Hidalgos, transcurría la cortina hasta el flanco, allí, casi en el ángulo fijante, se observaban las máximas deformaciones y deterioros.

*Modelo elaborado por Antonio Puertas. Se puede observar la Torre de los Hidalgos a la izquierda (este), la cortina, el flanco con su esquina rota, y la cara. Al pie de la esquina aparece un depósito de agua, aún en uso.*

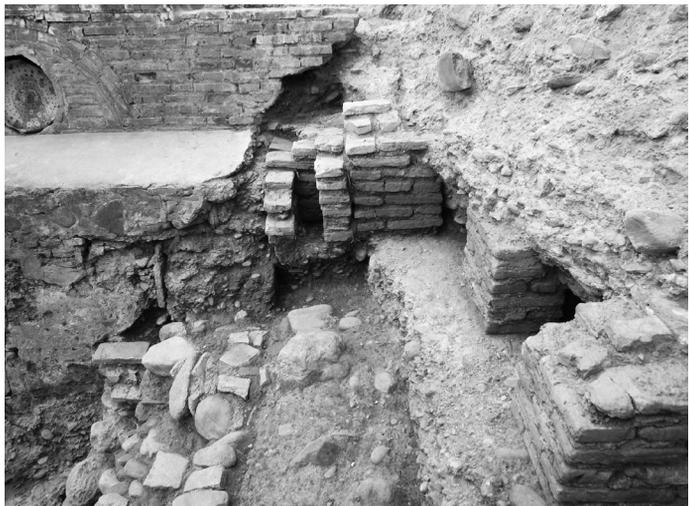
*La masa del baluarte se encontraba sobre el hipocausto hallado y, parcialmente, sobre el depósito de agua.*

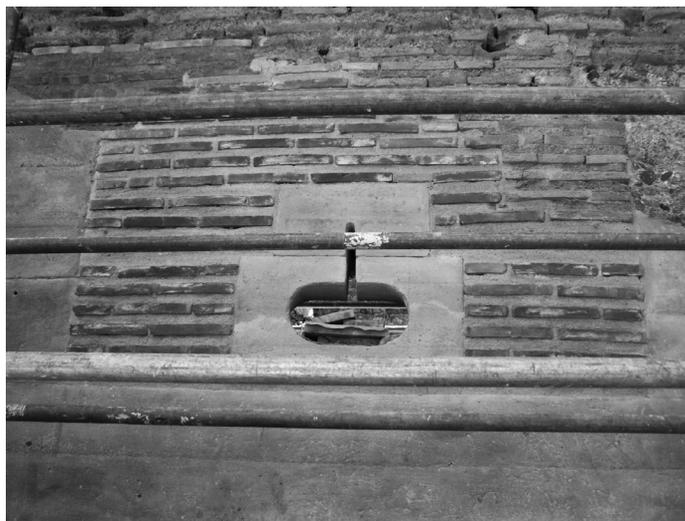
*Tronera 5 reconstruida. El agua sigue saliendo por debajo de la tronera, a través de una tubería oculta dentro del muro rehecho.*

La zarpa aparecida bajo la tronera 5 (por donde salía el agua) y el gran deterioro de su cara exterior hicieron posible una actuación ventajosa: el empotramiento de una tubería que condujera el agua, «definitivamente por ahora», hasta el depósito preexistente.

Se vio la necesidad de reconstruir las troneras para que el plano del muro pudiera recuperarse. De las siete troneras comprendidas en la zona de actuación, tan sólo existían dos completas, en las cinco restantes quedaban restos de su cara de ladrillo y, en la tronera 1, parte de la pieza de piedra.
