La restauración del cuerpo superior de la torre de la iglesia parroquial de Santa María de Viana

Amaia Prat Aizpuru

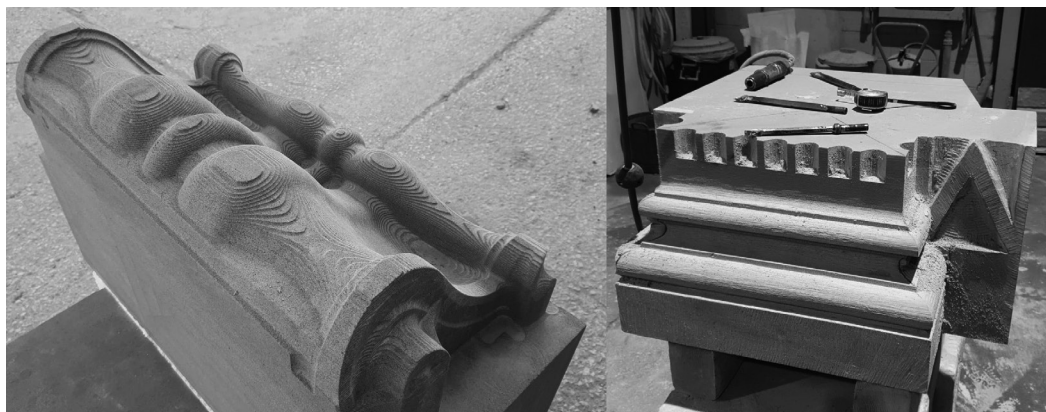
Ejemplo de cómo llegaban al taller de cantería las piezas y de cómo las trabajaba el cantero hasta lograr la geometría final y el acabado deseado. (Valeriano Jaurrieta Abaurre)

El cantero se encargó de seleccionar en la propia cantera los bloques de piedra arenisca más adecuados. Simultáneamente, fue realizando mediciones exhaustivas y elaborando plantillas de las molduras -como por ejemplo en el caso de las pilastras acanaladas- o escaneando y modelando en 3D las piezas singulares: basas, capiteles, modillones, etc. Todos los sillares se han cortado en el taller de cantería. Los sillares que se enviaron para mecanizar conforme a las plantillas o a los modelos 3D se recibían de nuevo en el taller de cantería -entre 4 y 8 semanas después- con el desbaste principal realizado -lo que ha permitido optimizar considerablemente las horas de trabajo artesanal-, con rebajes o perfilados a modo de curvas de nivel, listos para que el cantero afinara y ajustara la geometría y el acabado final.

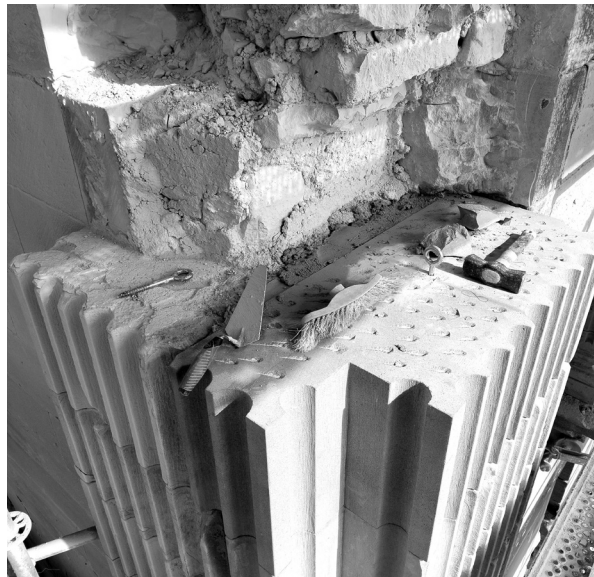
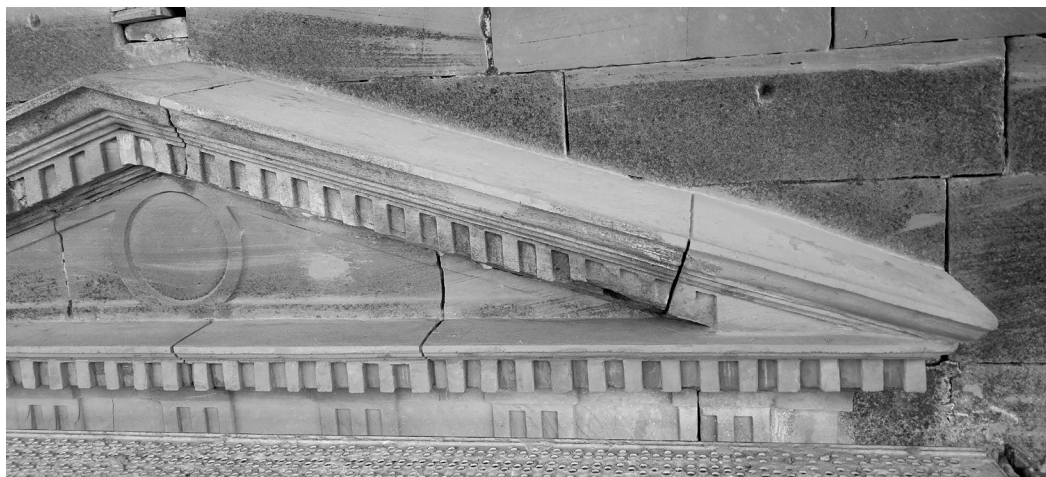
Estado en el que quedaron los frontones tras reparar las roturas y reconstruir las faltas con piedra artificial, antes de rejuntar y de entornar las partes rehechas con una veladura.

Los trabajos de reparación con mortero de cal entonado han sido de dos tipos: por un lado, aquellos en los que era necesario recuperar el plano de acabado del muro de sillería y, por otro lado, los de reconstrucción de elementos moldurados. En el primer caso, se consideró necesario no dejar en los paramentos exteriores oquedades que favorecieran la retención del agua de lluvia, por lo que se han completado los sillares que presentaban faltas o una pérdida considerable de materia debido a la erosión sufrida por la acción del agua. En el interior, la piedra artificial se ha empleado principalmente para perfilar las embocaduras de los vanos del campanario, en combinación con la reposición de sillares. Para garantizar la adherencia del mortero de reparación, se saneaba previamente la piedra soporte, se realizaban taladros para introducir varillas de fibra de vidrio roscada de Ø 6 fijadas con resina epoxi, se entrelazaban las varillas con alambre de acero inoxidable para aumentar la superficie de agarre y luego se aplicaba la primera carga de mortero. Una vez seco, se aplicaba la capa fina de acabado. Alcanzada la dureza necesaria, la superficie se trabajaba con la misma labra que los sillares colindantes.
