Recuperación de un edificio «desaparecido». La iglesia de San Simón en Brihuega

Juan de Dios de la Hoz Martínez

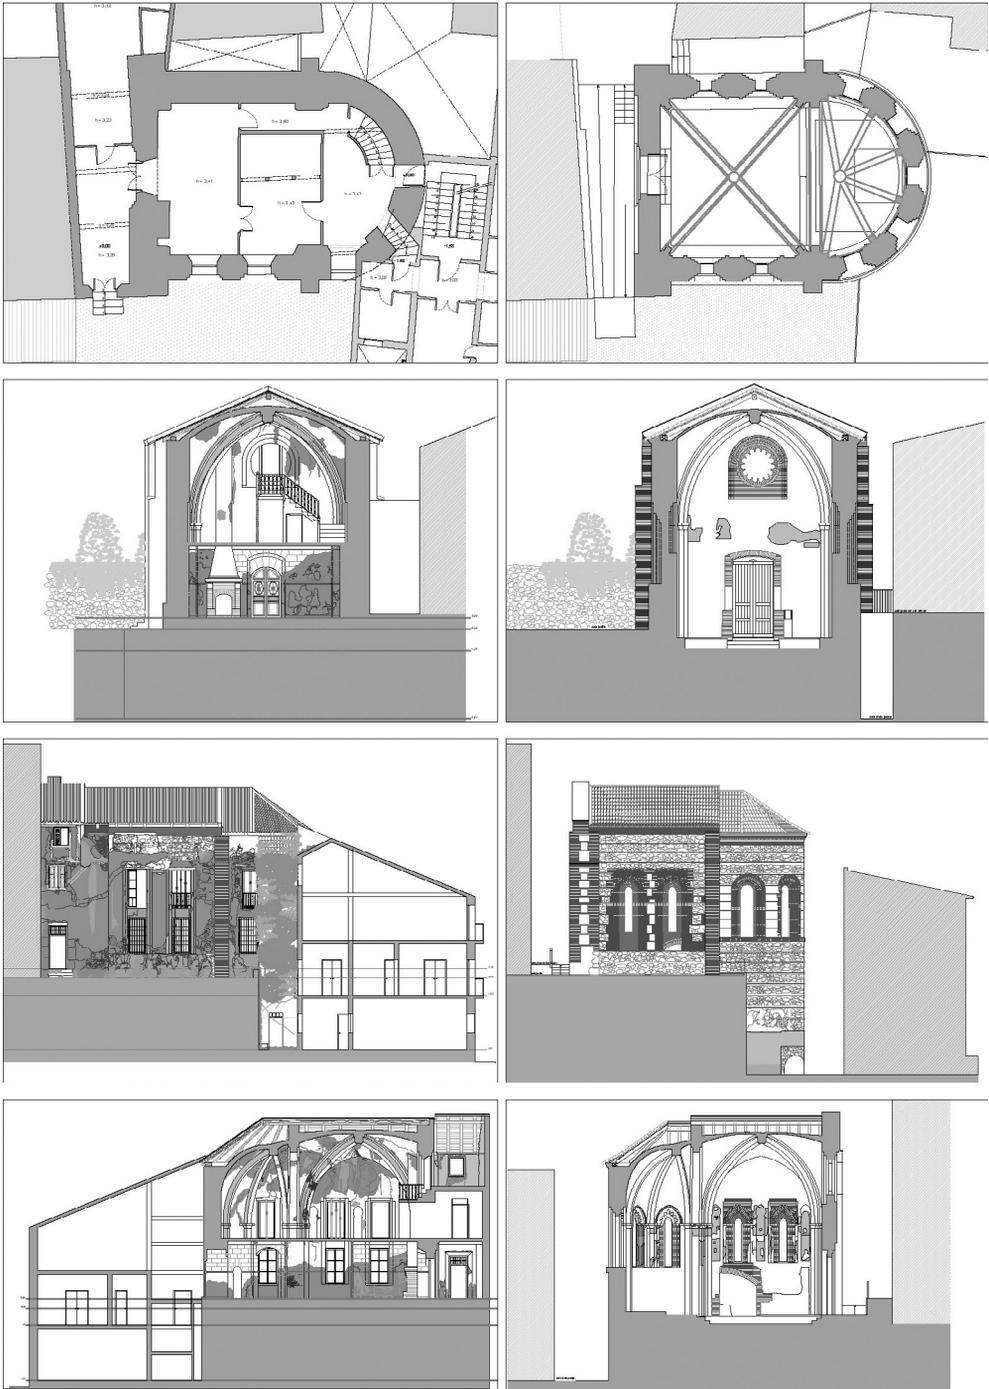
Planta, alzado y secciones de la iglesia de San Simón, en su estado previo (izquierda) y final (derecha). De arriba abajo: Planta general; sección transversal hacia los pies; alzado lado epístola; sección longitudinal hacia el lado del evangelio

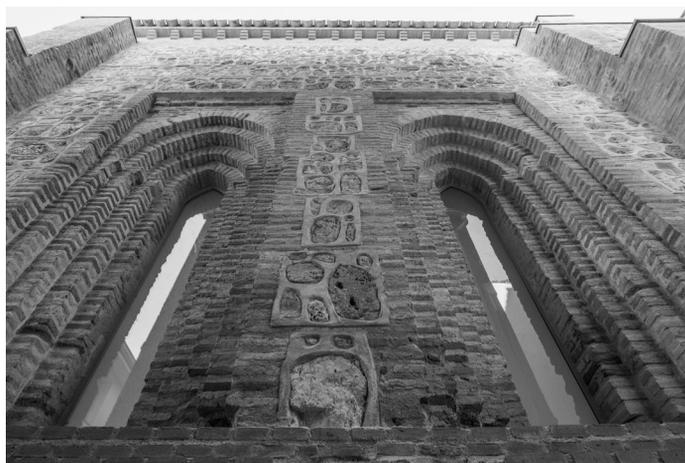
Vista exterior de la fachada de la nave en el lado del evangelio, una vez finalizados los trabajos (Joaquín Zamora Muñoz).

Así mismo, fueron precisos multitud de cosidos de grietas y la colmatación interior de los muros mediante inyecciones de mortero de cal fluido, además de la inclu-

sión de retacados de las partes faltantes.¹⁵ Se debía comenzar con el picado manual cuidadoso de los revestimientos que ocultaban los paramentos originales, eliminando de forma selectiva, solo aquellos enfoscados, rejuntados, revestimientos, reparaciones de mala factura o de fábricas inadecuadas. El rejuntado se ejecutó a continuación, con base en el acabado de los morteros originales que aún se conservaban, y que en el caso de las fábricas de ladrillo era con junta enrasada, mientras que para los cajones de bollos presentaba un rejuntado enturronado. Se empleó para ambos un mortero de cal hidráulica NHL3,5, con áridos triturados de carbonato cálcico y silíceos seleccionados, de baja granulometría y de dosificación y características semejantes a los existentes en el resto de los morteros originales. Cuando había grandes volúmenes entre las piedras se colocaron pequeñas piedras y ladrillos (guijos), para que hubiera un equilibrio entre las dimensiones de las juntas con respecto a la superficie vista de dichas piedras. Para finalizar, se aportaron varias veladuras de color con agua de cal y pigmentos minerales, para entonar los morteros nuevos y el conjunto de la fachada. En zonas puntuales fue necesario refrescar el color de la superficie vista de algunos ladrillos, e incluso hacer fingidos imitando estas formas. Se dieron hasta cuatro o cinco manos en

15. Particularmente difícil ha sido el cosido de las grietas, utilizando rellenos de morteros fluidos en su interior, además del acuñado hasta conseguir el íntimo contacto entre las caras separadas y un cosido final con varillas de fibra de vidrio.

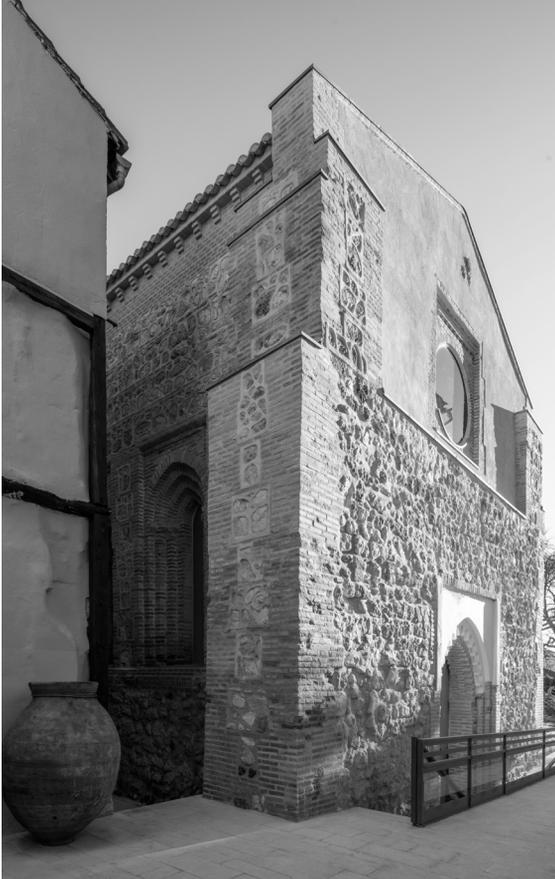
Fachada lateral del lado de la epístola en su estado previo.

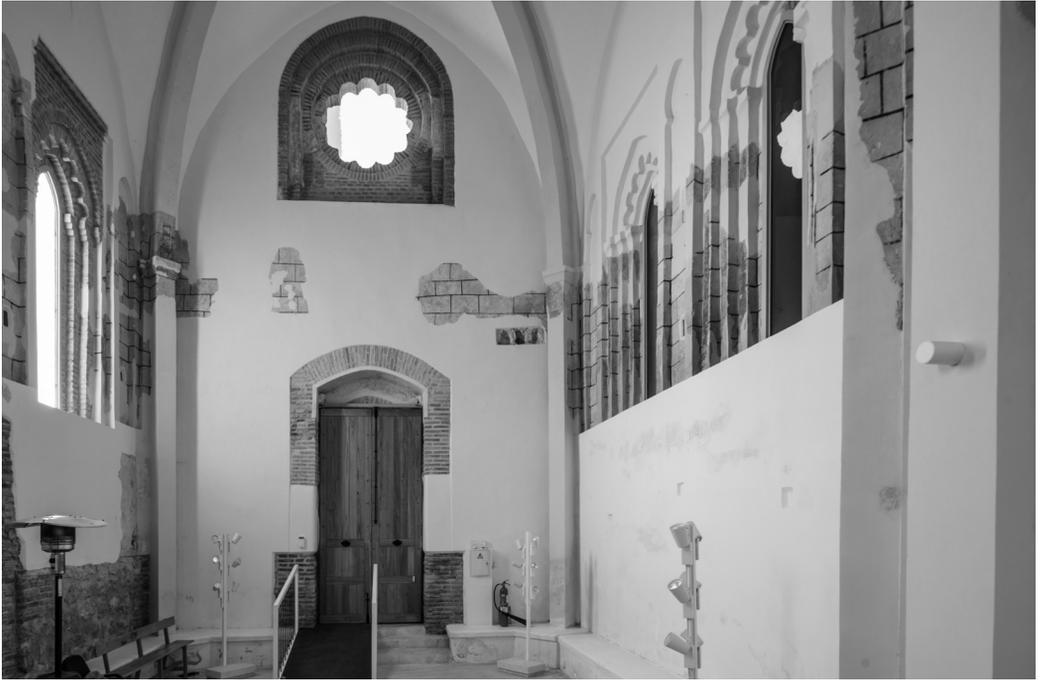
Vista interior hacia los pies, con la puerta, el óculo y los ventanales en ambos laterales recuperados. Sobre la puerta a derecha se han dejado los mechinales de las viguetas del forjado construido para convertirlo en vivienda. Los laterales de ladrillo a los lados de la puerta muestran la cota de suelo al inicio de los trabajos, por lo que se comprueba que todo el edificio ha bajado su cota prácticamente dos metros (Joaquín Zamora Muñoz)

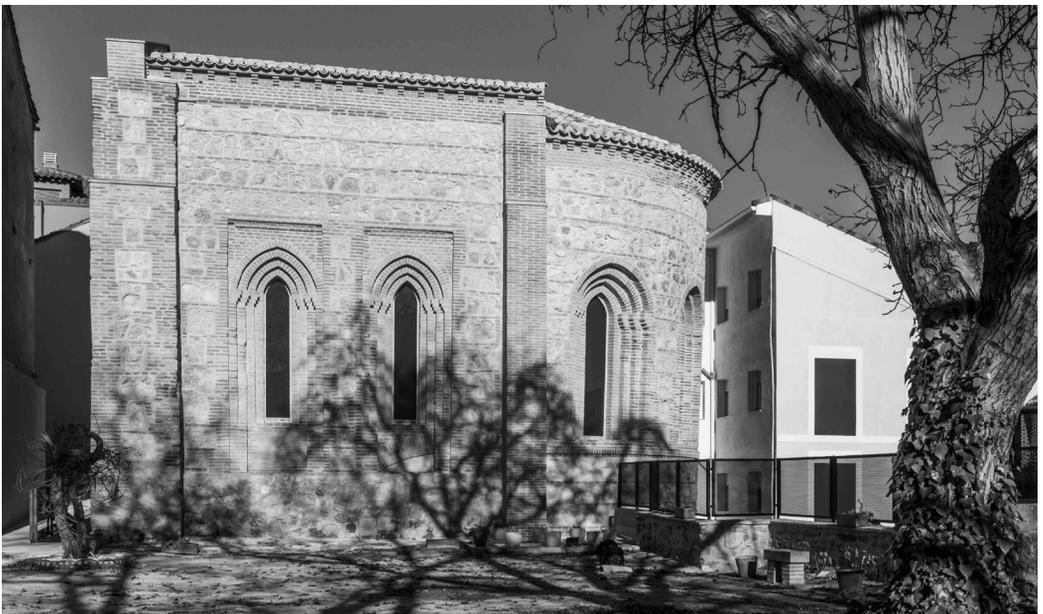
Fachada lateral del lado de la epístola al finalizar los trabajos. S (Joaquín Zamora Muñoz).

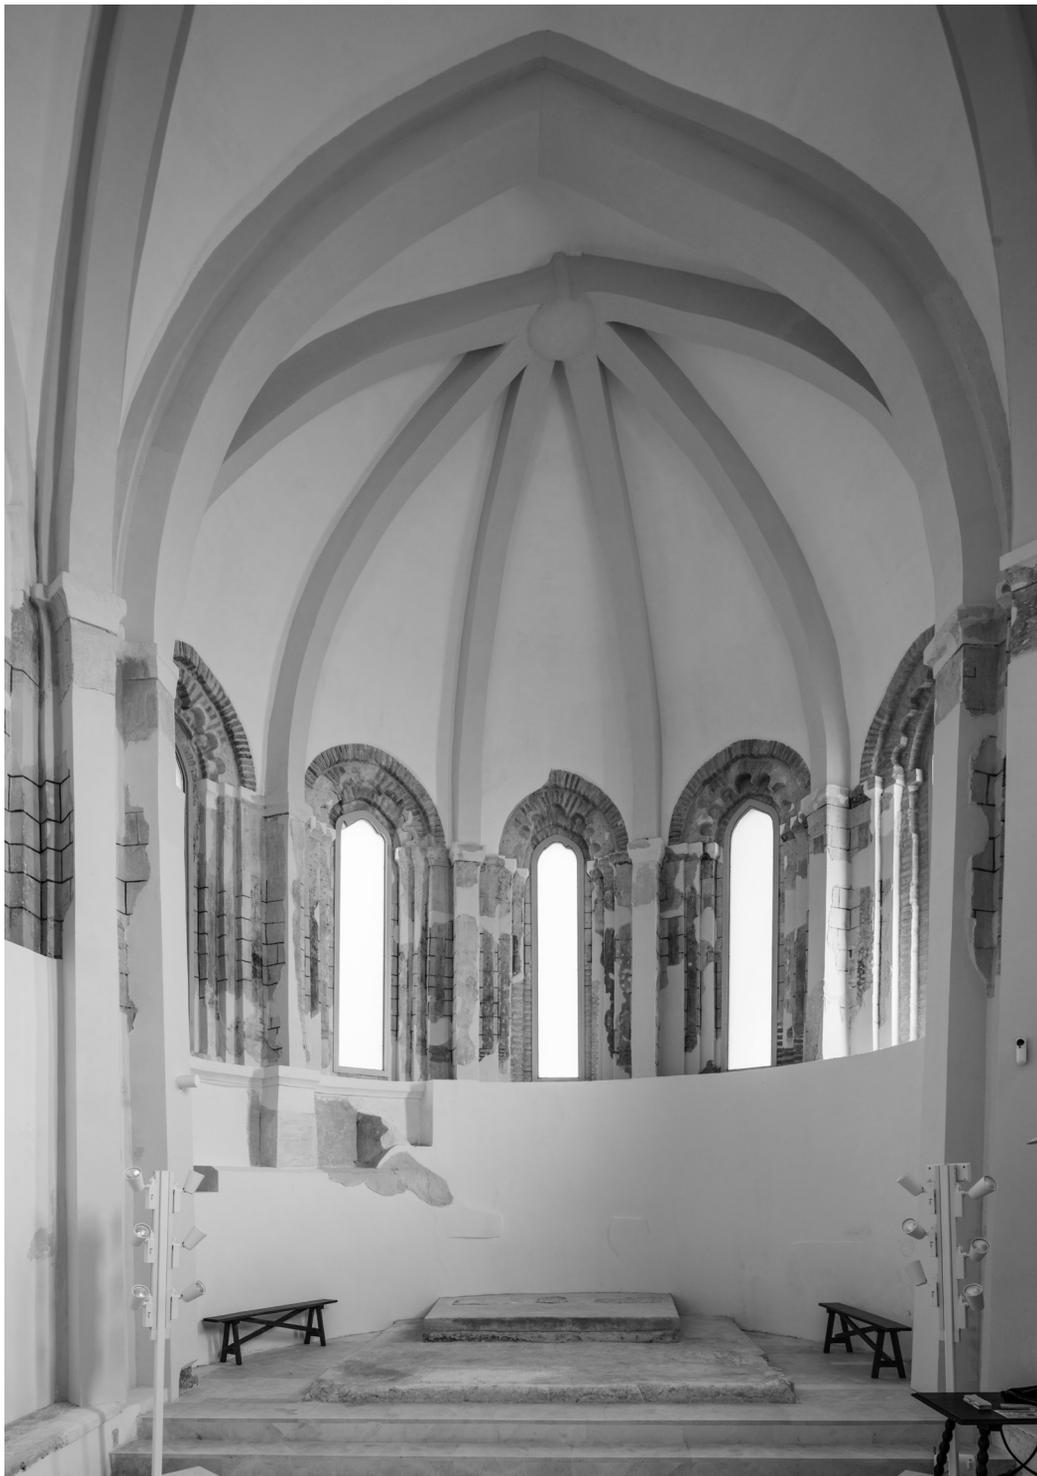
Vista interior del ábside, una vez finalizados los trabajos (Joaquín Zamora Muñoz)

En algunas grietas del ábside, especialmente las que había sobre las arquivoltas de los ventanales, se tuvieron que rellenar los grandes huecos que existían, con bolos de piedra similar a la de los paramentos y reforzar estos puntos por el gran espacio existente antes de las lechadas de cal. Finalmente se ejecutaron una gran cantidad de cosidos de estas grietas mediante la introducción de varillas de fibra de vidrio corrugadas de 10 - 6 mm de diámetro. Para ello, se realizaron taladros de distintos diámetros (según las dimensiones de la grieta) que se cruzaban en diagonal sobre la línea de fractura, y abarcaban el espesor necesario para la unión de ambas partes. Una vez introducida la varilla, se rellenaba con la misma lechada de cal hidráulica y arena calibrada, colmatando el espesor del taladro hasta que saturaba.¹⁷
