Restauración de la Casa Rovira para Biblioteca. Xixona

Santiago Varela Botella y Santiago Varela Rizo*

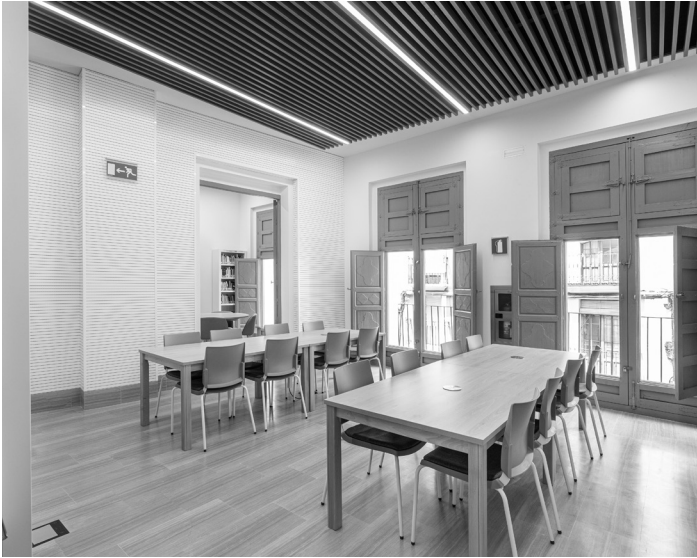
Arriba izquierda. Planta principal, sala de lectura.

En cuanto a los acabados de interior, se unificaron materiales de los pavimentos y cielos rasos, se restauraron las puertas originales colocadas en sus respectivos huecos; no
