Cicatrices de victoria

(San Pedro de la Rúa. Estella, Navarra)

Manuel Fortea Luna
 Domingo García-Pozuelo Asins
Arquitectos

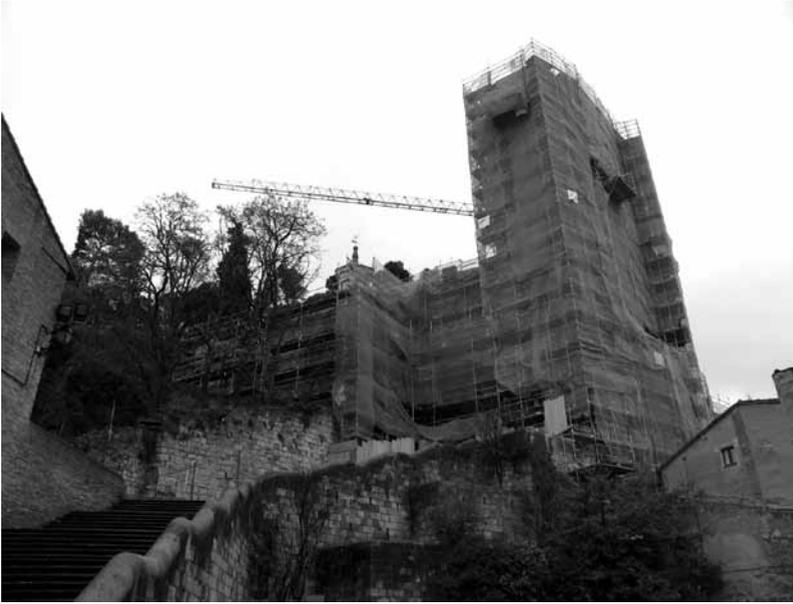
Figura 1. Fachada de San Pedro de la Rúa. Estella

El templo denominado San Pedro de la Rúa, ubicado en Estella, Navarra, es un edificio de larga vida con múltiples intervenciones (Figura 1).
