# Restauración de tres sectores de la muralla del castillo de Sagunto

María Elisa Moliner Cantos  
Luis Manuel Almena Gil  
Concha Camps García  
Santiago Tormo Esteve

## EL OBJETO DE LA INTERVENCIÓN

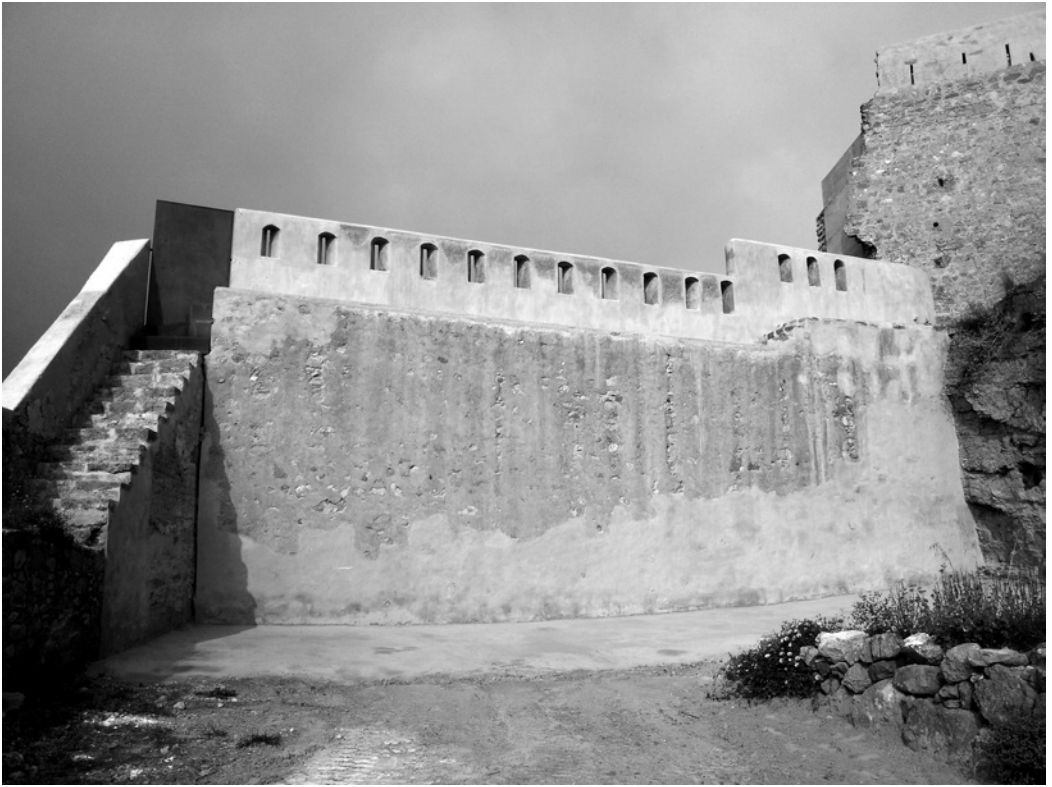
A continuación, se montaron las tapiaderas siguiendo la métrica que correspondía a cada tramo. También se tuvo en cuenta la distancia de la disposición de agujas, el largo y alto de la caja, así como las alturas de las tablas reproduciendo las dimensiones de la fábrica original. La mayor dificultad radicó en la definición de las alineaciones del lienzo del sector 3, que al ir quebrándose siguiendo la base formado por el cortado de roca natural, hizo necesario un importante esfuerzo de replanteo y revisión de la disposición de lienzas superando el vacío de las zonas derrumbadas para conseguir la continuidad con los extremos. Otra característica de los trabajos de restauración fue la superación de los desplomes que no debía reproducir la obra nueva, cuestión

que generó cejas y franjas de transición que ayudaron a la diferenciación de los trabajos de restauración.

volúmenes a recuperar minimizando la erosión accidental de forma temporal; e incluso la estabilización de una importante superficie de costra rebajando el trasdós de tierras, manteniendo las lenguas internas de la costra para facilitar el agarre a la nueva fábrica, esta vez únicamente formada con hormigón de cal vertido y no compactado manual.
