Las actuaciones realizadas en la cartuja de Escaladei por el Servei de Patrimoni Arquitectònic de la Generalitat de Catalunya

Esther Colls Rissech

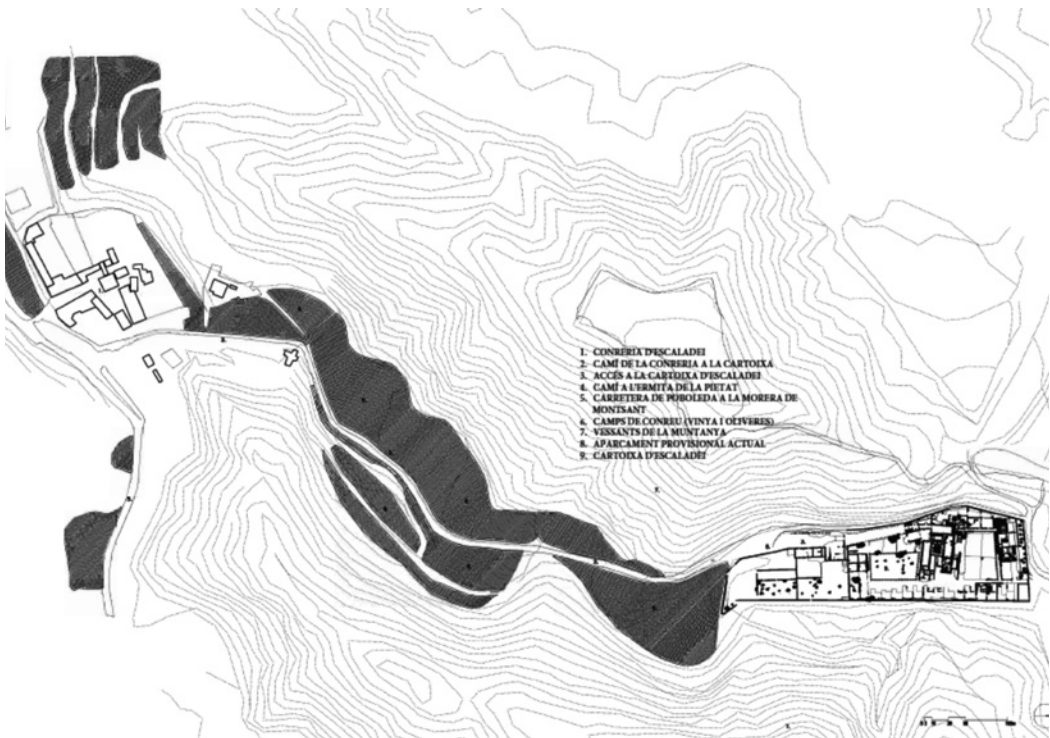
Conjunto de edificios que conforma la cartuja de Escaladei (la cartuja, abajo a la derecha y la conreria, arriba a la izquierda), (C. Brull).

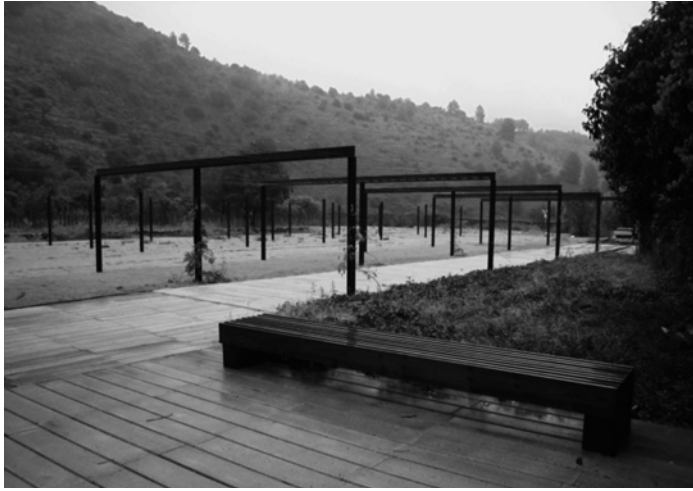
Adecuación del aparcamiento.

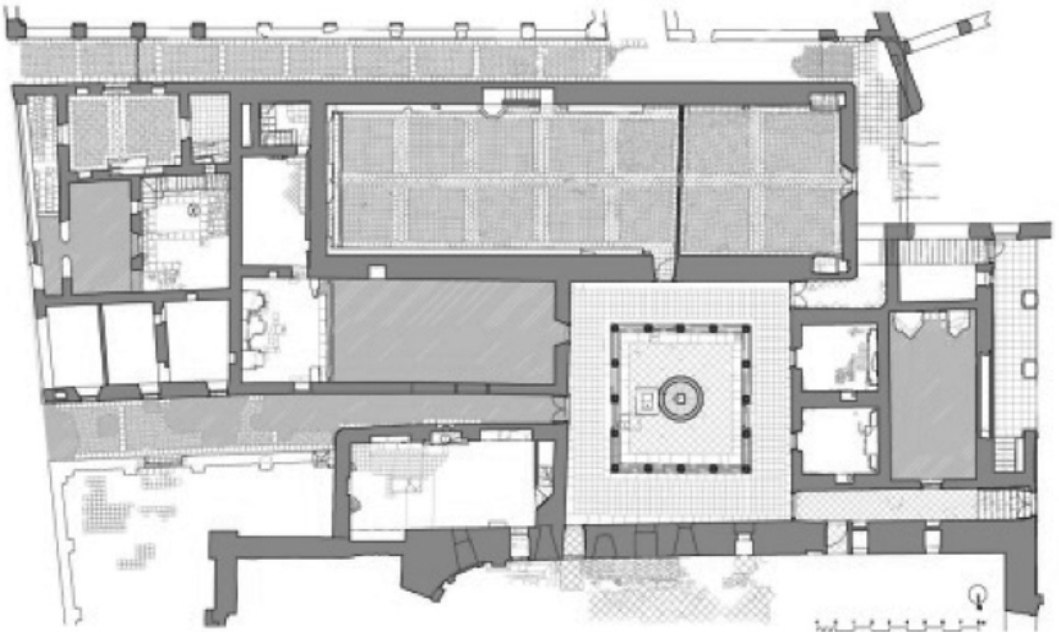
Plano del proyecto de la zona restaurada. Escaladei, planta general del sector central y detalle de los pavimentos (C. Brull).
