Recuperación del mecanismo basculante del patio de butacas del Teatro Palacio Valdés

Mikel Landa Esparza
Alazne Ochandiano Uriarte

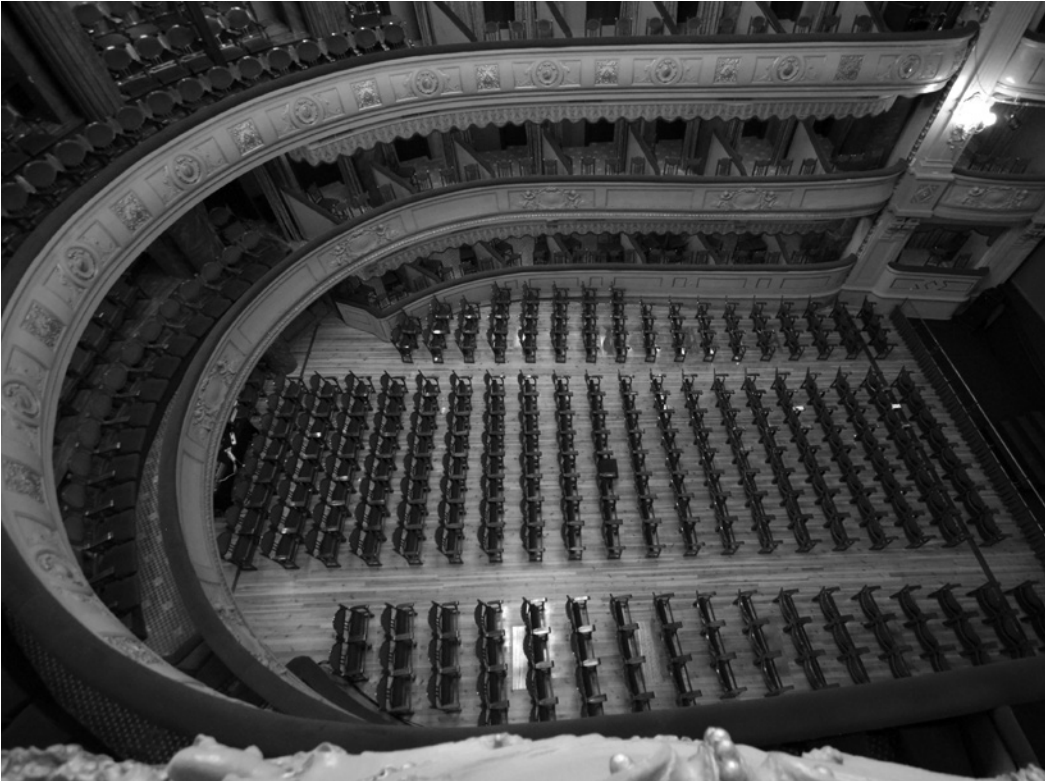
Patio de butacas del teatro.

A la izquierda, tras la última fila de butacas se aprecia el eje de giro de la plataforma (M. Landa).

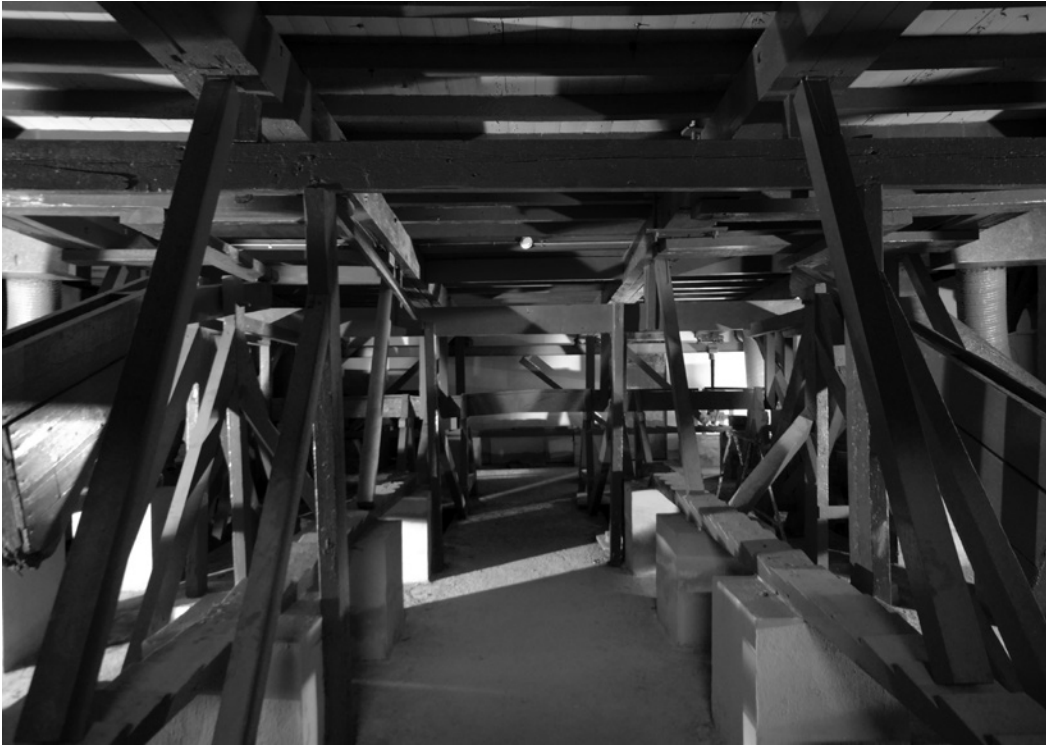
*Interior de la sala del mecanismo
bajo el patio de butacas
(M. Landa).*

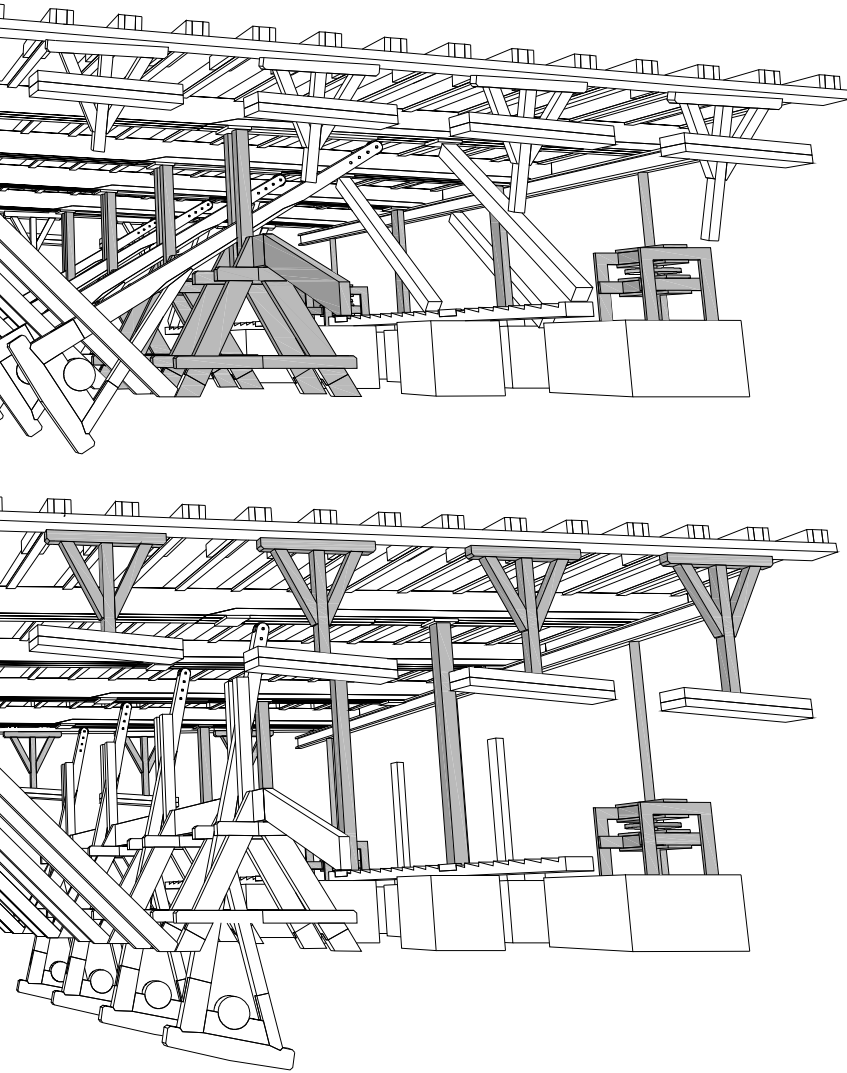
Perspectivas de la plataforma en sus dos posiciones. Marcados en gris, los juegos de apoyos que sustentan el forjado en cada posición (Landa-Ochandiano, arquitectos).

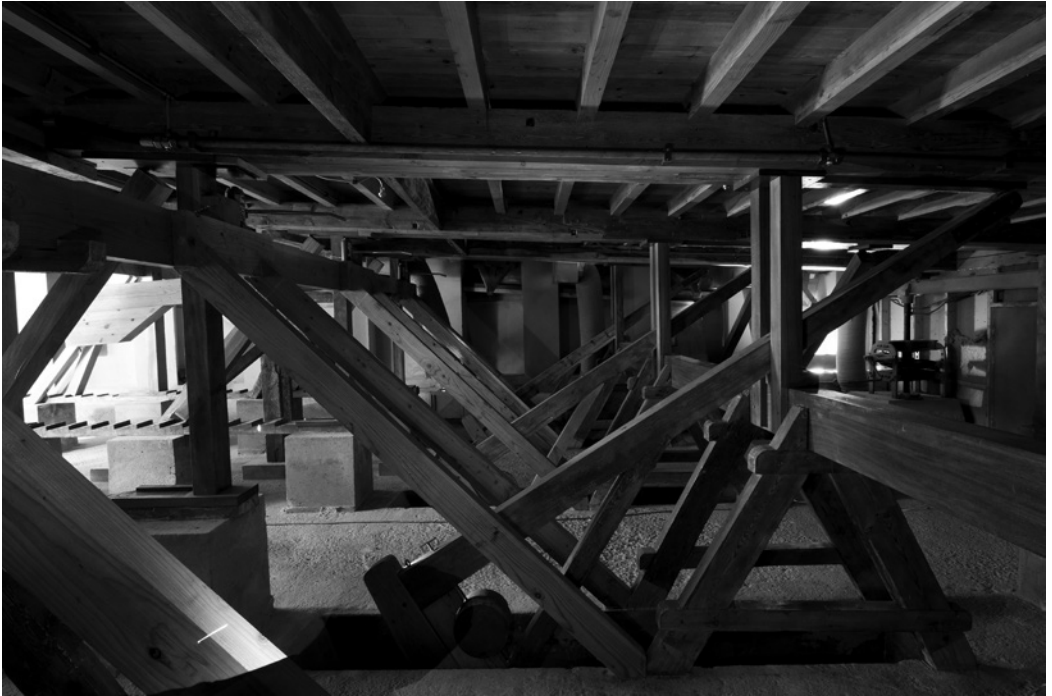
Interior de la sala del mecanismo basculante tras la intervención (M. Landa).

Al realizar el primer movimiento de la plataforma hacia su posición horizontal, mediante el empuje de los husillos sobre la primera viga metálica, y con la colaboración del de los balancines en los pórticos siguientes, se pudo comprobar que, aunque el forjado del patio se elevaba sin problemas, nunca pudo haberse obtenido una superficie plana, ya que la flecha de las vigas principales en su tramo central era de unos 40 cm, debido al peso propio del forjado. Las exigencias actuales de confort no admitían semejante flecha para la celebración de eventos con la plataforma en su posición superior. Para ayudar a conseguir la planeidad solicitada por los responsables del teatro, se colocaron unos gatos hidráulicos sobre la viga superior del pórtico central, de accionamiento manual, como el resto del mecanismo.

Éste fue el único añadido «moderno» al sistema de movimiento tradicional.
