La restauración interior de la Mare de Déu de Alcoy

Santiago Varela Botella

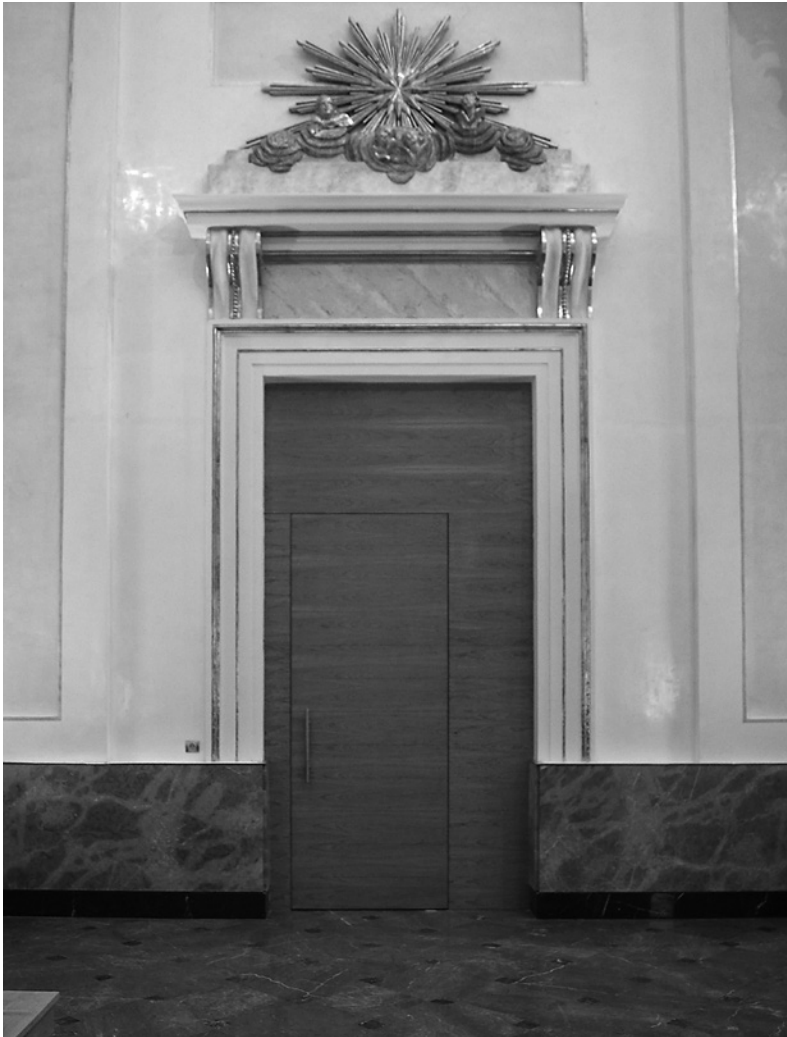
Entablamento del presbiterio con el deterioro precedente y concluida su restauración (S. Varela).

Una de las zonas más dañadas se encontraba en el parte alta del lado izquierdo del presbiterio. El mal funcionamiento de la recogida de aguas pluviales, el atasco casi permanente de la cubierta y la falta de mantenimiento desde que el edificio quedó cerrado al culto, fueron las causas de infiltraciones de agua. El deterioro observado en un periodo temporal muy breve resultó ser muy acusado, hasta tal punto de provocar el desprendimiento de las capas de revestimiento que constituyen el acabado interior. Una vez reparada la cubierta y el sistema de recogida y evacuación de las aguas de lluvia, tras el oportuno secado de la fábrica constructiva se procedió a la restauración, unificada con el resto de la terminación de conjunto en el interior.
