LAS EXCAVACIONES EN EL MONASTERIO DE SANT LLORENÇ PROP BAGÀ (GUARDIOLA DE BERGUEDÀ, BARCELONA)

EL RECURSO A LA PROPORCIÓN. RESTAURACIONES EN LA MURALLA Y PUERTA MEDIEVAL. CASTILLO DE LA MOLA, NOVELDA, ALICANTE

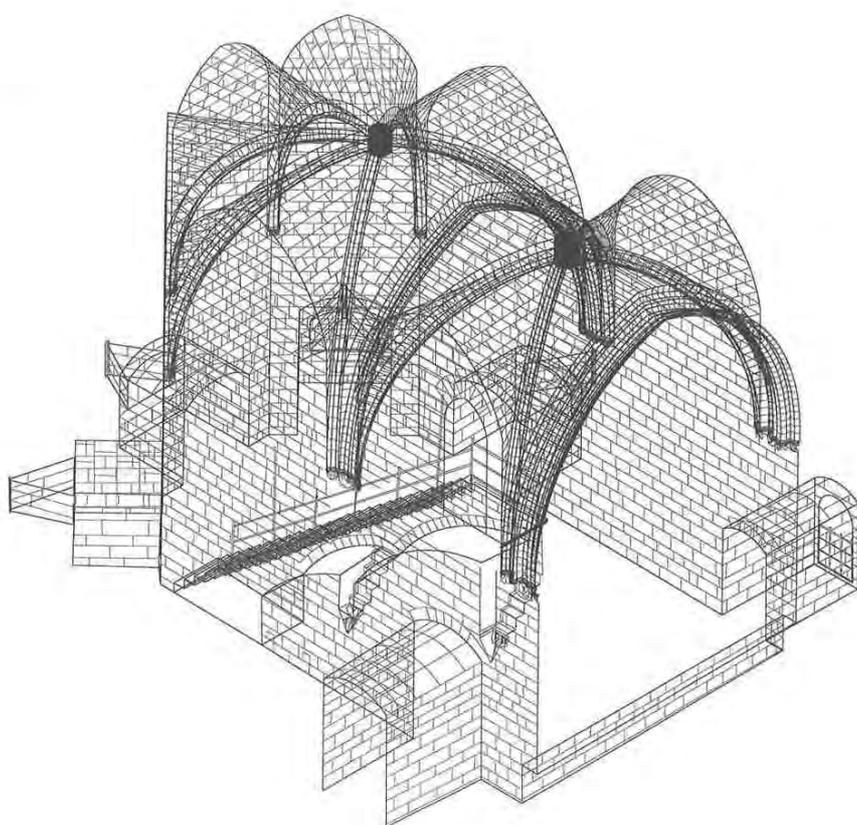
Restitución tridimensional del levantamiento fotogramétrico de una de las naves interiores de las torres

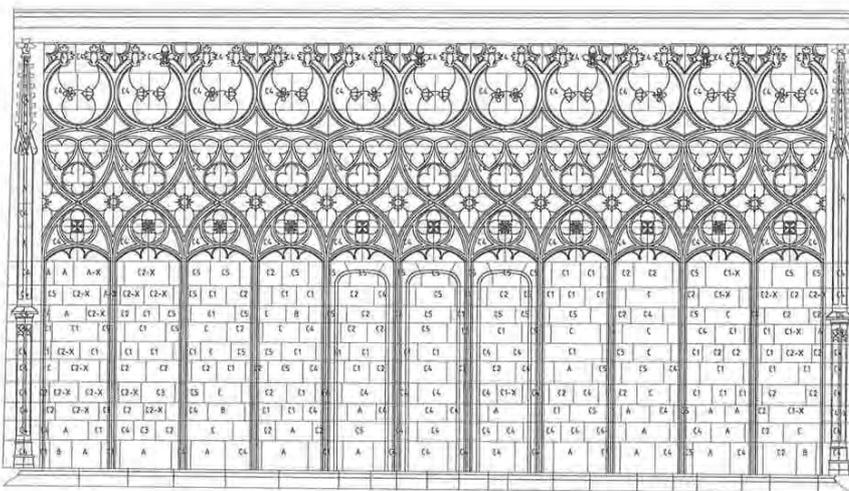
Plano de análisis estratigráfico constructivo de la tracería del frente principal

2- El estudio histórico-documental se complementó con el estudio directo de las fábricas del monumento, a través del método del análisis estratigráfico constructivo. El objetivo principal del análisis estratigráfico constructivo consiste en la identificación de los periodos constructivos mediante la observación y documentación de datos históricos legibles directamente en el monumento. Objetivo complementario al estudio de los periodos constructivos es la documentación de los materiales y las técnicas constructivas presentes en el edificio. Por último, se considera de gran importancia la posibilidad ofrecida por este tipo de análisis de conocer las huellas históricas del monumento y, en consecuencia, la posibilidad de su conservación en el proyecto de restauración. El análisis estratigráfico constructivo, dada la especificidad del monumento construido como un conjunto de sillares, se llevó a cabo a través del estudio cronotipológico de tipos de piedra, tipos de morteros, tipo de labra superficial de los sillares, presencia de marcas de cantería, etc., datos que permitieron la identificación de las diferentes unidades estratigráficas constructivas.

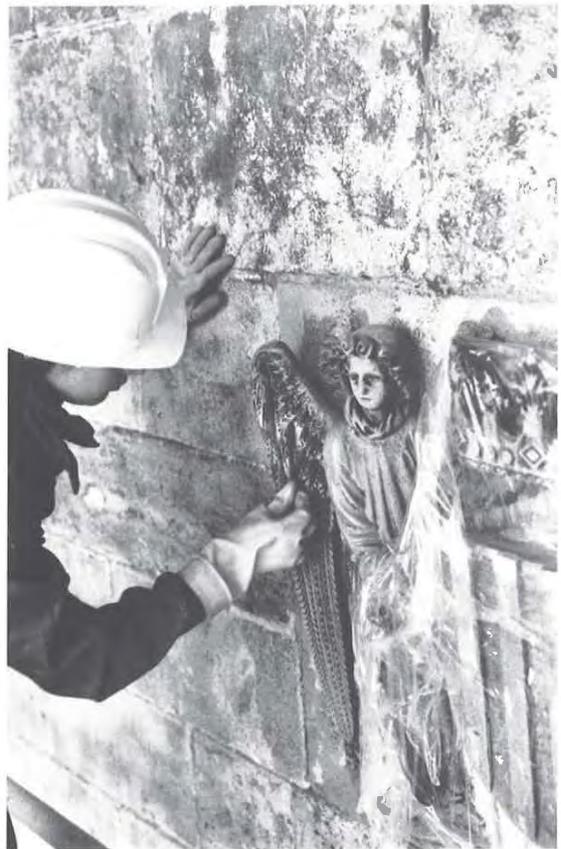
Una fase del tratamiento de limpieza y consolidación de un elemento escultórico del frente principal

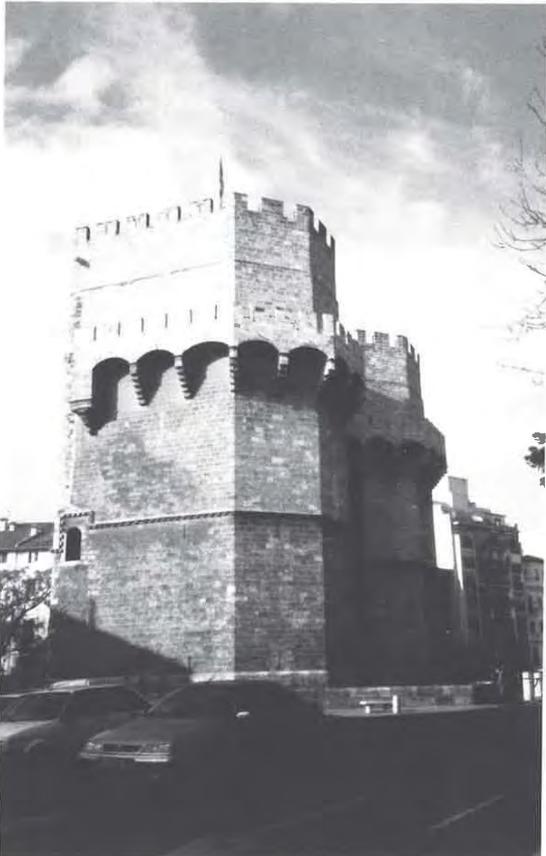
El frente oriental de las torres antes de la intervención de limpieza y conservación

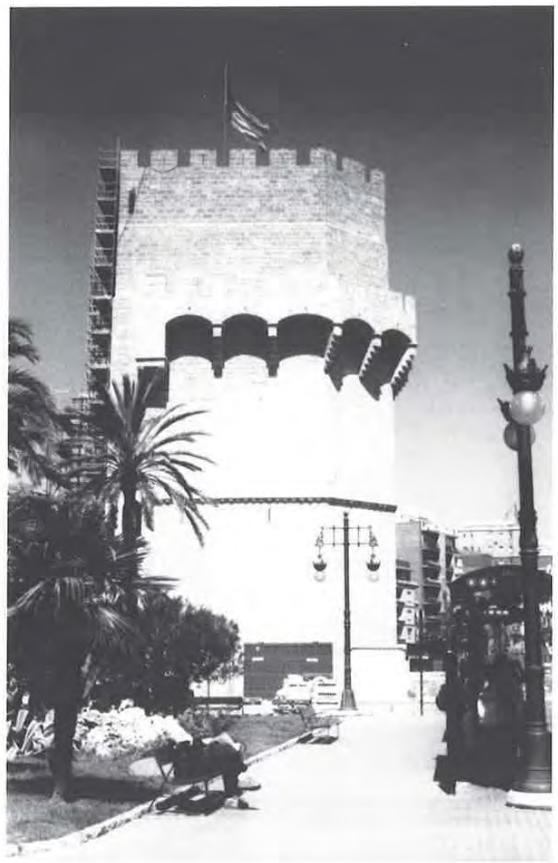
El frente oriental de las torres después de la intervención de limpieza y conservación

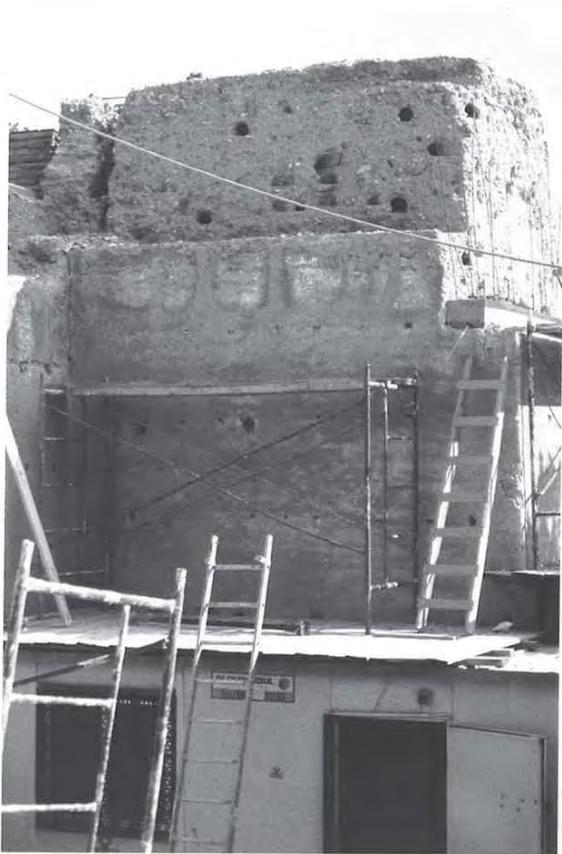
Proceso de reconstrucción de uno de los cubos

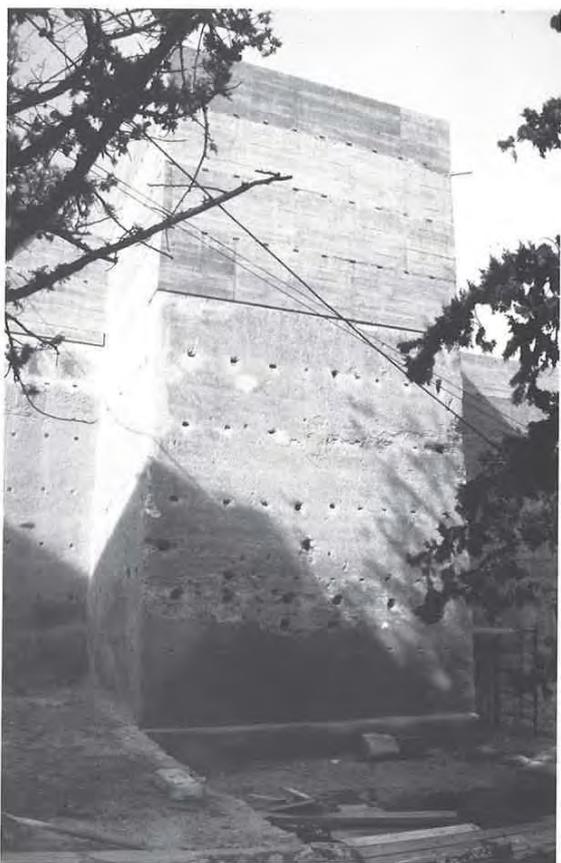
El mismo cubo tras la conclusión de los trabajos

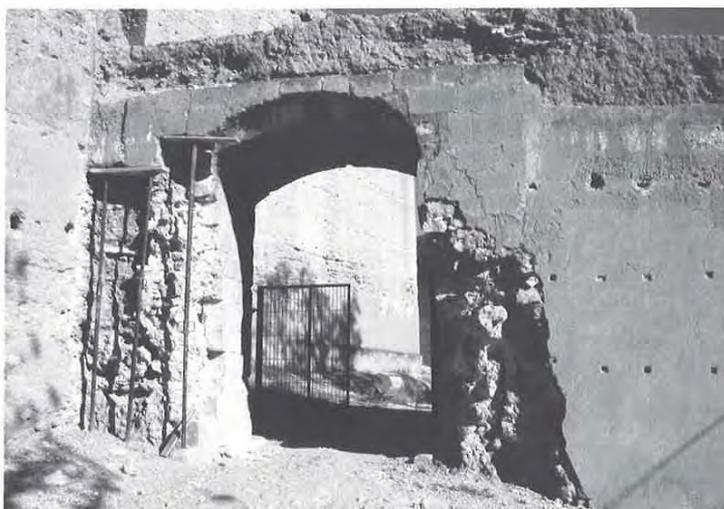
Estado inicial de la puerta de secundaria de acceso

La actuación originaria databa de época tardo medieval, consistió en la apertura de un hueco en el muro de tapial, recubriendo las superficies vistas con sillería de piedra caliza del lugar. En algún momento impreciso, durante las primeras décadas del siglo XX, se extrajo la sillería de la fachada exterior, conservándose in situ la del paso y la bóveda del muro, también la fachada interior.

En la fachada exterior, aquella que fue motivo del expolio, se conservó la hilada de sillares situados por encima del hueco. En la parte intermedia son más estrechos y tras la oportuna limpieza, se aprecia como conservan en la cara inferior la forma y la curvatura que debieron imponer las dovelas del desaparecido arco, situado inmediatamente por debajo.

De la limpieza del terreno contiguo, situado en la parte exterior derecha se aprecian restos de un pavimento de yeso, que nos marcaba el origen antiguo y original del nivel de acceso. Además en la esquina de la izquierda debidamente situado un sillar que determina la forma y dimensión de la jamba y conserva la huella del quicio inferior de la puerta.

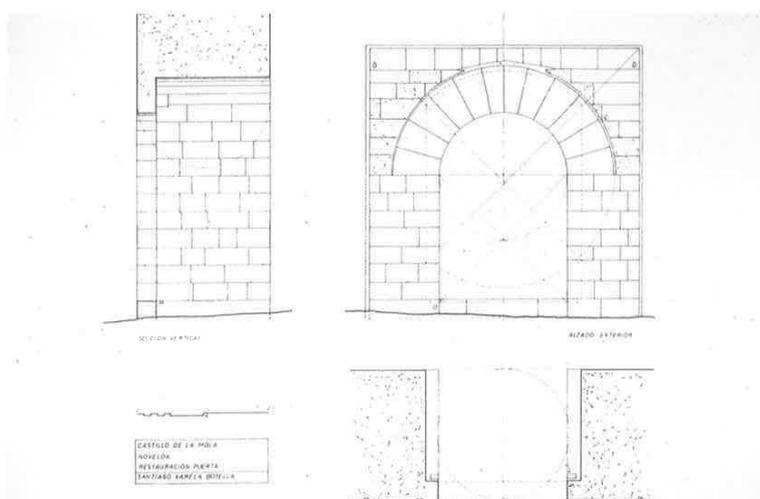
Esquema del proceso de composición geométrica de la puerta

Quedaba por determinar la anchura de las dovelas del arco. De nuevo tenemos que estudiar los indicios en la fachada. En la esquina superior derecha se conservan cuatro sillares superpuestos. Algunos estaban rotos, pero el cuarto de la parte inferior presentaba la cara del lateral interior lisa y perfectamente cortada, como se puso de manifiesto tras la oportuna limpieza y desprendimientos de los añadidos, denominado en el dibujo punto C. Ese sillar por tanto presentaba intactas las caras originales y el vértice interior inferior, en consecuencia resultaba de la mayor importancia. Considerando la intersección de las líneas imaginarias que constituye el eje vertical y la línea que une las impostas con el centro del arco, sin sobrepasar el vértice del mencionado sillar nos proporciona un radio cuya longitud es de 1,70 metros, cuyo desarrollo circular pasaba limpiamente sin afectar los restos de los sillares o sus fragmentos. De esa manera pudimos determinar el diámetro del círculo que constituye la cara exterior de las dovelas. El radio del círculo interior lógicamente coincide con la mitad del ancho de la luz, dando de esa manera un arco cuyas dovelas tienen setenta y cinco centímetros de canto.

De este modo la clave del arco reconstruido tras la actuación, queda a menor altura que la clave de la bóveda del paso en el interior del muro; pero sobre todo por bajo del nivel de encuentro de la misma bóveda con los paños laterales. De tal manera que la oculta y permite así recoger la parte superior del batiente de la puerta.

De esta manera tenemos que el hueco libre resultante para el paso entre el exterior y el interior, tiene una proporción geométrica de dos a tres, contabilizando el ancho con respecto a la altura.

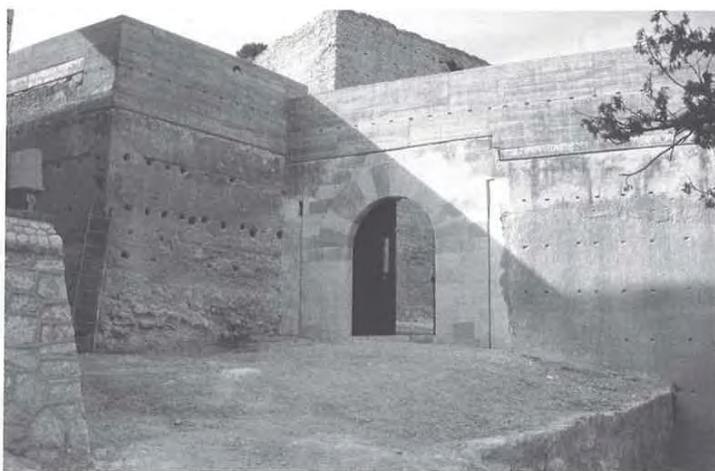
Aspecto de la muralla y de la puerta tras la restauración.

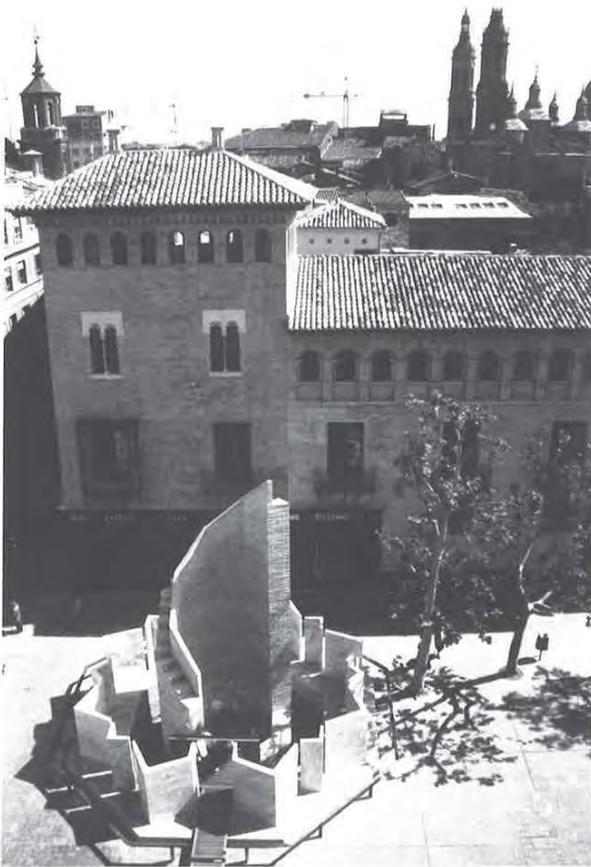
Fig. 5

Terminadas las obras gracias al caso omiso del Ayuntamiento (Fig. 5), que volvió a ganar las elecciones tras inaugurar todas las plazas, comenzó la batalla jurídica. Una primera sentencia de la Audiencia, tres años después, dio la razón al Ayuntamiento anulando la orden de demolición por injustificada, dictaminando que debería retrotraerse el expediente. Tres años más tarde se repitió el mismo proceso con los mismos resultados, pero esta vez la resolución del Director General, igual de injustificada que la anterior, fue aceptada como válida por

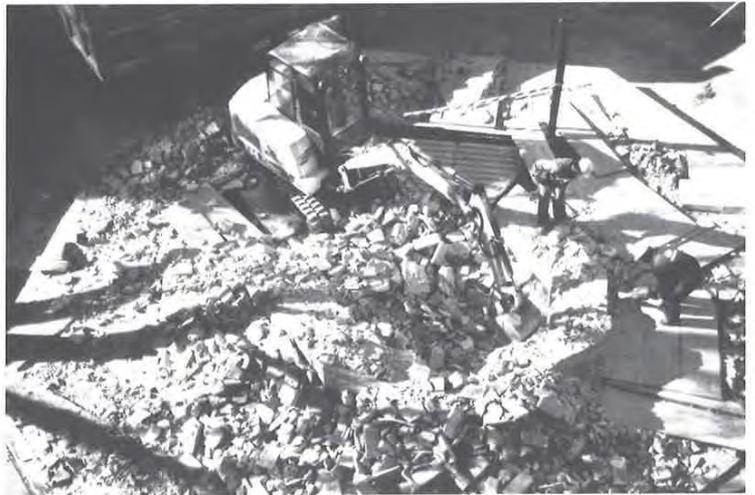
Fig. 6

El epílogo hasta hoy de esta aventura tuvo lugar hace escasos meses (Fig. 6). La maldición de la Torre Nueva volvía a hacer su aparición en la mente de algún personaje actual con capacidad de decisión, y se propuso hacer justicia a la "verdad jurídica",

demoliendo la construcción aérea, enronando el hueco interior y señalando la planta de la torre con el pavimento.

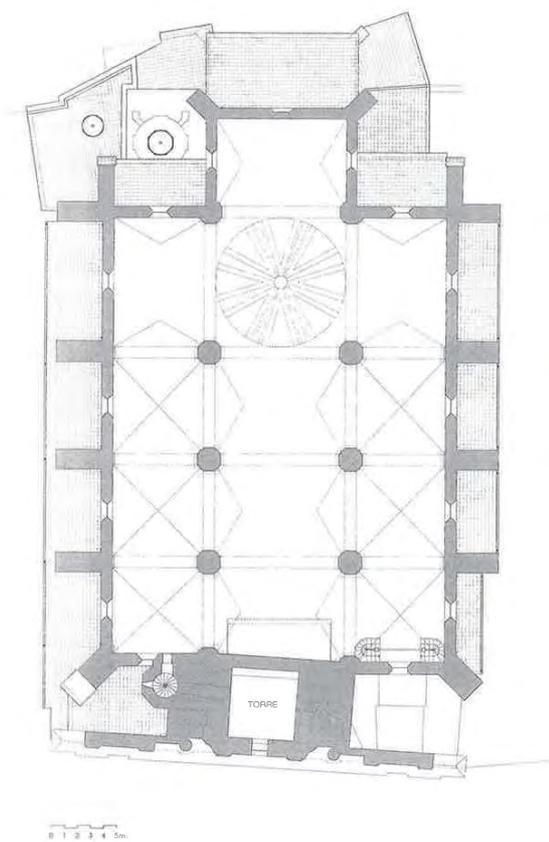
Fig. 1. Planta de la Real Basílica de San Lorenzo de Huesca.

La iglesia de 50 metros de larga por 33 metros de ancha está configurada por un espacio de tres naves de la misma altura y cuatro tramos de profundidad, a modo de planta salón (Fig. 1); a los pies de la nave central se única la entrada principal, a través del atrio medieval que se conserva, y sobre el cual se levantaron dos cuerpos de la torre de los tres y chapitel que se proyectaron en 1722. Dejándose la torre provisionalmente inacabada hasta nuestros días.

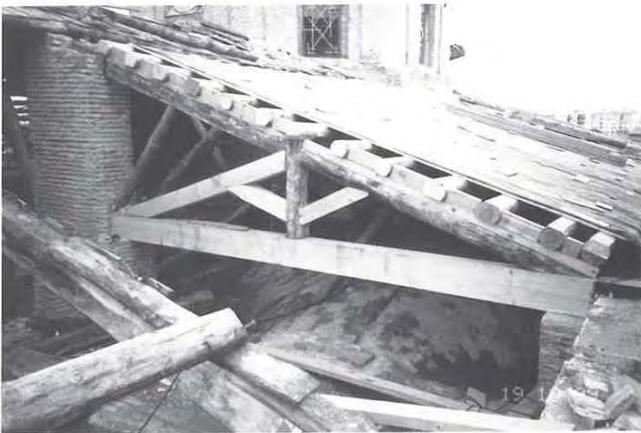
Fig. 2. Reparación y recuperación de la estructura de madera de la cubierta

Es por ello, que tras un estudio detallado del maderamen, de la toma de muestras y pruebas realizadas, se consideró oportuno y necesario mantener su estructura portante de madera, procediéndose únicamente a eliminar aquellas piezas dañadas e irrecuperables (Fig. 2), y procediendo también a un tratamiento de limpieza, consolidación y protección que dignificará esta parte vital del edificio. Al objeto de aliviar las piezas que por su longitud y prolongado trabajo se encontraban flechadas y fatigadas, se dotaron de jabalcones y tornapuntas a las diferentes cerchas o tijeras que carecían de ellos, enriqueciendo su sistema estructural como tradicionalmente se ha hecho.

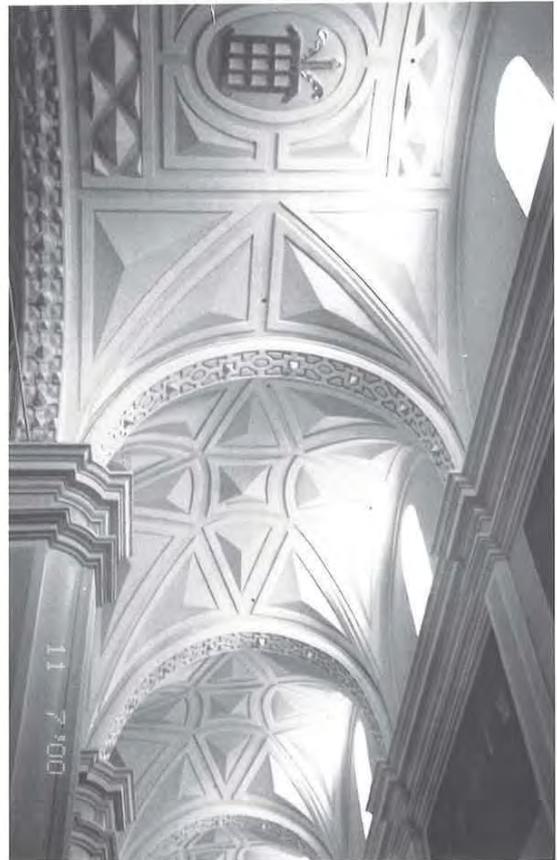
Fig. 3. Tratamiento de las bóvedas, con realce de su geometría

El criterio que se adoptó estaba basado en la recuperación de la luminosidad de las bóvedas, a través de las tonalidades de los propios yesos con que estaban configuradas. Los colores se definen en base a los tonos de los antiguos yesos recios, saturando las partes rehundidas y dando mayor luminosidad a las fajas salientes, como así recomendaba Fray Lorenzo para las bóvedas de las iglesias que estuvieran altas.

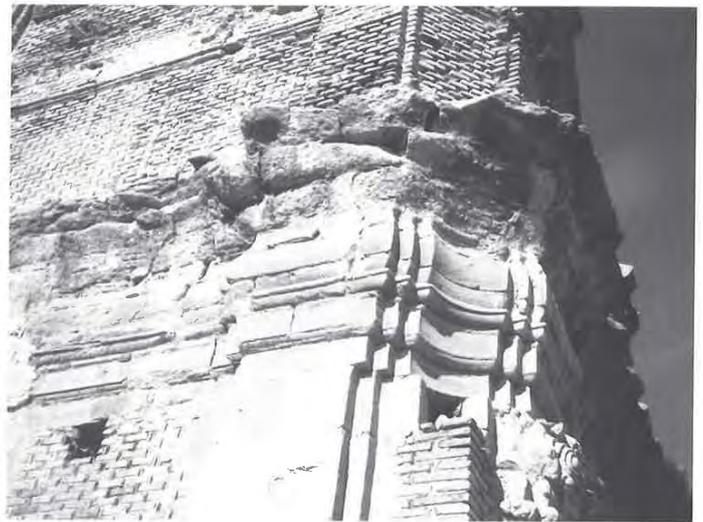
Fig. 4. Estado de una de las cornisas de piedra antes de la restauración

La intervención iniciada en la torre y fachada lleva implícitos dos niveles de actuación: el primero es la recuperación de los elementos arquitectónicos que le dan forma, como son las molduras, cornisas y ornamentos que se han perdido por la descomposición de sus materiales, especialmente la piedra (Fig. 4); y el segundo es el que permite completar las partes inacabadas de la misma, que según el plano original que se conserva de la fachada principal se quedó sin terminar.

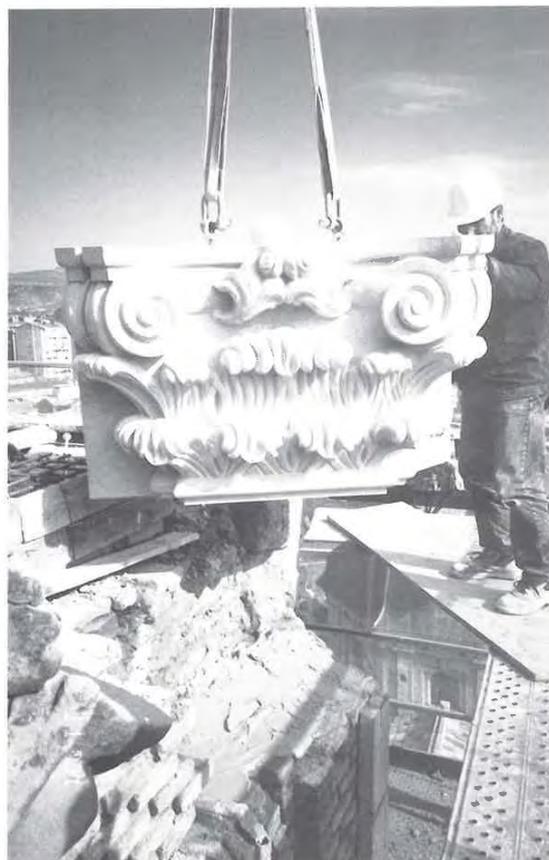
Fig. 5. Restitución de uno de los elementos ornamentales de la torre en fábrica de piedra

Se ha optado por la reposición de los Capiteles Compuestos en talla de piedra de acuerdo a los que se han conservado en su fachada Este (Fig. 5), y se ha renunciado a los que en el dibujo original se habían planteado en ladrillo aplastillado en forma de pico de cuervo. De igual manera, y al poder valorar en todos sus aspectos los espectaculares escudos que se llegaron a ejecutar en el remate de la torre que hemos recibido, se ha optado por su restitución en base al que se ha conservado en su fachada Sur. Se trata de elementos ornamentales de gran interés que han caracterizado a la torre construida.

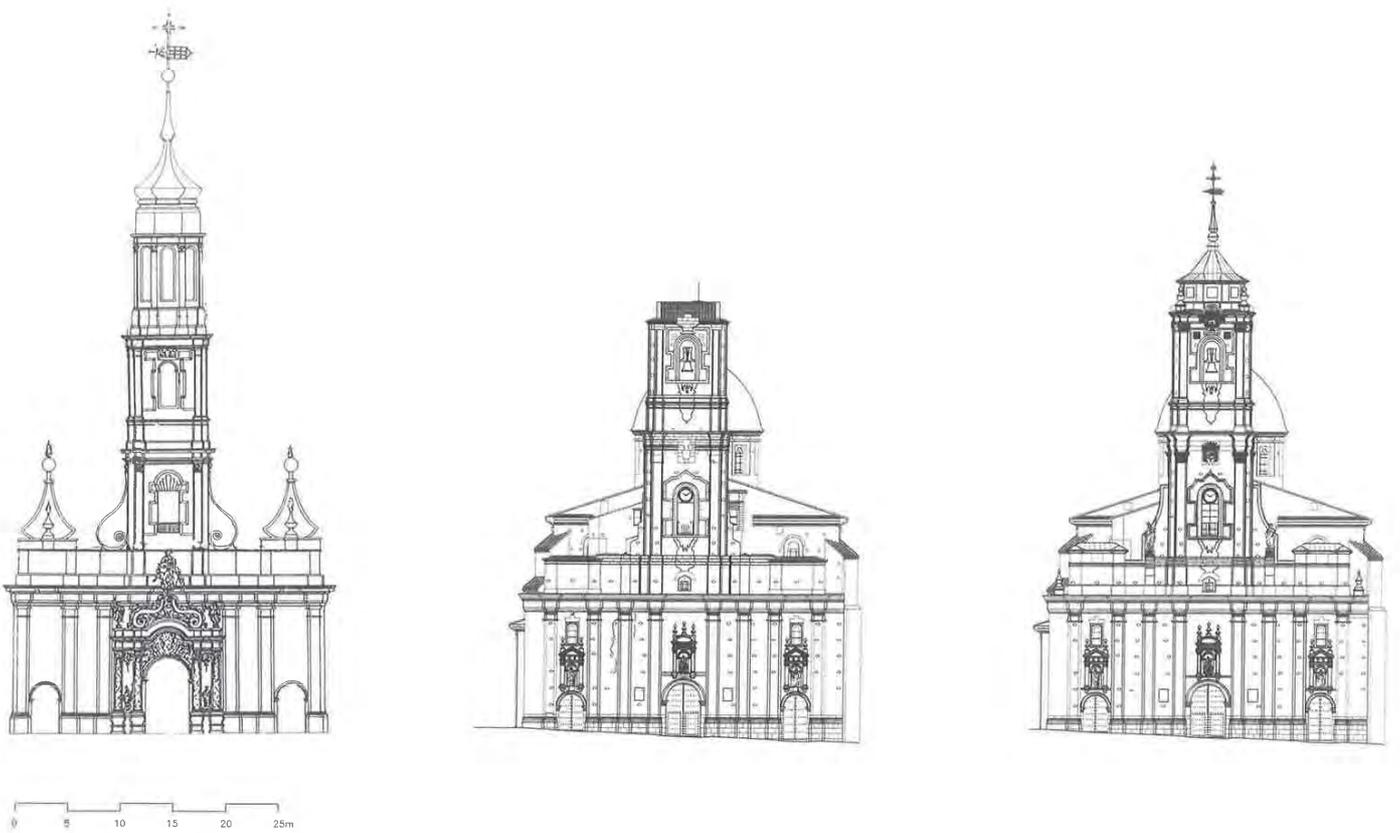
Fig. 6. Fachada principal de la Basílica de San Lorenzo, según dibujo Original, Estado Actual y Estado Reformado

El remate de la torre incorpora una cubierta a 8 aguas con el perfil quebrado, culminada por una aguja veleta que esquematiza la silueta del dibujo original. El material de acabado es plancha de zinc patinado en color grafito que se aproxima en sus tonos al material

Es por ello, que la solución final ha buscado la continuidad y puesta en valor de la fachada-torre tal como la hemos recibido, reperfilando sus formas, completando su programa iconográfico y dotándola de remates a los elementos inacabados en base a la traza original (Fig.6). La intervención adoptada es un paso más de un proceso proyectual iniciado hace 300 años, que no pretende cerrar puertas a intervenciones futuras, puesto que estamos ante un edificio vivo, vinculado profundamente a los oscenses y a la ciudad de Huesca.

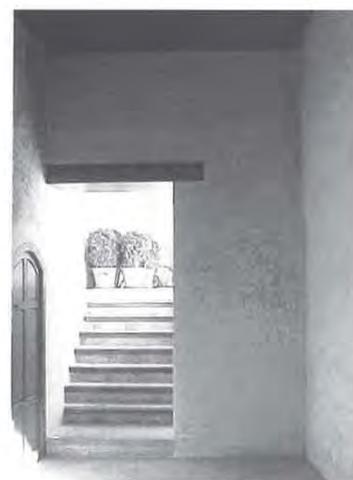
Recuperación de la escalera oculta

través de los programas de mantenimiento del Servicio de Conservación. Son excepcionales las obras como la de la reciente recuperación de la escalera de subida al Patio de la Sultana desde el Palacio del Generalife, donde cierta casualidad pone de manifiesto elementos importantes para el entendimiento del inmueble en su contexto histórico.

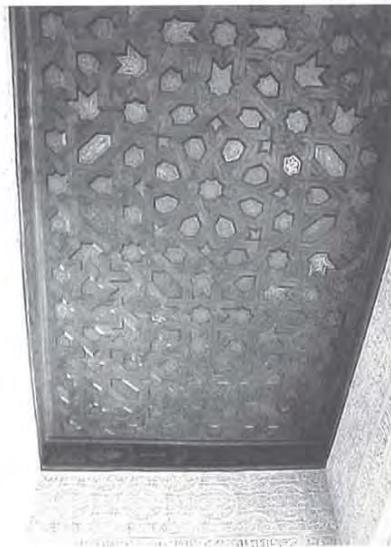
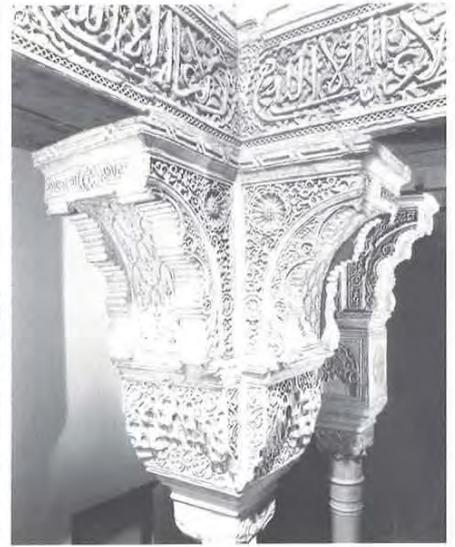
Ejemplos de artes decorativas (techo de madera y yeserías) sometidos a conservación, con los criterios internacionales de intervención actualmente admitidos para bienes muebles.

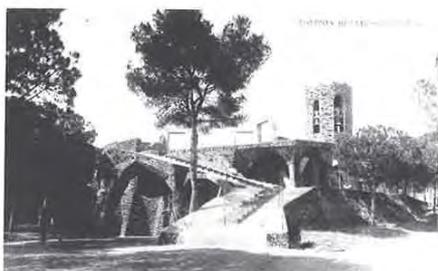
Fig. 1. Vista del estado de la iglesia en el invierno de 1915, 13 meses después del abandono de Antonio Gaudí del proyecto, y cuando ya se habían llevado a cabo una serie de actuaciones para poner en uso la planta inferior.

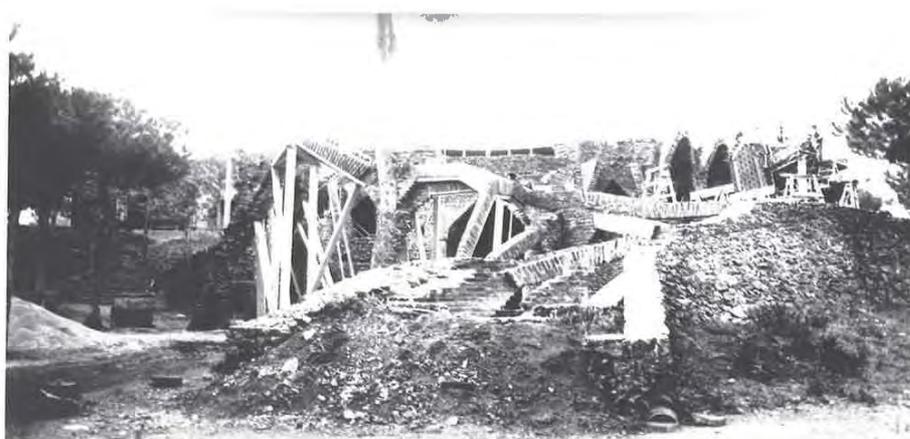
Fig. 2. Vista del porche en construcción hacia 1913.

Los acontecimientos que acompañaron la construcción de la iglesia permiten secuenciar la construcción del edificio en 3 fases, a las que después se añadieron una serie de reformas que han podido ser identificadas a través de la lectura muraria. La primera fase de las obras comprende el período entre el 3 de octubre de 1908, día en que se realizó el acto de colocación de la primera piedra y el 3 de octubre de 1914, cuando se documenta la última visita de obras de Antoni Gaudí. Durante este período se construyeron las paredes de la planta inferior de la iglesia, hasta cubrirla con una solera plana formada por 3 capas de rasillas. En aquel momento, los muros perimetrales quedaron a diferente altura según las fachadas. Las partes más altas coincidían con las ventanas que iluminan el aula de la iglesia y se llegó a rematar totalmente el guardapolvo de las mismas, sobresaliendo ligeramente el vértice del coronamiento. La fachada principal y algunos sectores de la fachada oeste quedaron a una cota más baja. La imprescindible para poder colocar la cubierta (fig.2).

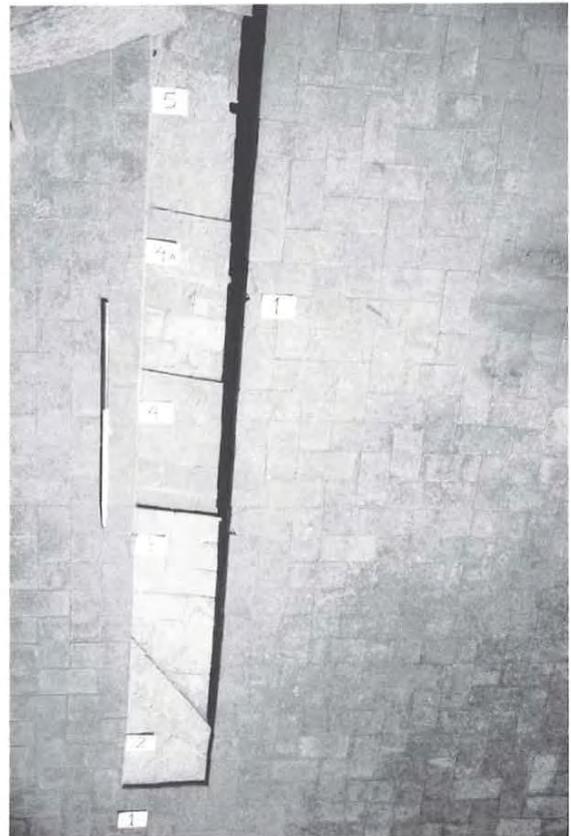
Fig. 3. Detalle de la sucesión de pavimentos localizados en la terraza superior del porche.
Foto: J. Fierro

Para entender la dinámica del desarrollo de los trabajos y de los sucesivos replanteos, resultan ilustrativos los vestigios exhumados durante la excavación de la terraza superior del porche. En este lugar había dos pavimentos superpuestos de rasillas colocados en 1974 y 1915, respectivamente (fig. 3). El más moderno, apoyado sobre una potente capa de argamasa y ladrillos, fue colocado durante una restauración para paliar las humedades de

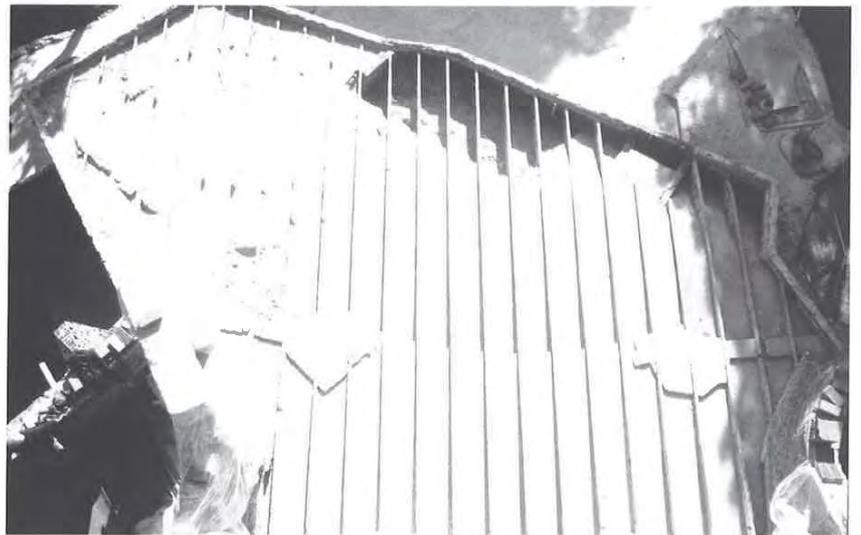
Fig. 4. Vista de la cubierta del porche, en el curso de la excavación. Se distinguen los tabiques conejeros que sostenían el pavimento y las bases de los pilares poligonales que debían sustentar la portada que no se llegó a construir. A la izquierda, el extradós de algunas bóvedas correspondientes a la ampliación del porche. Arriba, en el centro, la base de la escalera inacabada. Foto: M. Baldomà.

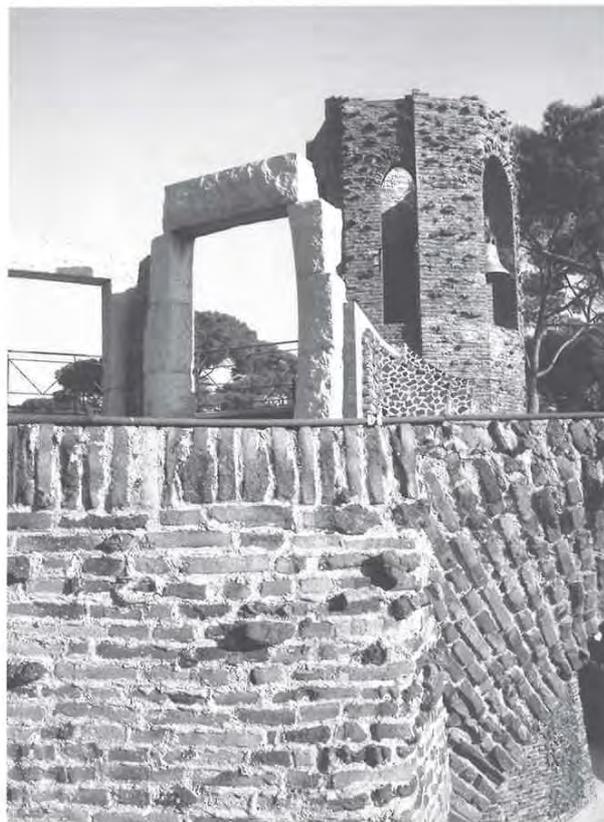
Fig. 5. En primer término el muro que delimita al sur la terraza superior del porche, al fondo, el campanario. Ambos fueron obrados a finales de 1914 y presentan un aparejo similar. Foto: J. Fierro

La excavación también permitió documentar que el sector de levante del porche era fruto de una ampliación, de tal manera que en un primer momento, se circunscribía exclusivamente a la fachada de levante, y cuando ya estaba casi ultimado el primer tramo, probablemente en 1913, se decidió añadir un nuevo cuerpo de arcuaciones en el lado oriental. Pero la ampliación implicaba modificar la altura de la cubierta del porche, ya que los nuevos arcos se realizaron más esbeltos, de manera que el extradós del área ampliada se encontraba en una cota más alta de la que se había previsto para la parte primigenia (fig. 4). Este cambio del proyecto también comportó la construcción de un muro que ampliaba hacia el sur las dimensiones de la terraza y la modificación del trazado del último tramo de la escalinata de acceso a la planta superior (fig. 5).

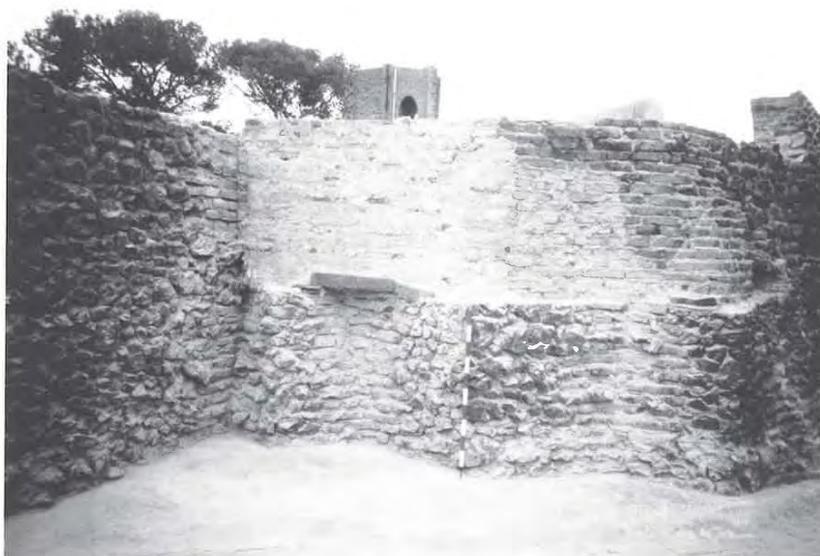
Fig. 6. Sector central de la fachada de poniente una vez eliminado el regresamiento realizado en 1974 que ocultaba el trazado original. Foto: J. Fierro.

A partir de aquel momento se sucederán una serie de pequeñas reformas, como la que en la década de los 40 dotó la cubierta del porche de unas losetas colocadas al tresbolillo, para evitar que los niños de la Colonia utilizaran este espacio como tobogán. Pero será entre 1969 y 1974 cuando se realizó una restauración, dirigida por Joan Bassegoda, que afectó de manera importante el edificio y el entorno inmediato. Entre otros elementos, se coloraron entonces las escaleras sobre el porche, muros de contención en los entornos de levante y mediodía y se regruesó un sector de la fachada de poniente (fig. 6).

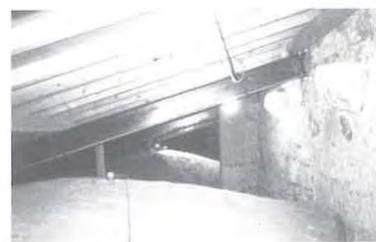
Fig. 4.

En la estructura de cubierta, se reforzaron las correas de madera con elementos a modo de imperiales. Pues pareció oportuno respetar en ellas el esfuerzo del pueblo por salvar su iglesia.(fig. 4)

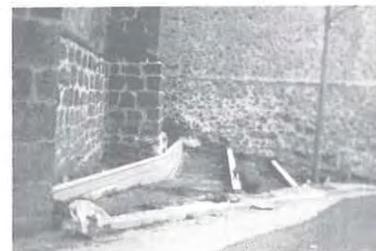
Fig. 5.

En torno a los contrafuertes, descalzados, se construyeron unos refuerzos de hormigón, en forma de gradas, que sirven de asiento, en las tertulias de los atardeceres de primavera, (no los lunes esperemos), al sol. (fig. 5).

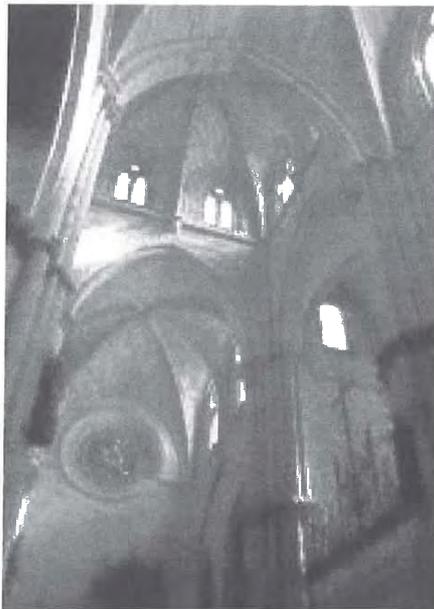
Interior: bóvedas del transepto y del presbiterio.

servido de modelo hasta ese momento, superponiendo al pesado y sombrío edificio románico construido hasta entonces una atrevidísima elevación del transepto cubierta por ligeras bóvedas sexpartitas, cuya continuación a lo largo de la nave central y más tarde en la capilla mayor con pautas ya correspondientes a un gótico internacional maduro no fue más que cuestión de tiempo.

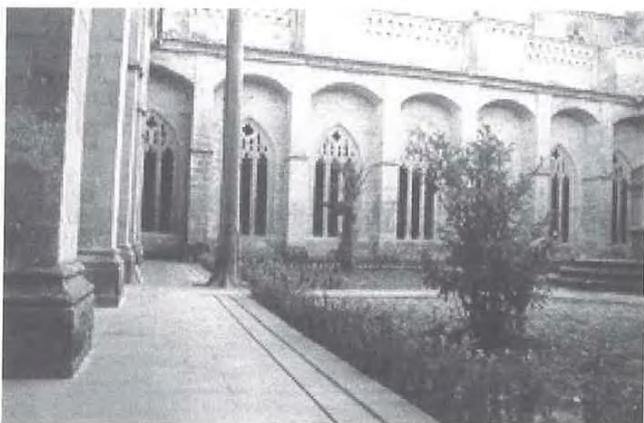
Encintado perimetral del vergel del Claustro tras la intervención.

Se continuaron las obras que habían quedado inconclusas en el patio del Claustro, colocando el enlosado final de piedra arenisca sobre el sistema de aireación y captación de las aguas pluviales realizado en la fase de emergencia inicial a lo largo del perímetro del muro de cerramiento; además se dispuso una plantación de boj delimitando el borde del vergel, a la espera de poder completar la totalidad del acondicionamiento vegetal previsto, el cual constará de árboles frutales.

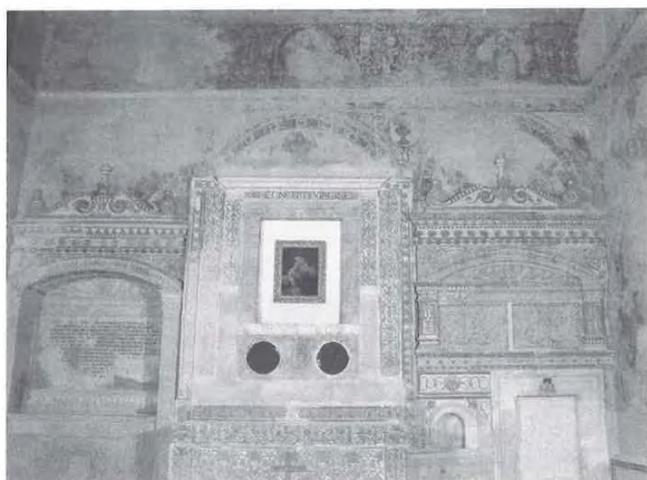
Aspecto final de la decoración plateresca de la capilla de la Concepción, tras la restauración.

Tras la limpieza y eliminación de agregados dañinos, en particular los realizados con morteros de cemento Portland, se han efectuado las necesarias operaciones de limpieza y desalinización, las reintegraciones y los rejuntados con materiales compatibles. Particularmente intensa fue la actuación a que fue sometido el túmulo central, cuyo estado obligó a su desmontado y reposición posterior tras la restauración pieza a pieza, y una vez que se realizaron unas concienzudas investigaciones arqueológicas en la fosa mortuoria situada bajo el mismo.

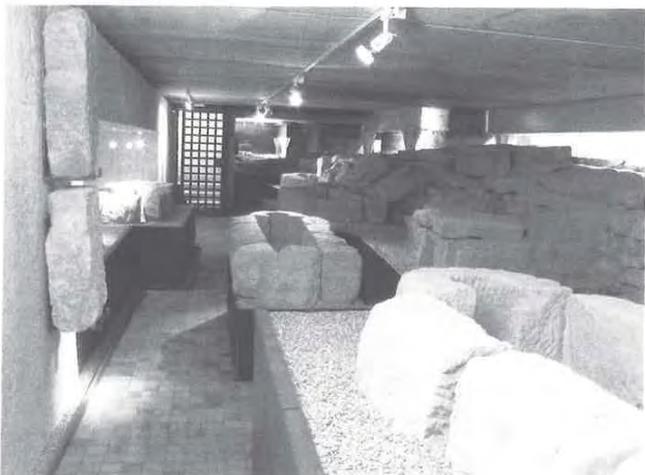
Acondicionamiento museográfico de la necrópolis conexas con la Catedral, y del resto de los hallazgos arqueológicos aparecidos en el transcurso de las recientes actuaciones.

A través de una escalera se accede en efecto al nivel inferior, donde la necrópolis medieval ha recibido un tratamiento de musealización, así como la atarjea del siglo XVII y los arranques de los muros catedralicios. Los materiales escogidos para configurar el espacio arquitectónico museográfico son el hormigón, el acero y la madera, y el lenguaje minimalista empleado en su aplicación ha pretendido dotar al lugar de un carácter recogido y esencial, acorde con el contenido del mismo y con el "genius loci". El conjunto se completa con un panel explicativo.

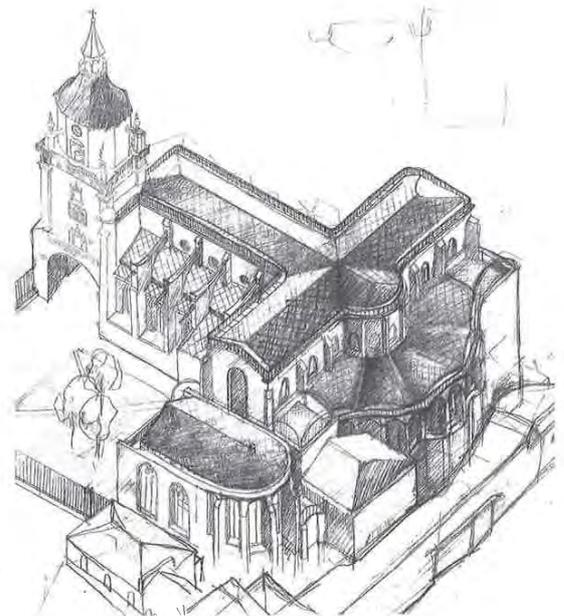
Fig. 1. Croquis de la propuesta de restauración global de la Catedral de Santa María de Vitoria.

Se presenta el proyecto de restauración de la Torre y el Pórtico de la Catedral de Vitoria, acompañado de ciertas referencias arquitectónicas históricas que deben ayudar a la comprensión de las intenciones del trabajo, tanto en lo constructivo como en lo formal. Se trata de mostrar cómo un proyecto de restauración debe encajar unas técnicas y materiales tradicionales usando herramientas actuales para conseguir unas formas que se integran en continuidad material con el edificio antiguo sin dejar de pertenecer al repertorio formal de nuestro tiempo, manejando para ello figuras geométricas cuya definición pertenece al siglo XIX y cuya posibilidad real de construcción nos ha sido enseñada por los arquitectos del XX. Se citan arquitectos como Antoni Gaudí^{1,2} o Félix Candela³ y obras clásicas como la Torre de Hércules de la Coruña⁴ o el faro de Edystone⁵, junto a obras modernas como las esculturas de Max Bill⁶ y junto a las máquinas herramientas que pueden producir las formas buscadas. (fig.1).

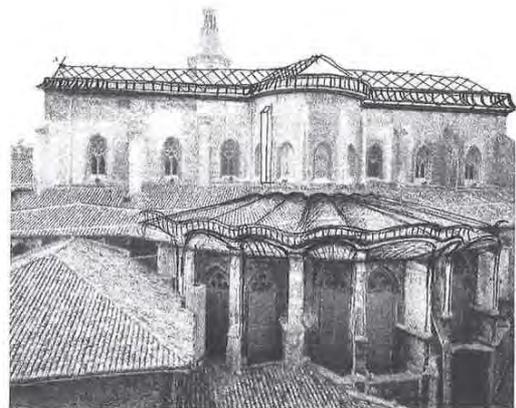
Fig. 2. Croquis de detalle de la terminación de la cabecera con bóvedas y cornisas de cantería y cubiertas de paraboloides.

Nuestra propuesta para la restauración de la Catedral de Vitoria quiere volver a esa tradición en la creencia de que es la mejor garantía de integración de una arquitectura nueva en otra antigua, formando un sustrato material, constructivo, sobre el que se han de apoyar las propuestas de formas y funciones que actualicen el edificio. No bastará con el sustrato, pero lo creemos imprescindible como punto de arranque. (fig.2).

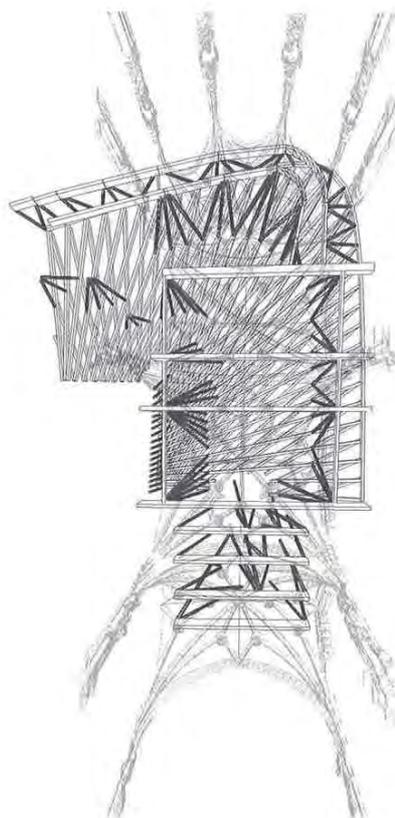
Fig. 3. Proyecto de cubierta del pórtico, a base de racimos de jabalcoes de madera soportando las vigas de la estructura reglada que forma la superficie de cubierta como paraboloides hiperbólicos.

Dentro de ese mundo de referencias en que nos movemos, creemos importante resaltar también que nos encontramos trabajando sobre un pórtico tardogótico, un tipo de estructura cuyas bóvedas vienen a ser cubiertas apuntaladas en muchas direcciones. Si los vemos con la mirada de los analistas estáticos que estudian el funicular para hacer comprensible su contrario, la línea de empujes, los racimos de terceletes y sus ramificaciones en combados y ligaduras vienen a tejer la trama de una tela suspendida de los pilares del pórtico, tela cuya urdimbre de plementos se encaja entre los nervios impidiendo su inestabilidad lateral. (fig.3).

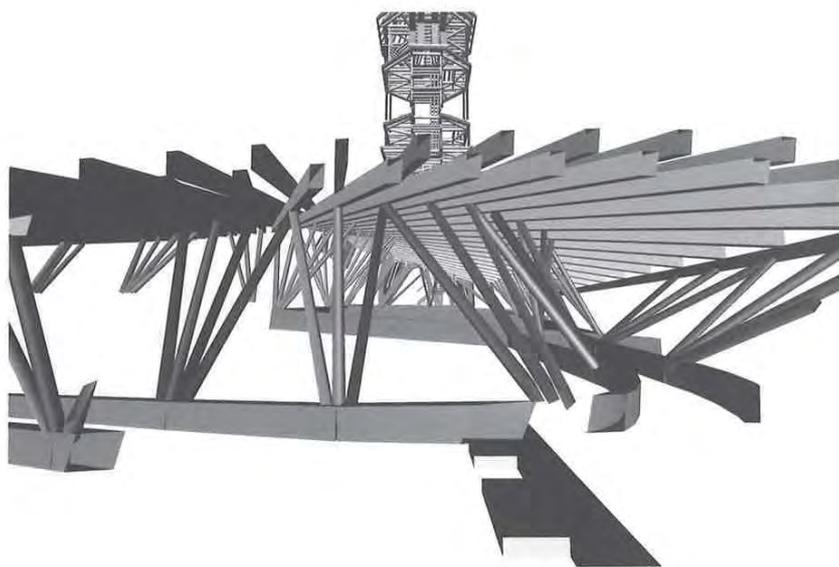
Fig. 4. Aspecto interior del espacio sobre el pórtico y bajo la cubierta, con la estructura de madera que se propone policromar.

de espesor artístico que sufrimos en la arquitectura desde hace ya un par de siglos. Quizá con el tiempo podamos vencer a una cultura que, vulgarizada, está destruyendo continua pero inexorablemente una faceta fundamental de nuestro patrimonio, la de los revestimientos y policromías que decoran y protegen a las estructuras de fábrica. (fig.4).

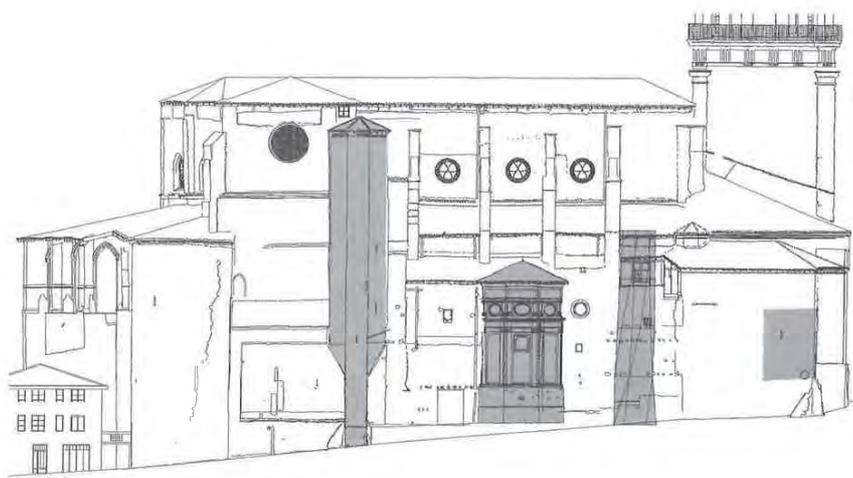
Fig. 5. Alzado norte señalando las distintas torres o volúmenes exentos que se han ido agregando con el paso del tiempo, insertando también la que ahora se propone para albergar el ascensor.

del transepto norte y el de la tardobarroca capilla del Cristo, sumándose a ellos para formar una serie de desarrollo temporal, pero también sustituyendo en cierto modo a los pequeños cubos del primer encastillamiento de Gasteiz, de los que todavía se encuentra uno embebido en la esquina noroeste. (fig.5).

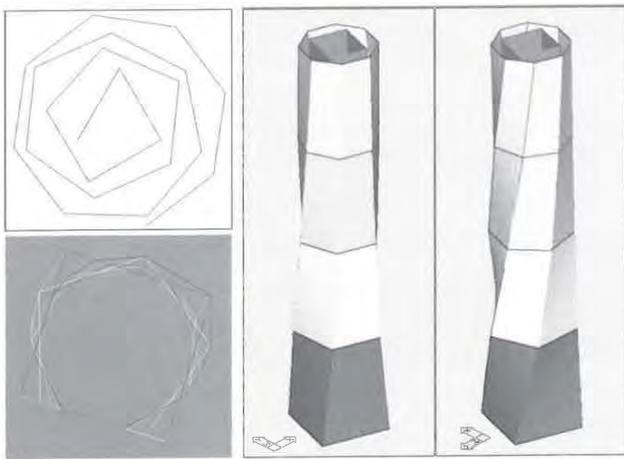
Fig. 6. Crecimiento de polígonos equilateros en la propuesta de Max Bill. Desarrollo de los polígonos circunscritos y generación de superficies regladas para la transición entre ellos, formando el volumen exterior de la torre del ascensor.

heptágono y octógono-, circunscritas a una misma circunferencia, mediante planos alabeados que se desarrollan en el espacio. (fig.6).

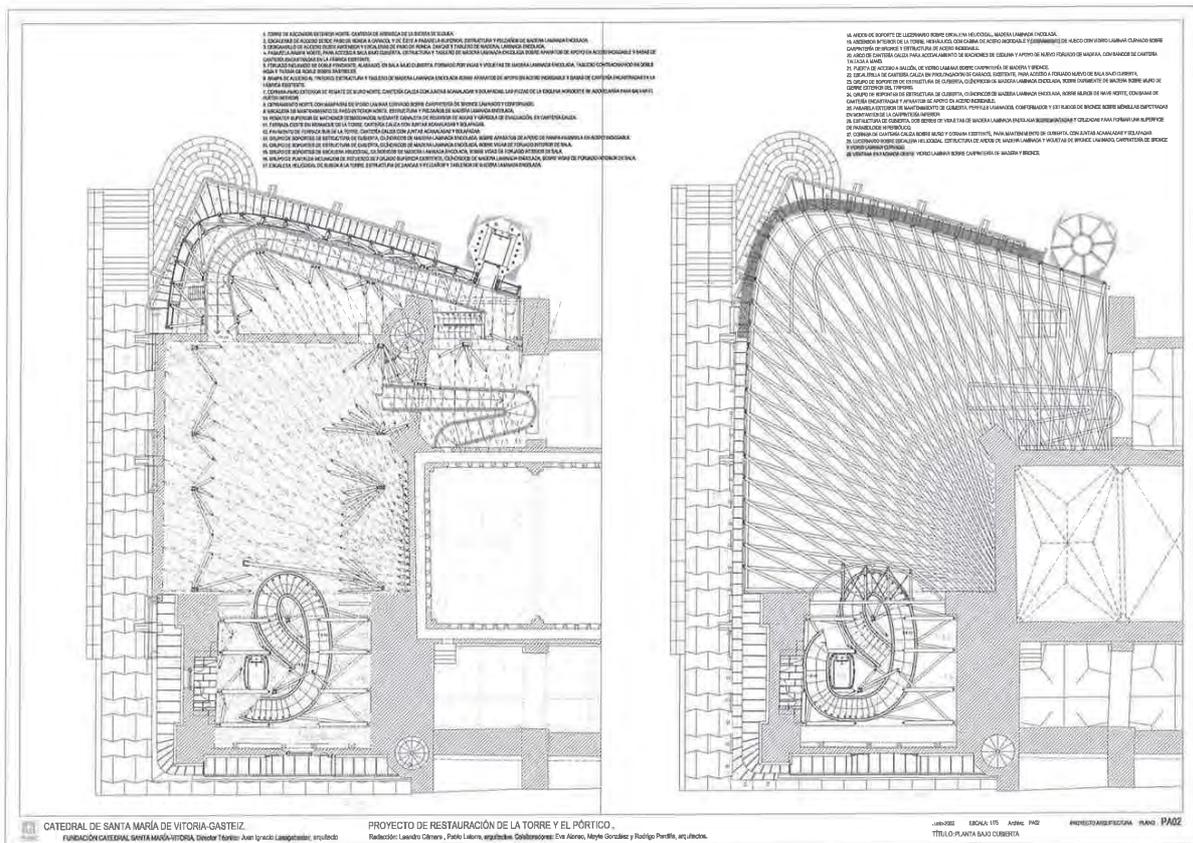
Plano 1. Plantas del espacio sobre el pórtico y de la estructura de su cubierta,
