LAS EXCAVACIONES EN EL MONASTERIO DE SANT LLORENÇ PROP BAGÀ (GUARDIOLA DE BERGUEDÀ, BARCELONA)

EL RECURSO A LA PROPORCIÓN. RESTAURACIONES EN LA MURALLA Y PUERTA MEDIEVAL. CASTILLO DE LA MOLA, NOVELDA, ALICANTE

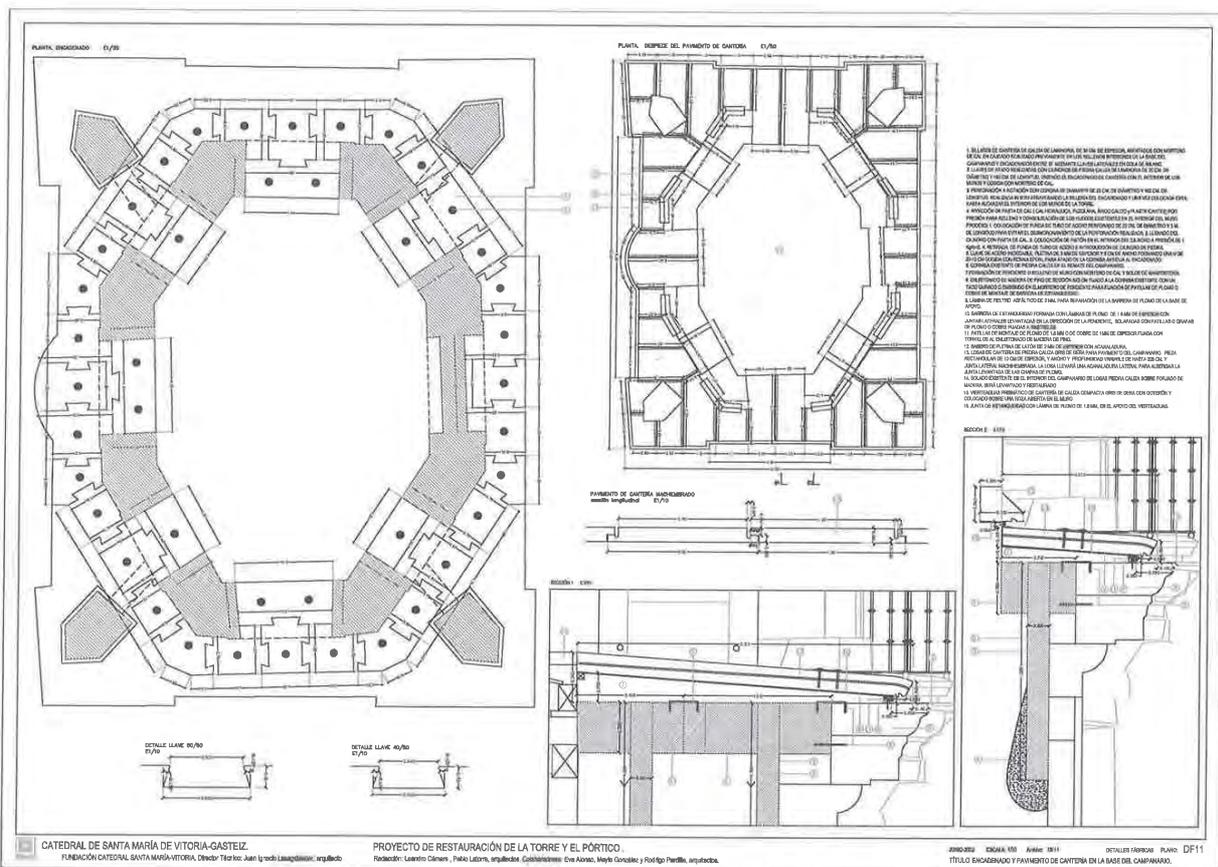
Plano 2. Detalle de la cantería de encadenado de las cornisas y terrazas de la torre.

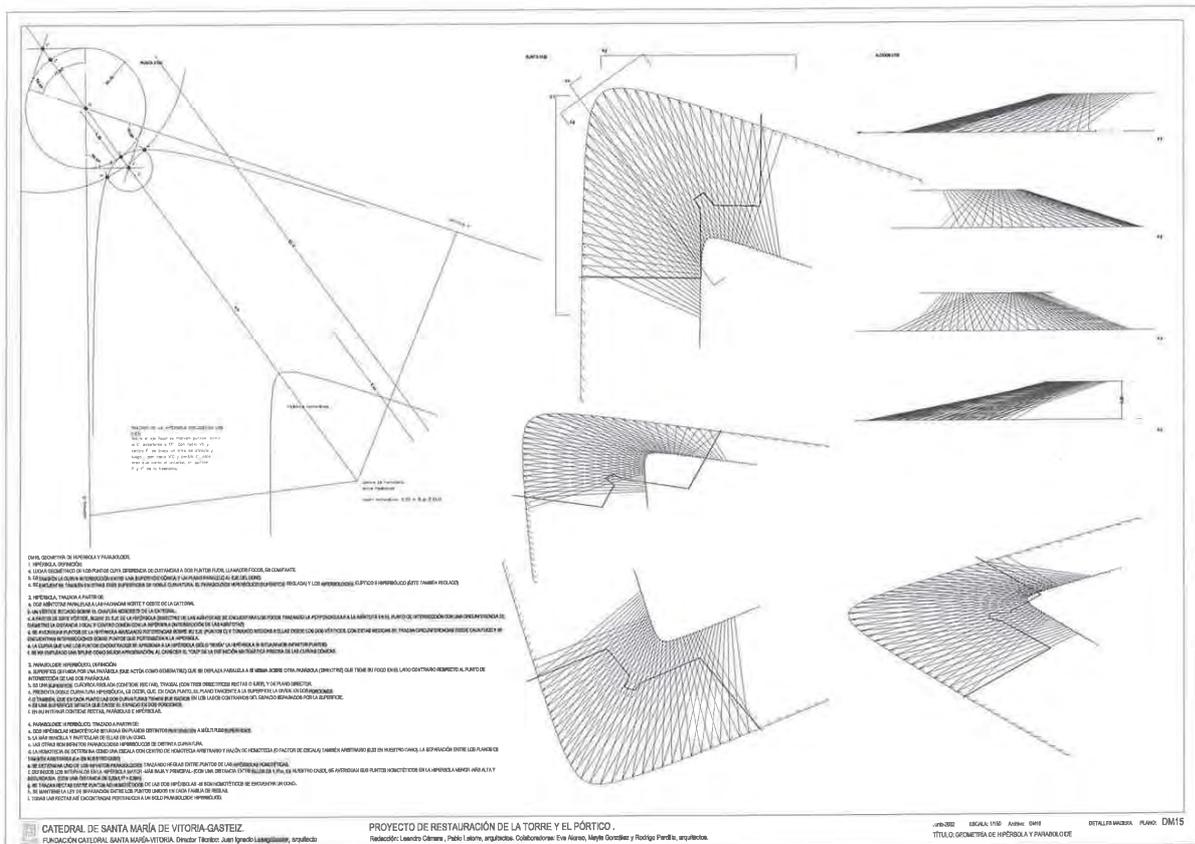
Plano 5. Geometría del trazado del paraboloid hiperbólico de la estructura de cubierta, a partir de dos hipérbolas homólogas situadas a distintas alturas

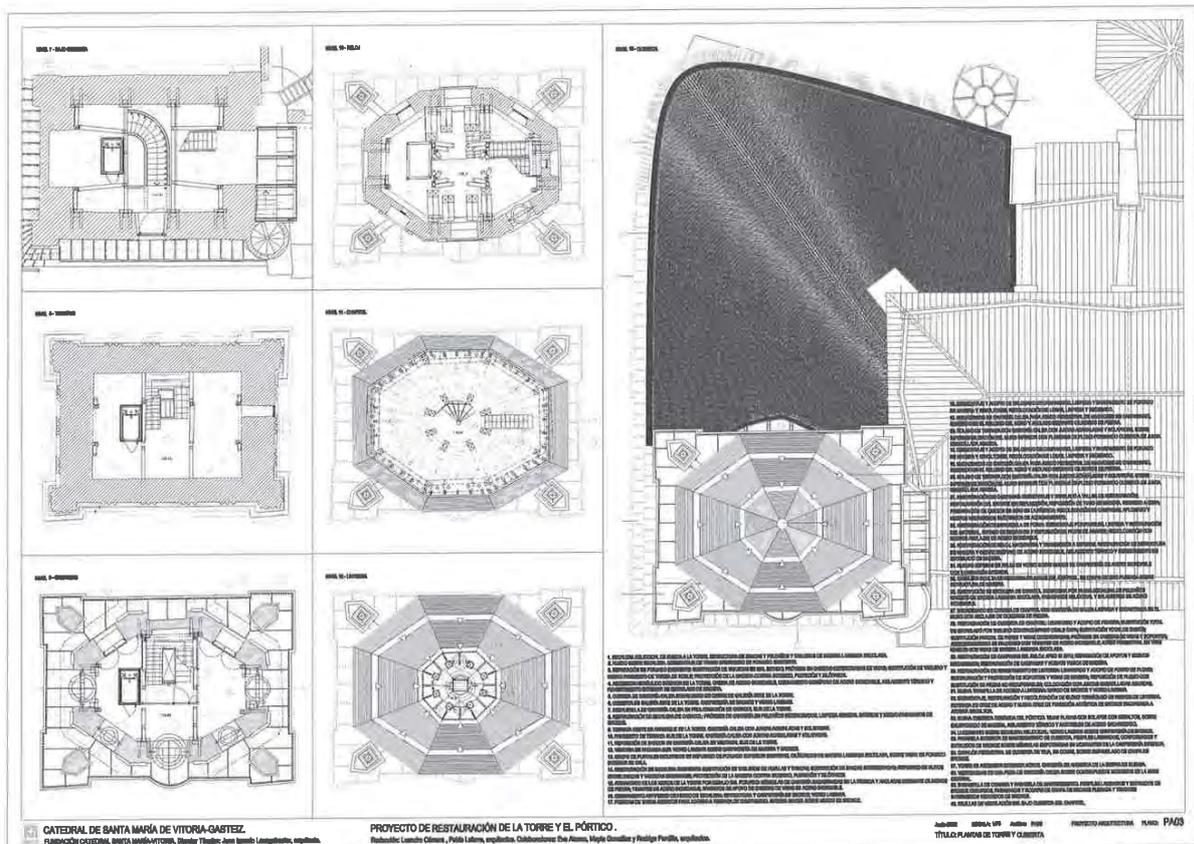
Plano 7. Plantas de la cubierta del pórtico y niveles de la torre, mostrando el desarrollo de la escalera y ascensor para visitas.

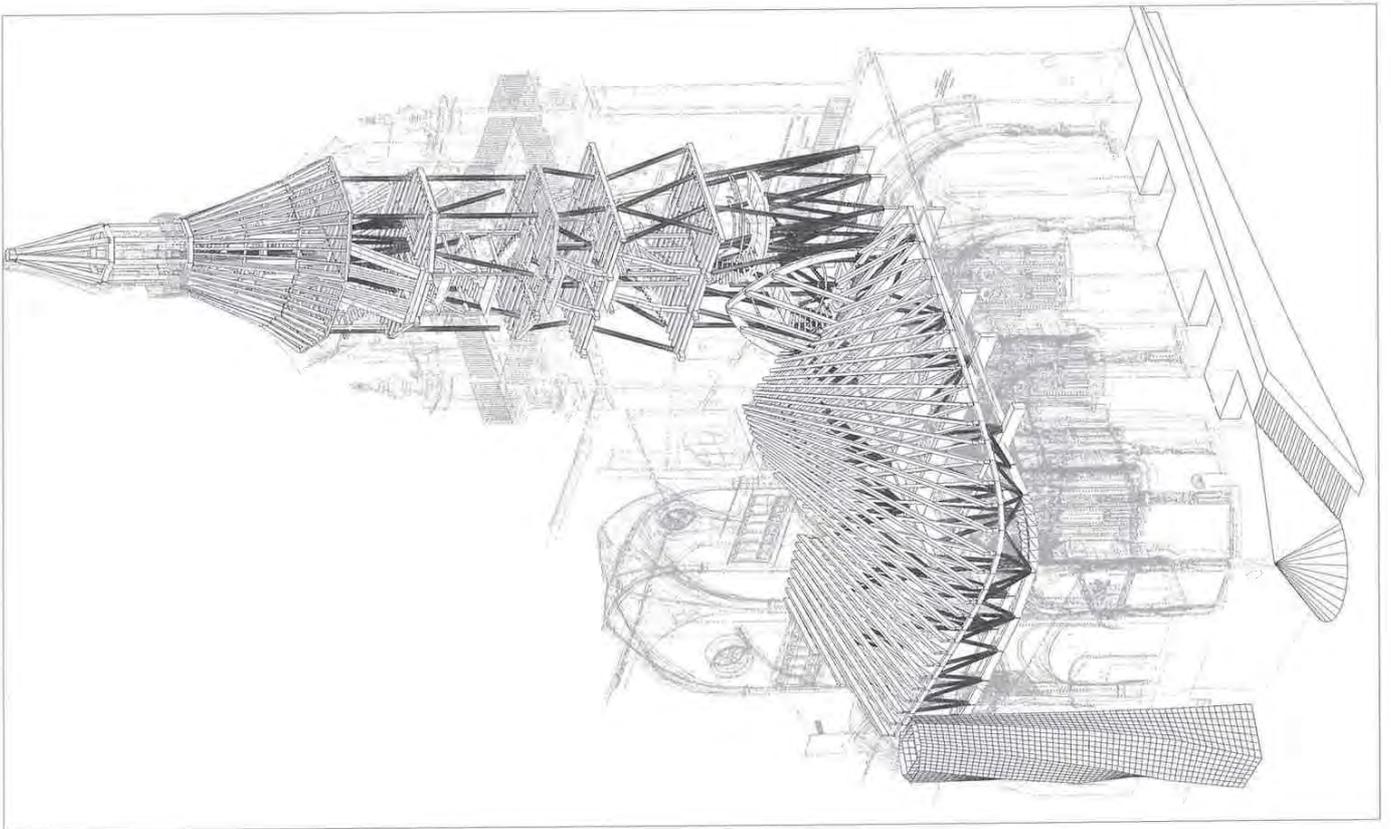
Plan 9. Vista axonómica del conjunto de la propuesta, desde el noroeste.
