**COMPATIBILIDAD DE MATERIALES
Y TÉCNICAS**

El siglo XX contra veinte siglos

José Luis González Moreno-Navarro, Dpto. Construccions Arquitectòniques I.
Universitat Politècnica de Catalunya

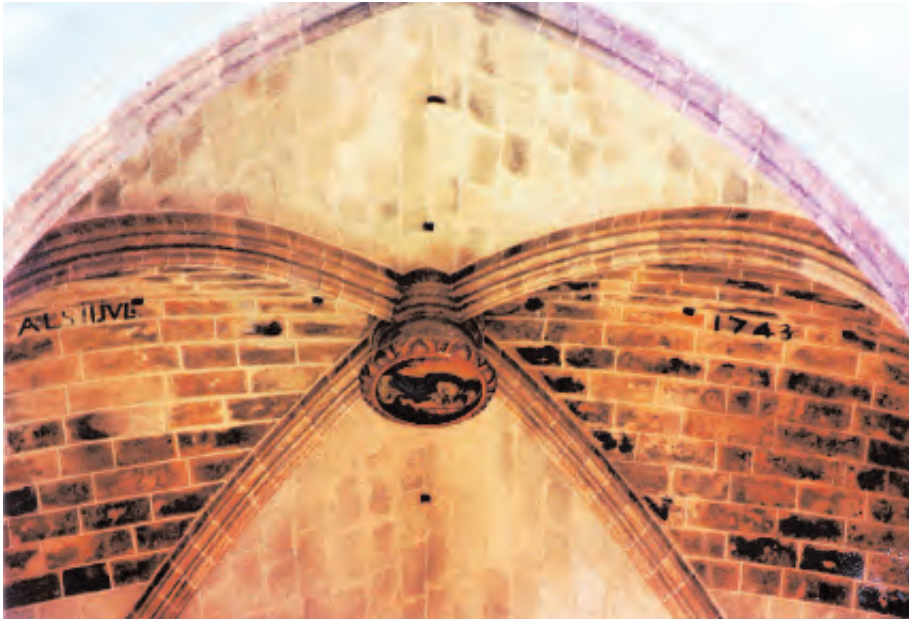
Inscripción sobre la bóveda de la Catedral de Mallorca reparada en 1743. Foto: José Luis González Moreno-Navarro

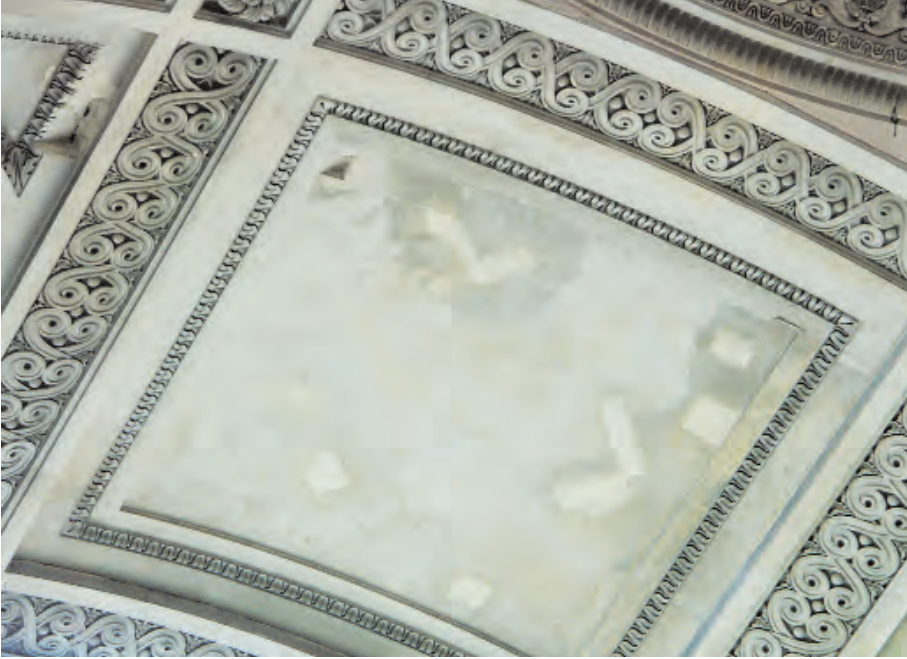
Desperfectos graves debidos a la oxidación de las armaduras que sostienen los sillares y dovelas en el interior de de la Iglesia de Santa Genevova de Paris.
Foto: Jose Luis González Moreno-Navarro

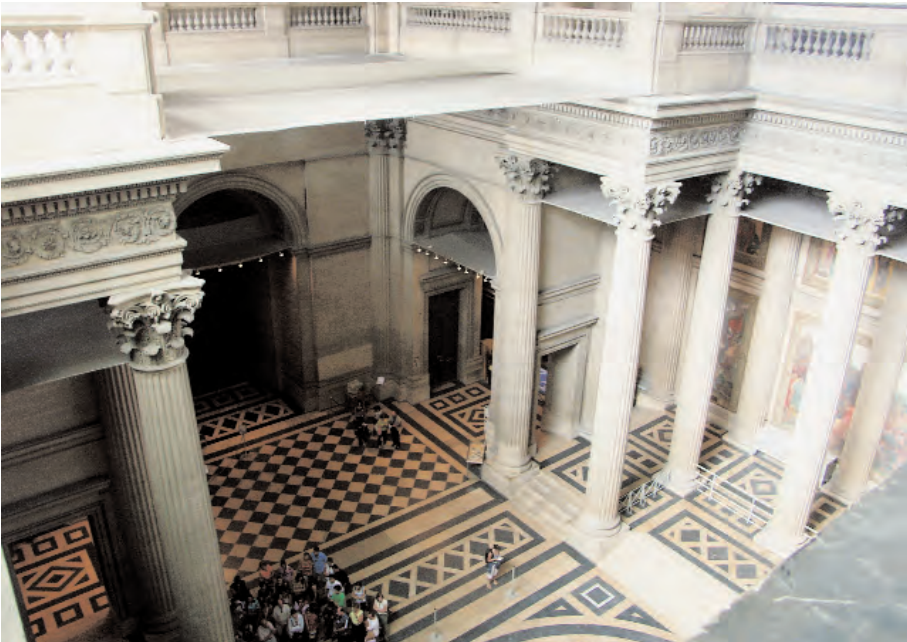
En la actualidad en la Iglesia de Santa Genevova de Paris se han reparado los desperfectos anteriores pero no se ha podido detener el proceso de rotura de la piedra lo cual obliga a limitar la zona visitable y proteger ésta con redes. Foto: José Luis González Moreno-Navarro

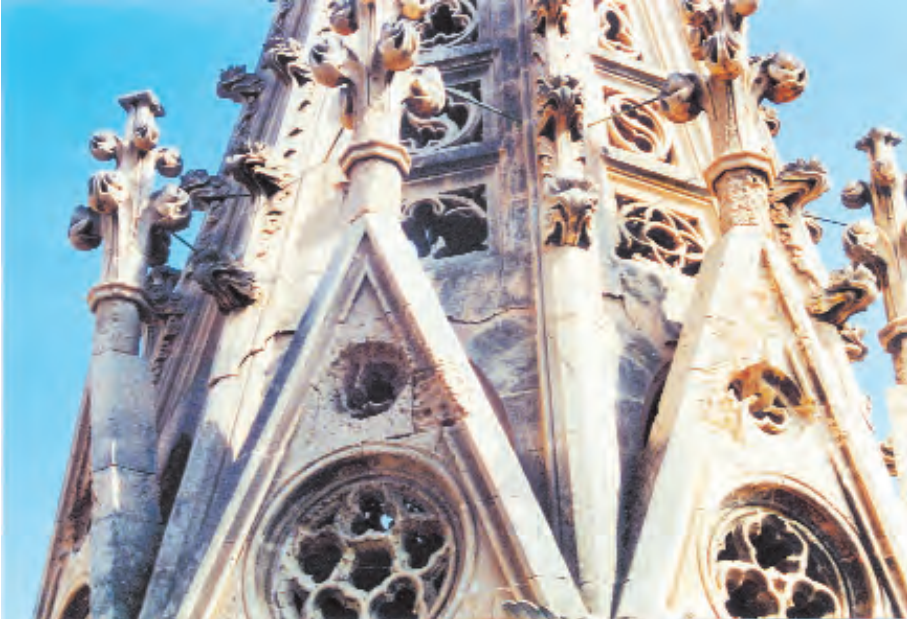
Rotura de los sillares por oxidación de un cable-zuncho interior en uno de los pináculos decimonónicos de la Catedral de Mallorca. Foto: José Luis González Moreno-Navarro

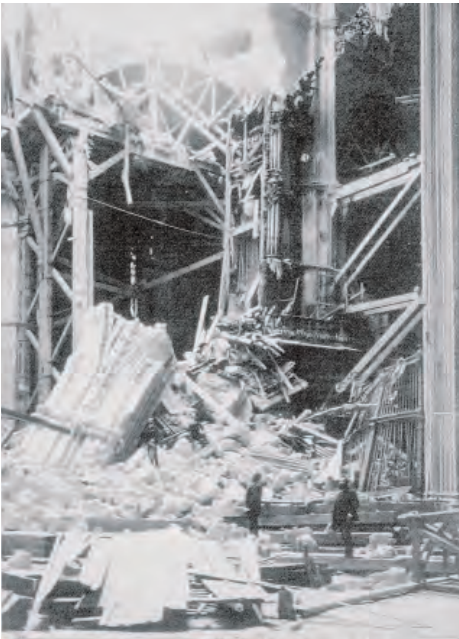
Colapso dramático pero local debido al fallo de pilar del ángulo sur-oeste del crucero de la Catedral de Sevilla en 1888. Fuente: *El espíritu de las antiguas fábricas*. Sevilla: FIDAS, 1999

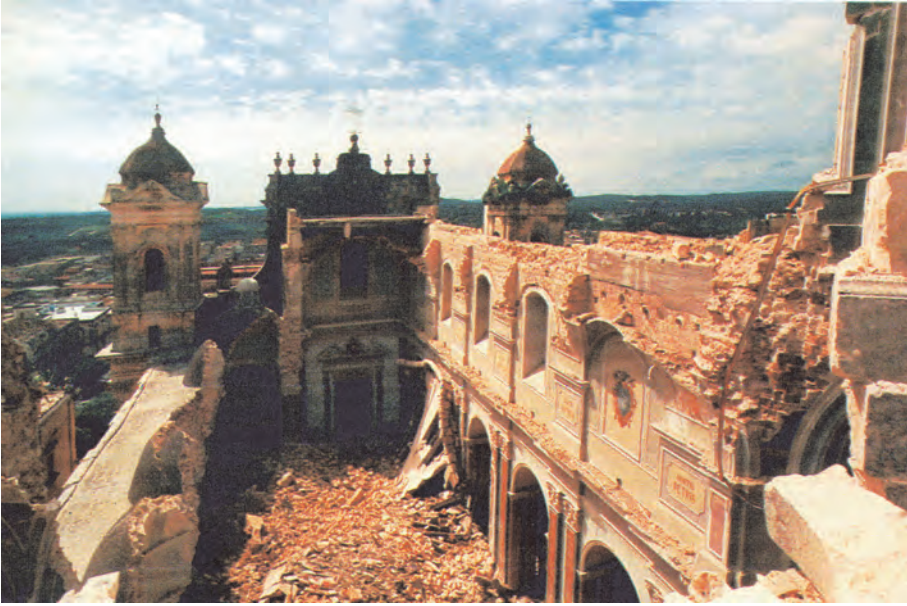
En la Catedral de Noto, el colapso de un pilar afectó a toda la nave y parte de la cúpula debido al efecto de arrastre que ocasionó un "veintestigero" forjado de hormigón armado soporte de una siglo "veintestigera" cubierta plana. Fuente: DE BENEDICTIS, ROBERTO, TRINGALI, SALVATORE: LaRiconstruzione della Cattedrale di Noto, Noto: L.C.T. Edizioni, 2000

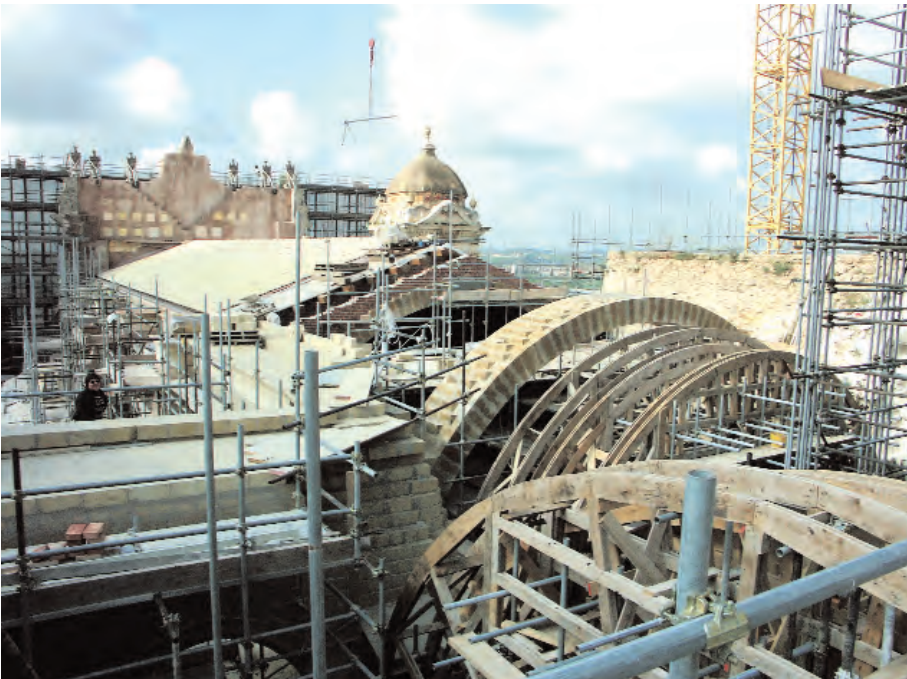
En la reconstrucción de la Catedral de Noto se recuperó en sillería (sin armar, obviamente) todo el conjunto de pilares y arcos que dan soporte a la recuperada cubierta a dos aguas y a la bóveda de cañón seguido encamionada del interior. Foto: José Luis González Moreno-Navarro

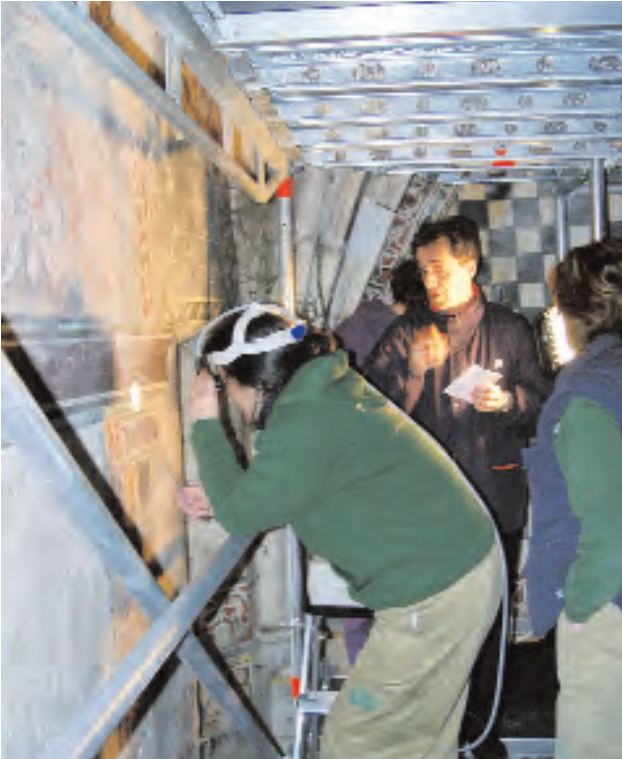
Capilla de Santiago, Álava. Estudio de la superficie mediante lupa binocular. Foto: Mercedes Cortázar García de Salazar, Dolores Sanz Gómez de Segura, Diana Pardo San Gil

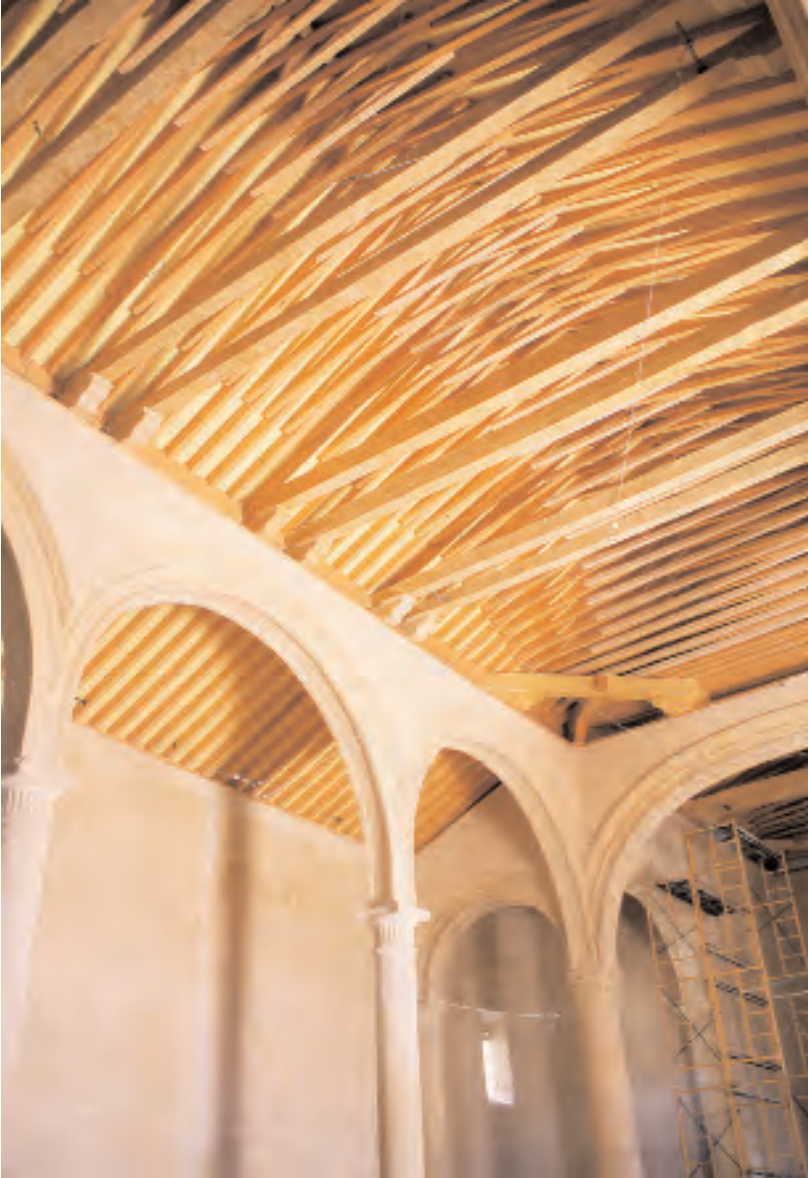
Nuevo artesanado de madera como estructura de soporte de la cubierta de la iglesia de Valdetorres de Jarama en Madrid.
Foto: Latorre y Cámara arquitectos

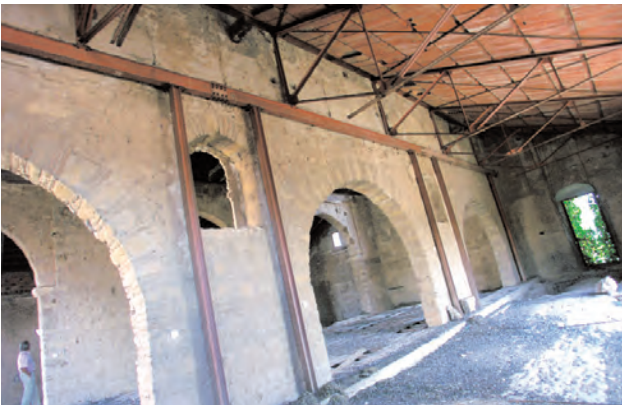
Antigua consolidación estructural de la cubierta de la iglesia del convento de Santa Clara en Córdoba mediante la superposición de una estructura de acero apoyada en zunchos y forjados de hormigón.
Foto: Pablo Latorre González-Moro

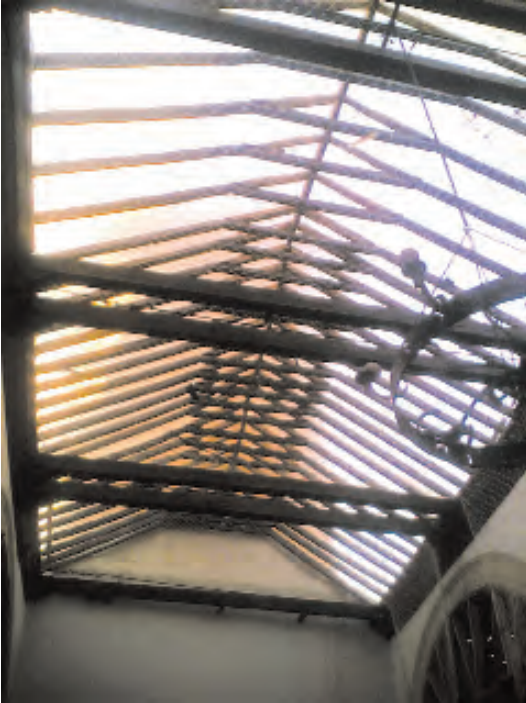
Parroquia de Malaguilla. Daños estructurales observados. Foto: Material del estudio

1. Cabeceo hacia el exterior del muro sur, que se manifiesta por una inclinación de la cornisa, la aparición de fisuras, así como por una separación del cortaviento.
2. Desplome hacia el exterior de las dos columnas centrales de la arcada que separa la nave mayor y la nave lateral al sur.
3. Inclinación de los canes de apoyo de los tirantes de madera, con desplazamiento de estos hacia el sur, perdiendo su posición inicial.
4. Desplazamiento del cuadril sur, saliéndose de su ensamble con el estibo situado encima del arco total.
5. Falta de tensión en los tirantes de acero.
6. Enlace deficiente entre los tirantes de acero y el zuncho de hormigón.
7. Flecha manifiesta de los pares.
8. Apertura en clave de la portada de la iglesia.
9. Fisura exterior en el muro de la sacristía a 45° desde un ángulo de la ventana hacia el suelo.

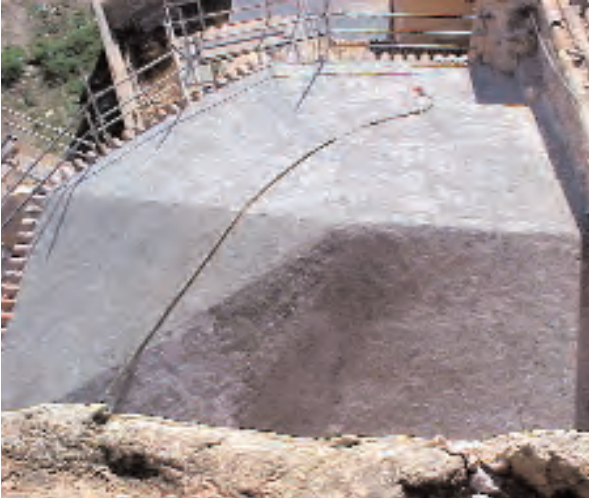
Cubierta de la semicúpula antes de colocar la teja. Foto: Miguel Louis Cereceda

Posteriormente se actuó en la cubierta retirando la teja y las vigas de madera así como el pilarcillo apoyado en la bóveda. Esta se reforzó por el trasdós con hormigón aligerado y se sellaron las grietas con resinas y morteros expansivos. Los deslizamientos de las dovelas pétreas de los arcos que forman las nervaduras de la bóveda se cosieron mediante varillas de vitrosinas, para garantizar la transmisión de tensiones. Se realizó un zuncho de hormigón estructural HA-25 N/mm² sobre los muros con un doble fin, arriostrar los muros que sujetan la cúpula y servir de base de apoyo regular a la nueva estructura de la cubierta que se realizó con perfiles de acero. Sobre la misma se colocó un tablero de rasilla con capa de compresión de hormigón colocándose de nuevo la teja original.

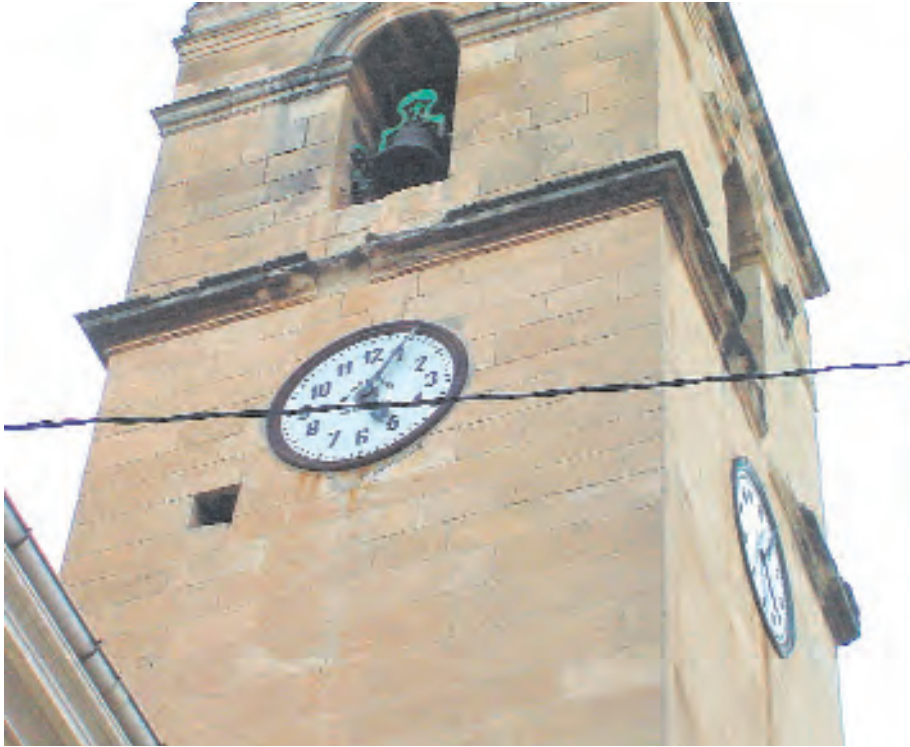
Estado de las cornisas del campanario de la torre antes de la intervención en 2003. Foto: Miguel Louis Cereceda

A pesar de la gran solidez constructiva y de la intervención realizada sobre la torre en 1992 con la incorporación del atirantamiento ya comentado, la bóveda del campanario estaba abierta, presentando numerosas grietas y movimientos de las dovelas. La causa es la gran carga del nuevo chapitel de piedra así como el peso y las vibraciones que producen las campanas. Los arcos del espacio donde se encuentra el campanario son un punto débil bajo el chapitel y se han movido ya que sus dovelas estaban desplazadas de su sitio, con grietas en las juntas de las piezas, aunque sin riesgo inminente de caer.

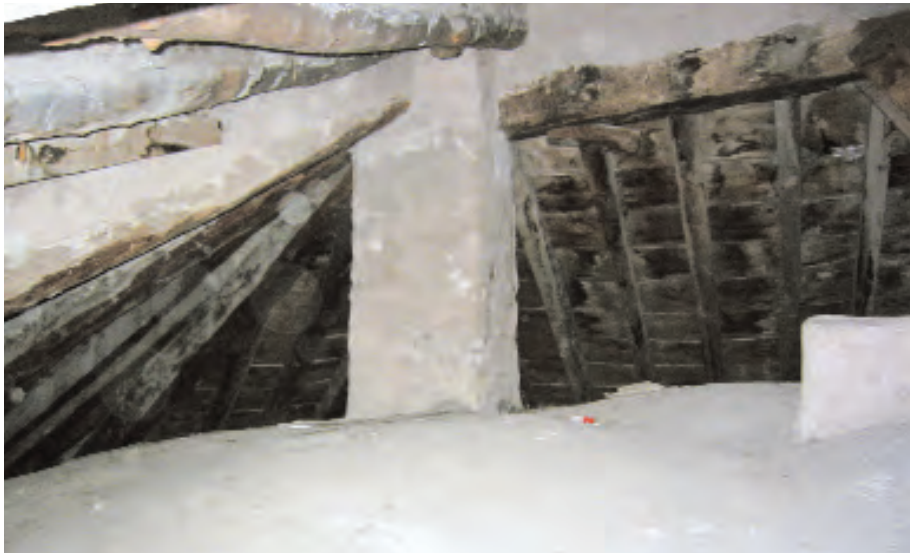
Pilarcillo cargando sobre la semicúpula. Foto: Miguel Louis Cereceda

El elemento más dañado era la bóveda nervada poligonal del presbiterio, resuelta mediante nervios de dovelas pétreas y plementería de rasilla cerámica de 8 cm de espesor total, ya que existía un pilar apoyado sobre la misma, soportando toda la carga de las jácenas de madera de la cubierta. La falta de atado perimetral y el envejecimiento de los materiales han provocado empujes laterales y flechas incrementando las cargas puntuales en el apoyo del pilar, con la consiguiente rotura de la semi-cúpula en la que se observaban grietas de gran tamaño, habiéndose desprendido cascotes en varias ocasiones. Esto hacía temer un posible hundimiento y requería una intervención de urgencia. También aparecían daños graves en el arco toral sobre el altar.

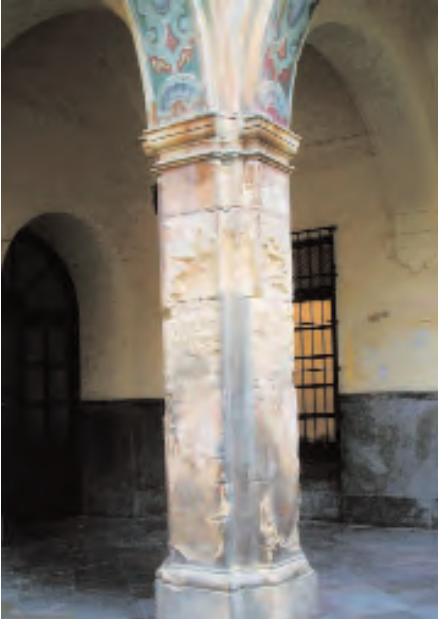
Daño que producen las intervenciones realizadas con mortero de cemento (Hospital de San Juan de Dios, Granada). Foto: Ana Luque

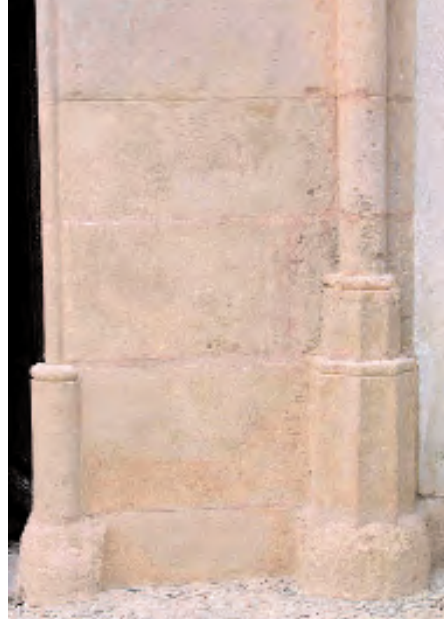
Intervención de restauración realizada con mortero de cal llevada a cabo en la Portada del Convento de la Concepción (Granada). Foto: Ana Luque

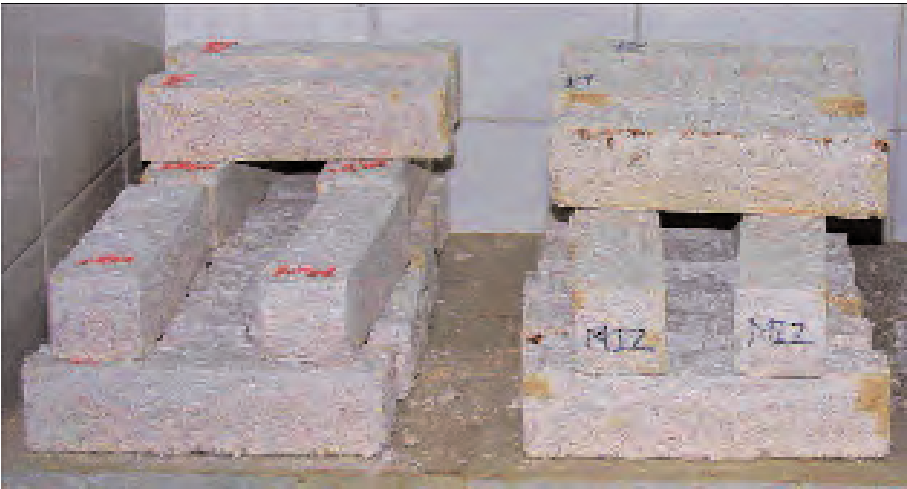
Morteros elaborados en laboratorio. Foto: Ana Luque

- Ensayos mecánicos: Se han efectuado los ensayos sugeridos por la UNE EN-1015-11 a los 28 días de la elaboración de los morteros de cal, determinándose con ellos la resistencia que estos presentan a la flexión y a la compresión. Las resistencias mecánicas son algunas de las propiedades más importantes a tener en cuenta de cara a su comportamiento como material de construcción. Éstas están directamente relacionadas con la porosidad, por tanto, con el grado de endurecimiento y/o carbonatación y en cierto modo, condiciona su resistencia frente a los agentes de deterioro. En el caso de los morteros de cal resulta de especial interés conocer la resistencia que van adquiriendo estos materiales con el paso del tiempo.

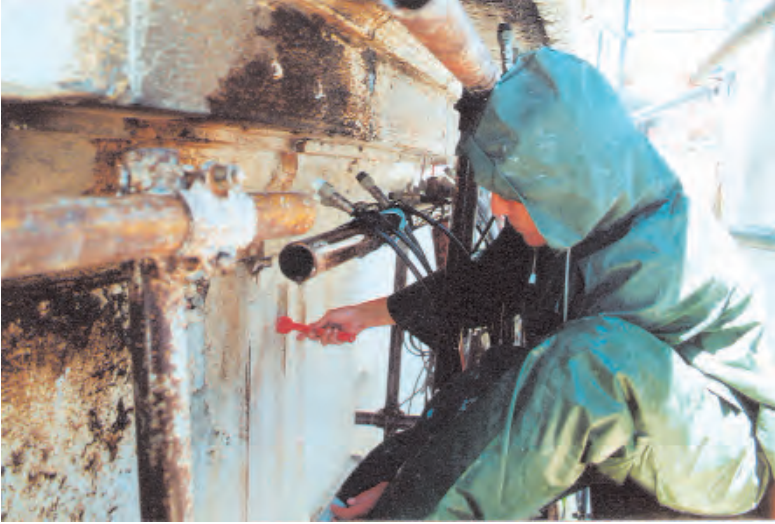
Nebulización: Limpieza por nebulización de agua acompañada de cepillado. Foto: Manuel Iglesias Campos, Virtudes Azorín López, María Isabel Sánchez de Rojas, Moisés Frías Rojas

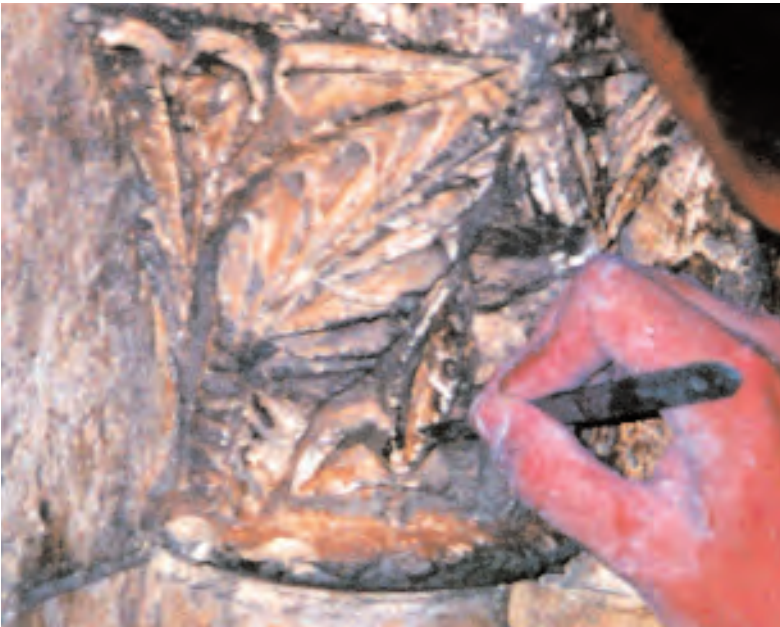
Mecánica bisturi: Limpieza mecánica simple mediante bisturi de depósitos de suciedad. Foto: Manuel Iglesias Campos, Virtudes Azorín López, María Isabel Sánchez de Rojas, Moisés Frías Rojas

Limpiezas mecánicas simples	Eliminación de la suciedad por energía mecánica. Elimina suciedad superficial y costras de cierto grosor según el método empleado.	Presión y ángulo de trabajo, intensidad de la vibración o impacto según el método empleado.	Imprescindible en ciertos trabajos de valor patrimonial. Actuación puntual.	Posibles pérdidas de fragmentos si el material está muy débil o de la superficie si está muy arenizado y no existe un control preciso de los trabajos. Coste elevado.
Limpiezas mecánicas por proyección de abrasivos	Eliminación de la suciedad por proyección de diferentes abrasivos (vidrio micronizado, microesferas de vidrio, silicato de aluminio, óxido de aluminio,...). Elimina suciedad superficial y costras negras de grosor importante.	Granulometría, naturaleza y morfología del abrasivo, distancia de proyección, presión y ángulo de trabajo, y forma de la boquilla.	Según la dureza del abrasivo y presión empleada puede limpiar superficies delicadas. Económico.	Abrasión y posibles pérdidas de pequeños fragmentos si no existe un control preciso de los trabajos.

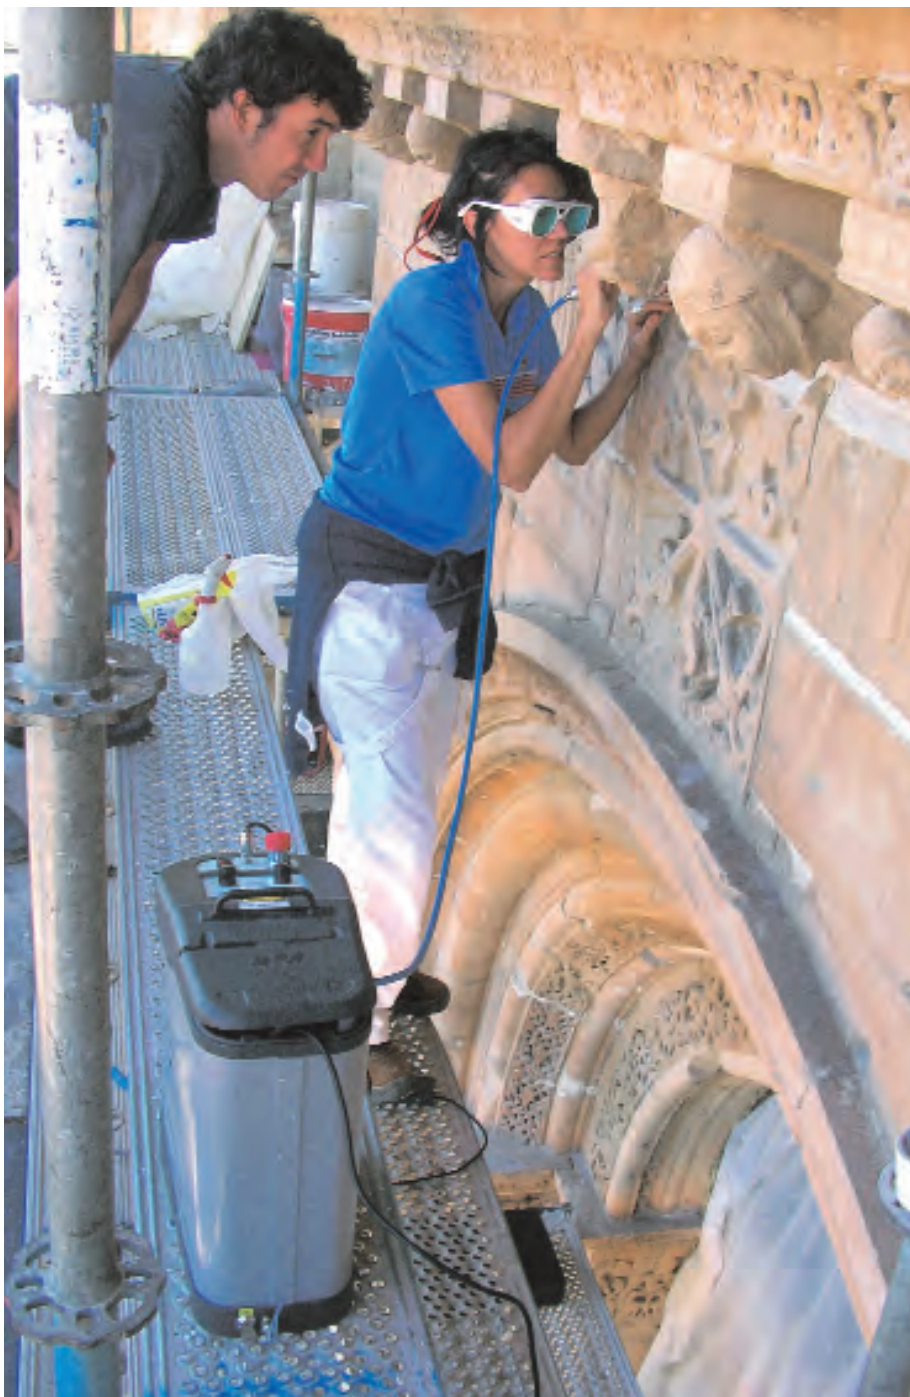
Láser: Limpieza con láser de superficies escultóricas. Foto: Manuel Iglesias Campos, Virtudes Azorín López, María Isabel Sánchez de Rojas, Moisés Frías Rojas

Limpiezas láser	Eliminación de depósitos superficiales y costras de suciedad por fotoablación.	Densidad de la energía. Frecuencia y duración de los pulsos, longitud de onda.	No presenta contacto con la superficie. Con los parámetros adecuados es inocuo para el material y permite limpiar superficies delicadas o en mal estado de conservación. Actuación muy puntual.	Con gran cantidad de energía puede ocasionar daños en el material alterando algunos minerales y con duración de pulsos muy largos vitrificación superficial. Lento. Coste elevado.
Limpiezas con ultrasonidos	Separación de costras sobre el material por vibración.	Frecuencia de ultrasonidos, y adherencia de las costras con el material.	Actuación puntual.	Separación de zonas de material frágiles. Lento. Coste elevado.

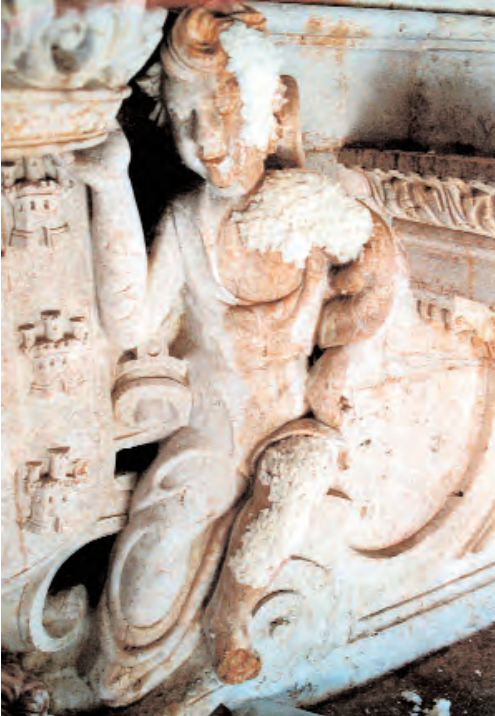
Apósitos de fibra de celulosa: Aplicación puntual de apósitos de AB-57 con fibra de celulosa para limpieza puntual. Foto: Manuel Iglesias Campos, Virtudes Azorín López, María Isabel Sánchez de Rojas, Moisés Frías Rojas

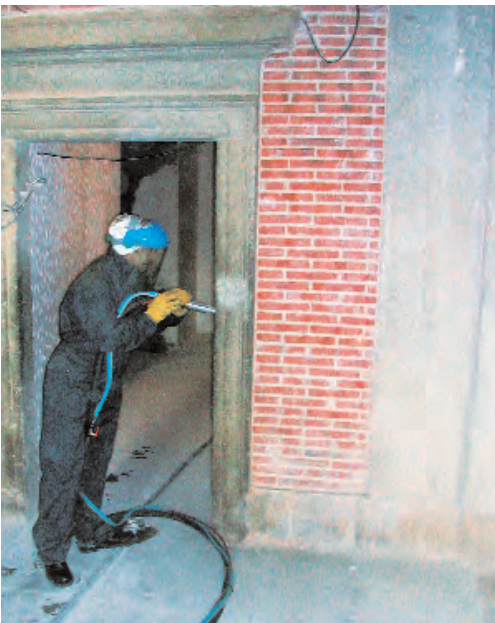
Mecánica abrasivos: Limpieza mecánica mediante proyección de abrasivos a baja presión de granito y ladrillo. Foto: Manuel Iglesias Campos, Virtudes Azorín López, María Isabel Sánchez de Rojas, Moisés Frías Rojas
