Conocer los usos históricos de un espacio para resolver un puzle: una extraña estancia en la iglesia de Villacé. León

Josemi Lorenzo Arribas
Natalia Martínez de Pisón*

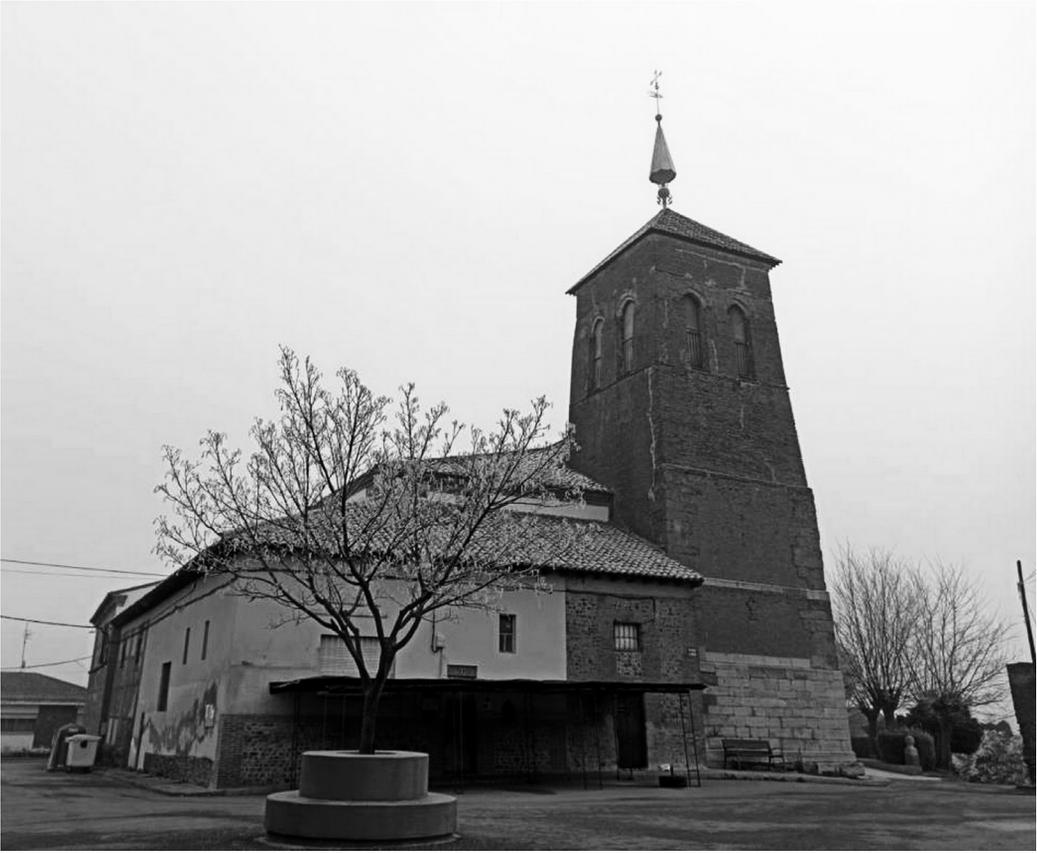
Ángulo noroeste de la iglesia de Villacé en el que se encuentra la capilla y, con muro pintado, el actual Centro social adosado. (Iván Martínez Prieto).

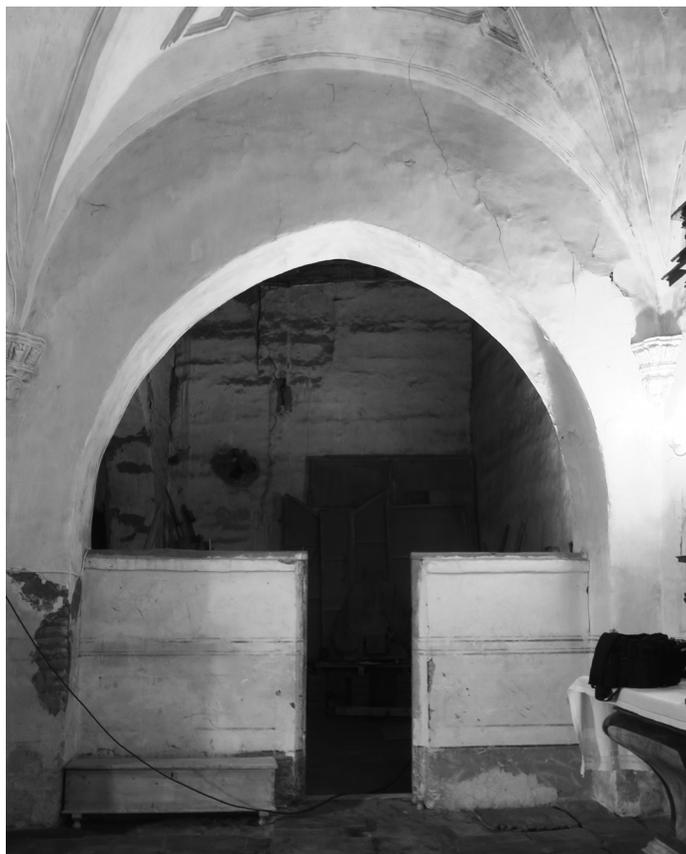
Estancia situada al oeste de la nave norte.

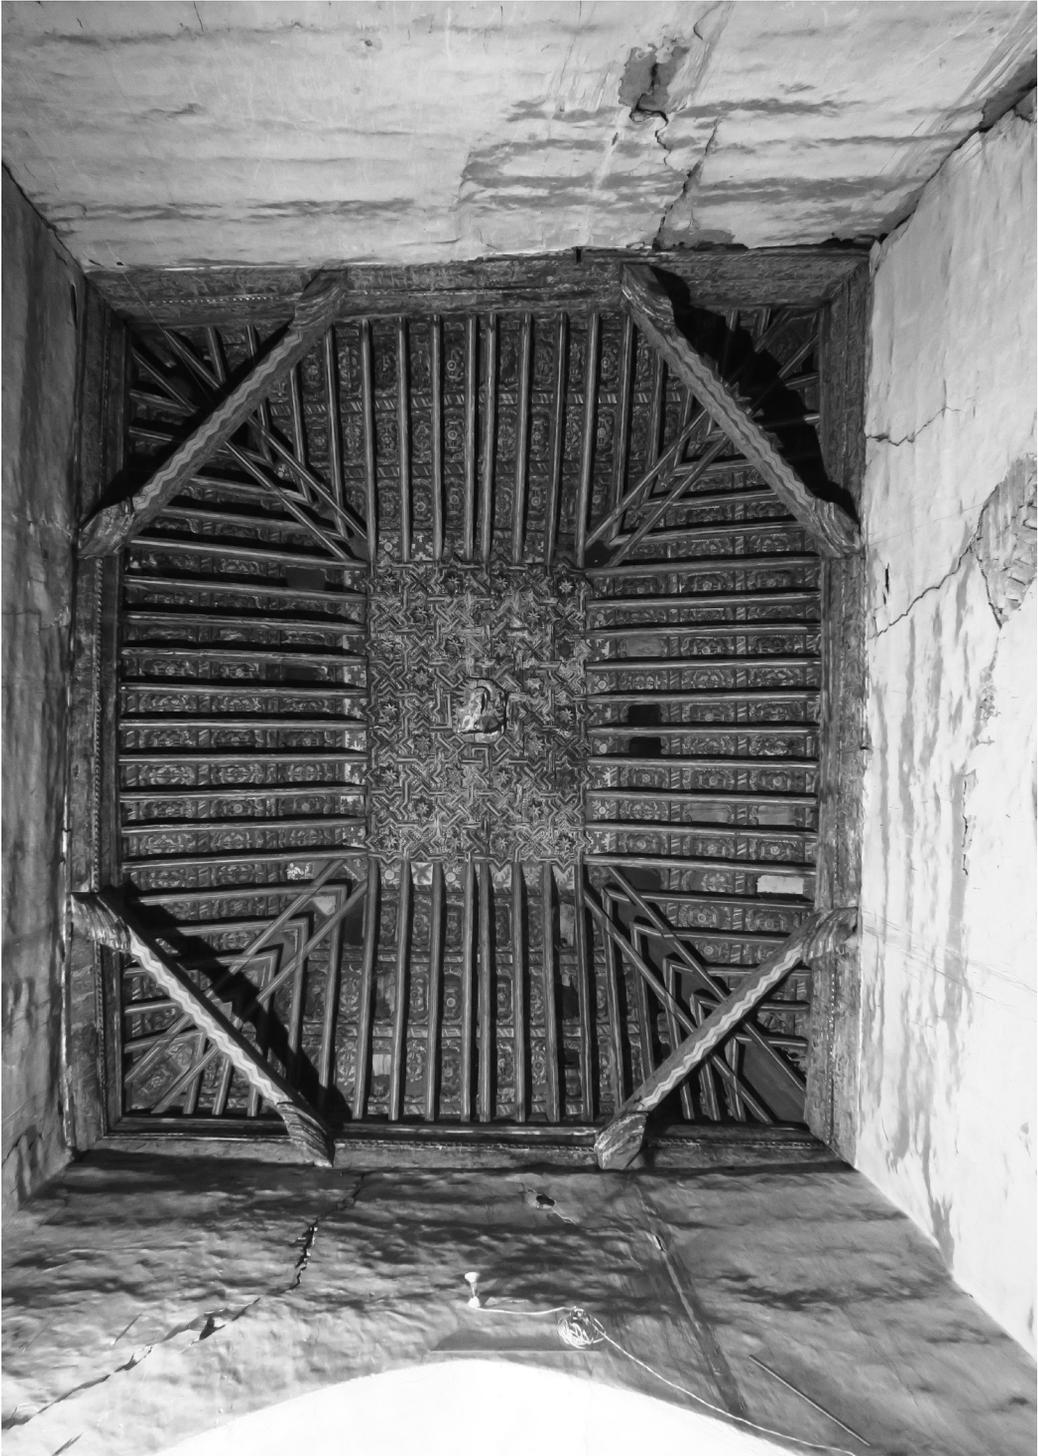
Armadura de cubierta de la estancia cuando se convirtió en la capilla de San Juan.

3. Se trata de una armadura de par y nudillo a cuatro aguas, con limas moamares y almizate realizado a partir de labores de lacería ataurada clavada a una tablazón, con lacería a partir de estrellas de ocho puntas. Su carácter popular dificulta su datación precisa, pero se puede poner en relación con la armaduras de la cabecera de Villaseñor (Valladolid) estructura datada a mediados del siglo XV y la del pórtico de la iglesia salmantina de Villarmenteros de Campos (PÉREZ MARTÍN, S. *Carpintería de lo blanco en Valladolid (Siglos XV-XVI)*. Valladolid, Junta de Castilla y León, 2018, pp. 131-132 y p.148).

La capilla se embelleció con la instalación de una sencilla armadura de par y nudillo policromada y dos conjuntos de pinturas murales. La primera inutilizó el vano advertido en el muro oriental del actual bajocubierta, al quedar por encima de ella. Poco después de montar la armadura se abrió una ventana en el muro occidental con el fin de iluminar la nueva estancia, que de otra manera quedaría totalmente ciega. Se apuró tanto a la hora de fijar la parte superior de esta ventana que su dintel lo formó el arrocabe de la propia armadura, lo que provocó problemas estructurales al fragilizar el apoyo de la armadura, con peligro de desplome en ese punto. Ello aconsejó tapiarla seguramente al poco de ser abierta. La configuración final en planta de este espacio, por tanto, se realizó al tiempo de instalarse la armadura que lo cubre, y solo cuando llegó la nueva cubierta se decoraron sus muros con el conjunto de pinturas descubierto durante esta intervención.

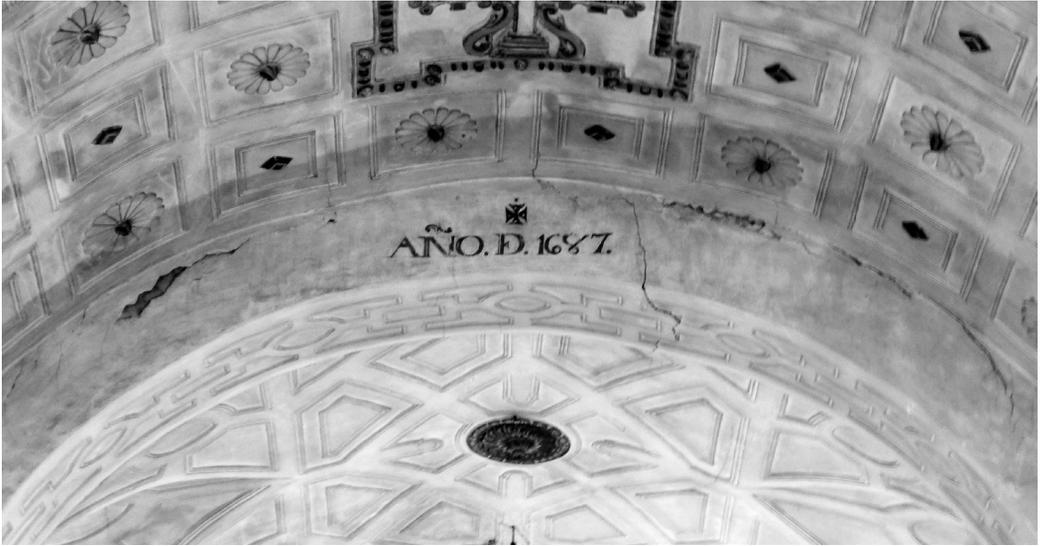
Bóvedas barrocas con inscripción de su hechura (1687).

9. Sabemos que es así por la presencia de un grafito inciso en el zócalo desgastado del muro occidental del coro, con toda la apariencia de ser contemporáneo a la fecha que proclama, nuevamente 1687.

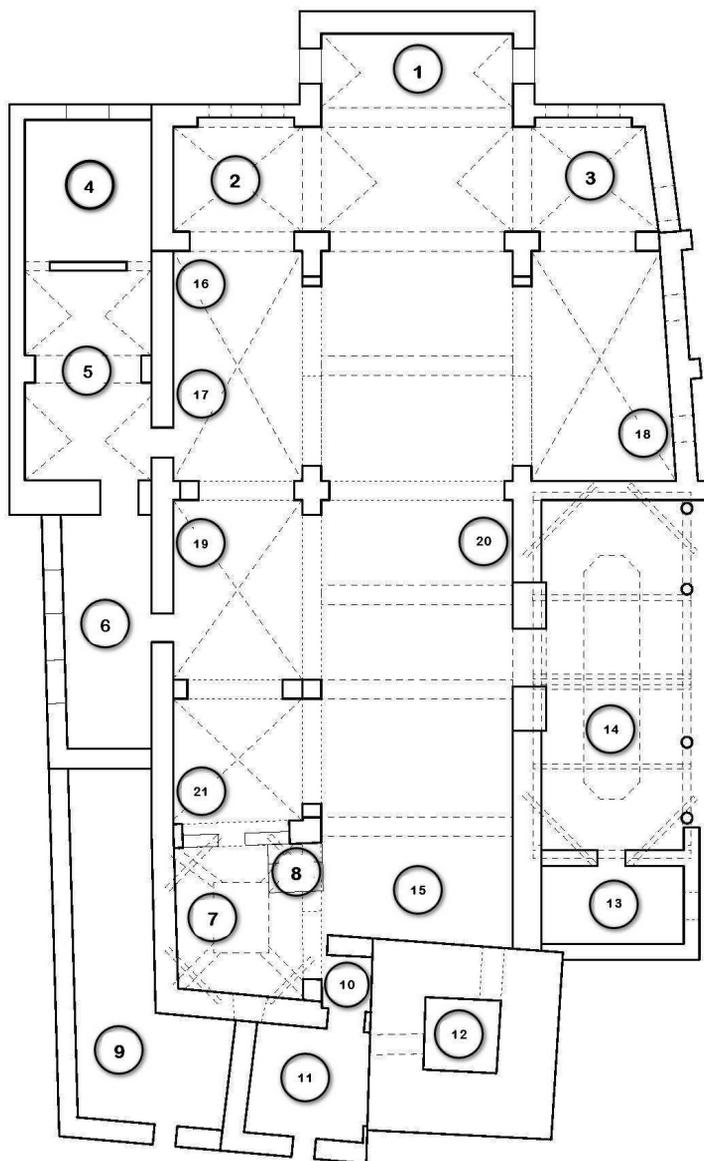
Planta de la iglesia con sus espacios y retablos con sus advocaciones: 1. Ntra. Sra. Asunción; 2. Santo Cristo; 3. Virgen del Rosario; 4/5. Capilla de la Piedad; 6. Sacristía; 7. ESTANCIA; 8. Primer baptisterio; 9. Actual Centro Social; 10. Oficina; 11. Actual cuarto acceso a torre; 12. Torre; 13. Cuarto auxiliar; 14. Pórtico; 15. Coro; 16. Virgen del Amparo; 17. Sagrado Corazón; 18. San Francisco; 19. San Antonio; 20. San Roque; 21. San Juan Bautista.

(Planimetría de Ignacio Vela Ciudad y Florentino Díez Sacristán)

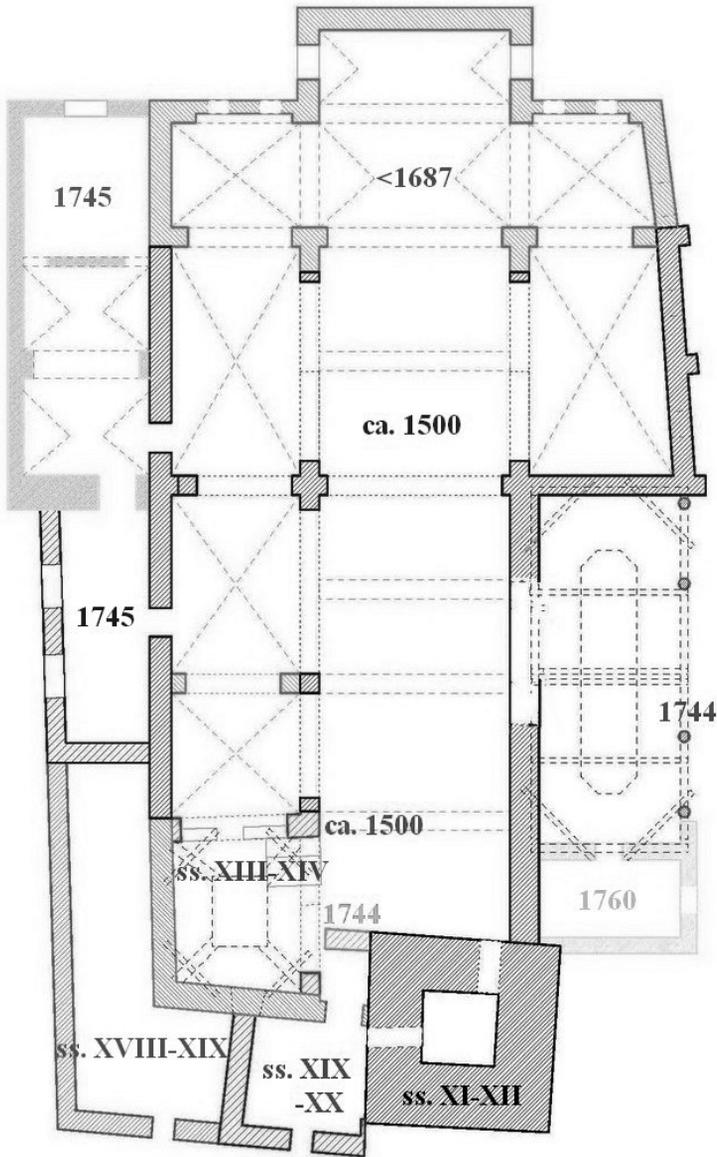
Sumaria secuencia constructiva. Elaboración propia sobre planimetría de Vela Ciudad y Díz Sacristán.

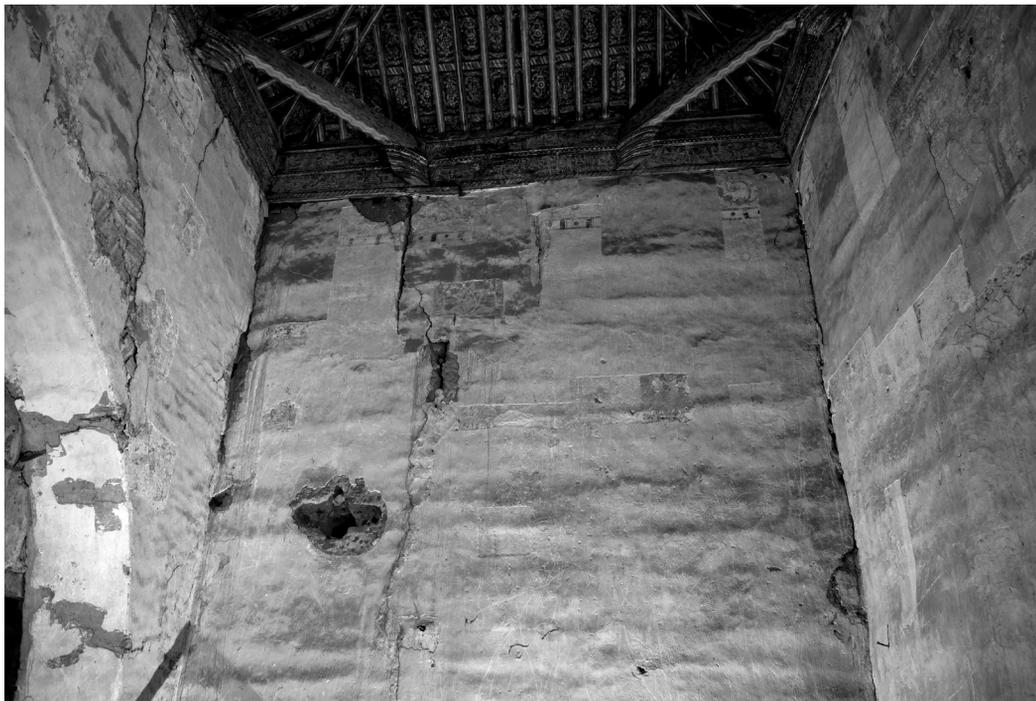
Paramento oeste de la estancia, iluminado con luz rasante.

Este primitivo edificio de tapial de función desconocida fue mucho más alto de lo que hoy parece, pues su bajocubierta conserva una ventana alta rectangular casi a la altura del piñón de la cubierta de su muro oriental que en su momento debió ser la única fuente de luz natural de este ámbito. La estancia solo conserva de origen los referidos muros norte y oeste y su desarrollo hacia el sur debió estar condicionado por la presencia de una cercana torre previa, medieval, luego reutilizada para instalar en ella el campanario.¹⁰ Hacia ella posiblemente se extendió en origen el muro occidental de esta estancia, remetido con respecto al homólogo de la torre, pero con su misma orientación, así como hacia la actual nave central.

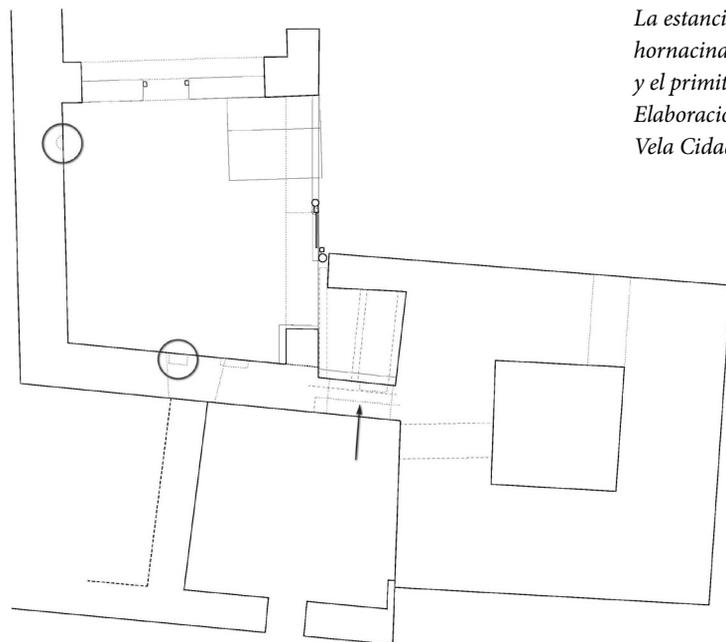
La estancia de la armadura con las dos hornacinas seguramente de uso baptisterial, y el primitivo acceso desde el exterior. Elaboración propia sobre planimetría de Vela Ciudad y Díez Sacristán

Desde el punto de vista arquitectónico, a tal capilla se le dio acceso desde el exterior mediante una simplicísima portada apuntada con rosca de ladrillo, un pequeño vano enrasado en el muro occidental (hoy cegado), casi pegado a la antigua torre y protegido por un portal, hoy desaparecido.¹³ Ese acceso, por la información de los libros de fábrica,

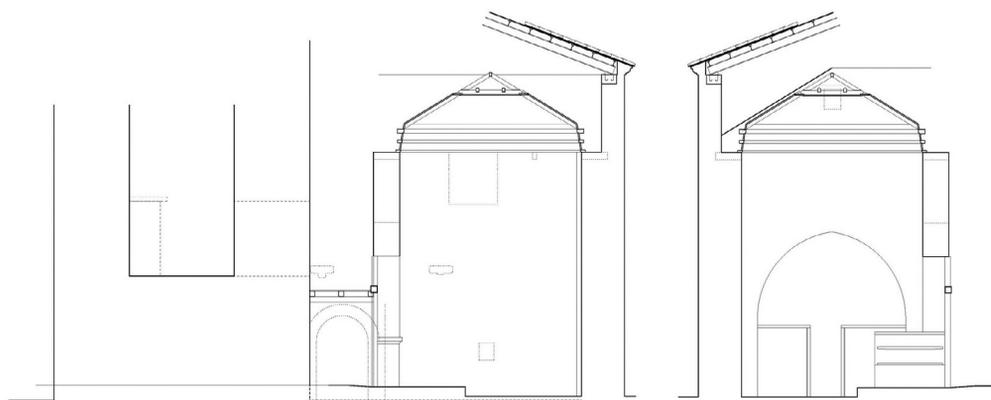
Alzado del muro oeste del templo desde su interior (izqda.). Acceso a la capilla desde la nave norte (dcha.) Planimetría de Vela Ciudad y Díez Sacristán

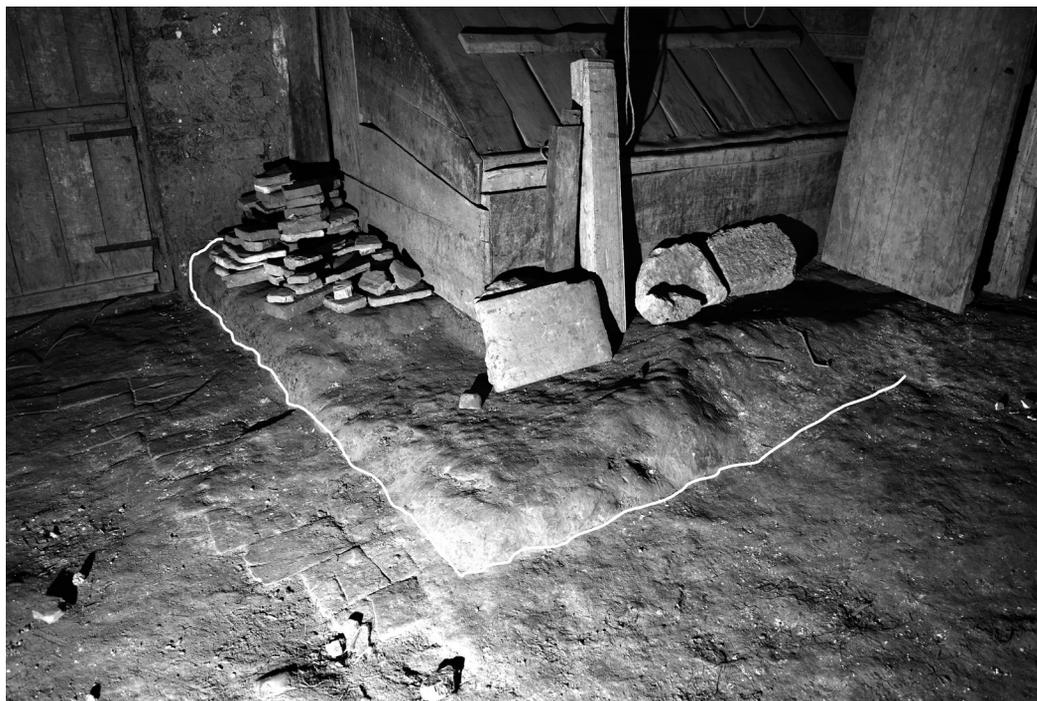
Zapata de tierra apisonada sobre solado de baldosas, quizá asiento de la primera pila bautismal, y luego de los fuelles del órgano.

El solado de este espacio, hoy destrozado, se compuso de baldosas de barro, de las que quedan algunas.²⁰ La ausencia de referencias en los libros de fábrica a su instalación permite suponer que a mediados del siglo XVIII (cuando comienza la serie documental) ya estaba embaldosado, herencia de los tiempos en que fue capilla de San Juan. Sobre estas baldosas se dispuso en el ángulo suroriental de la estancia una zapata de tierra apisonada (sobre la que se sientan hoy los fuelles del órgano)²¹ a modo de capa niveladora con la cota del inmediato coro.²² Esta huella parece el lugar

ocupado por la pila bautismal del baptisterio anterior,²³ antes de ser trasladada de pleno derecho a un punto más centrado de la extinguida capilla de San Juan.

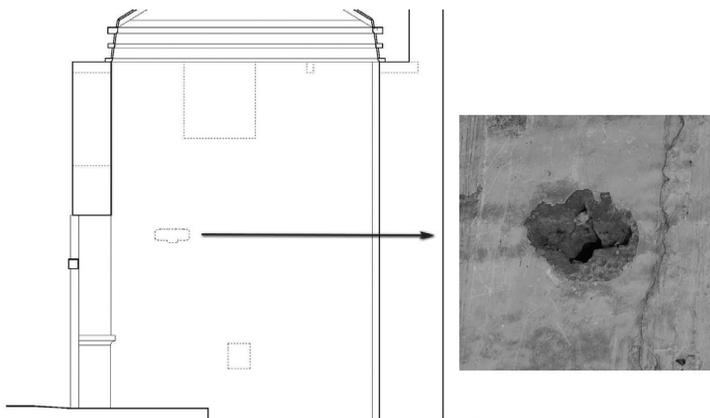
Mechinal de un antiguo forjado aparecido en el muro occidental de la estancia. Elaboración propia sobre planimetría de Vela Ciudad y Díez Sacristán.

En cualquier caso, la alineación del flanco norte de esta zapa viene a coincidir con unos mechinales (que perforan todos los enlucidos) advertidos en las catas, situados a tres metros de altura en el muro occidental de la capilla de San Juan, que indican la existencia histórica de un forjado, algunas de cuyas vigas decoradas se reaprovecharon en el muro de panderete que separa la capilla del coro. Es decir, seguramente mediante un tabique se individualizó la capilla de San Juan del antiguo baptisterio, convertido en el lugar angosto y no demasiado alto que suelen ser. Ello implicaría que los fuelles hubieron de disponerse en un primer momento en otro lugar (lateralmente, por ejemplo) y que con la remoción de la pila pasaron a ocupar el espacio que esta liberó a partir de 1785.

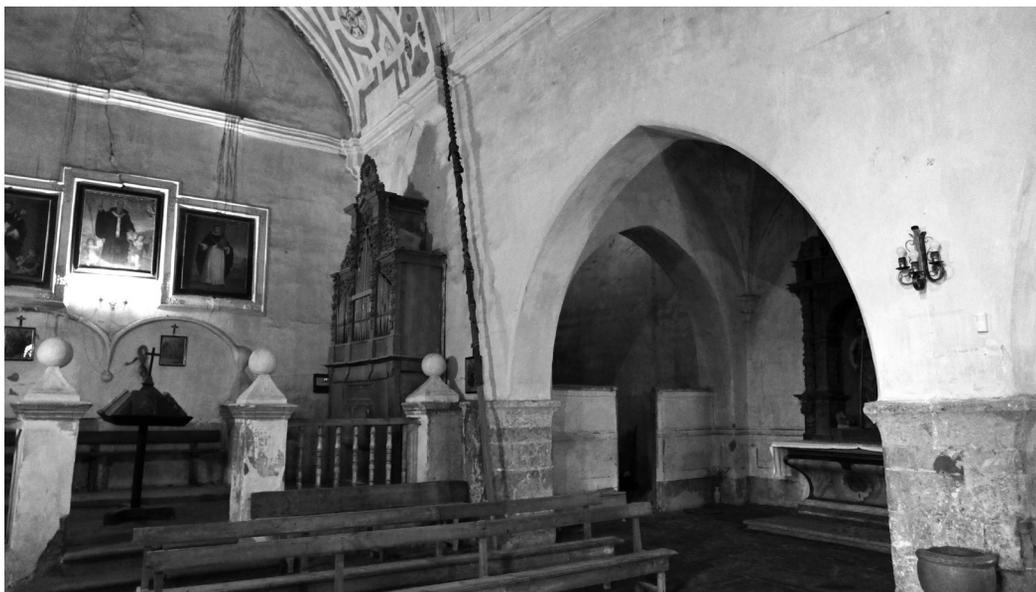
A la izquierda de la imagen, el coro con el órgano. En segundo plano, en la derecha, la estancia estudiada.
