Papeles del Partal

Revista de Restauración Monumental

núm. 15 • septiembre de 2024

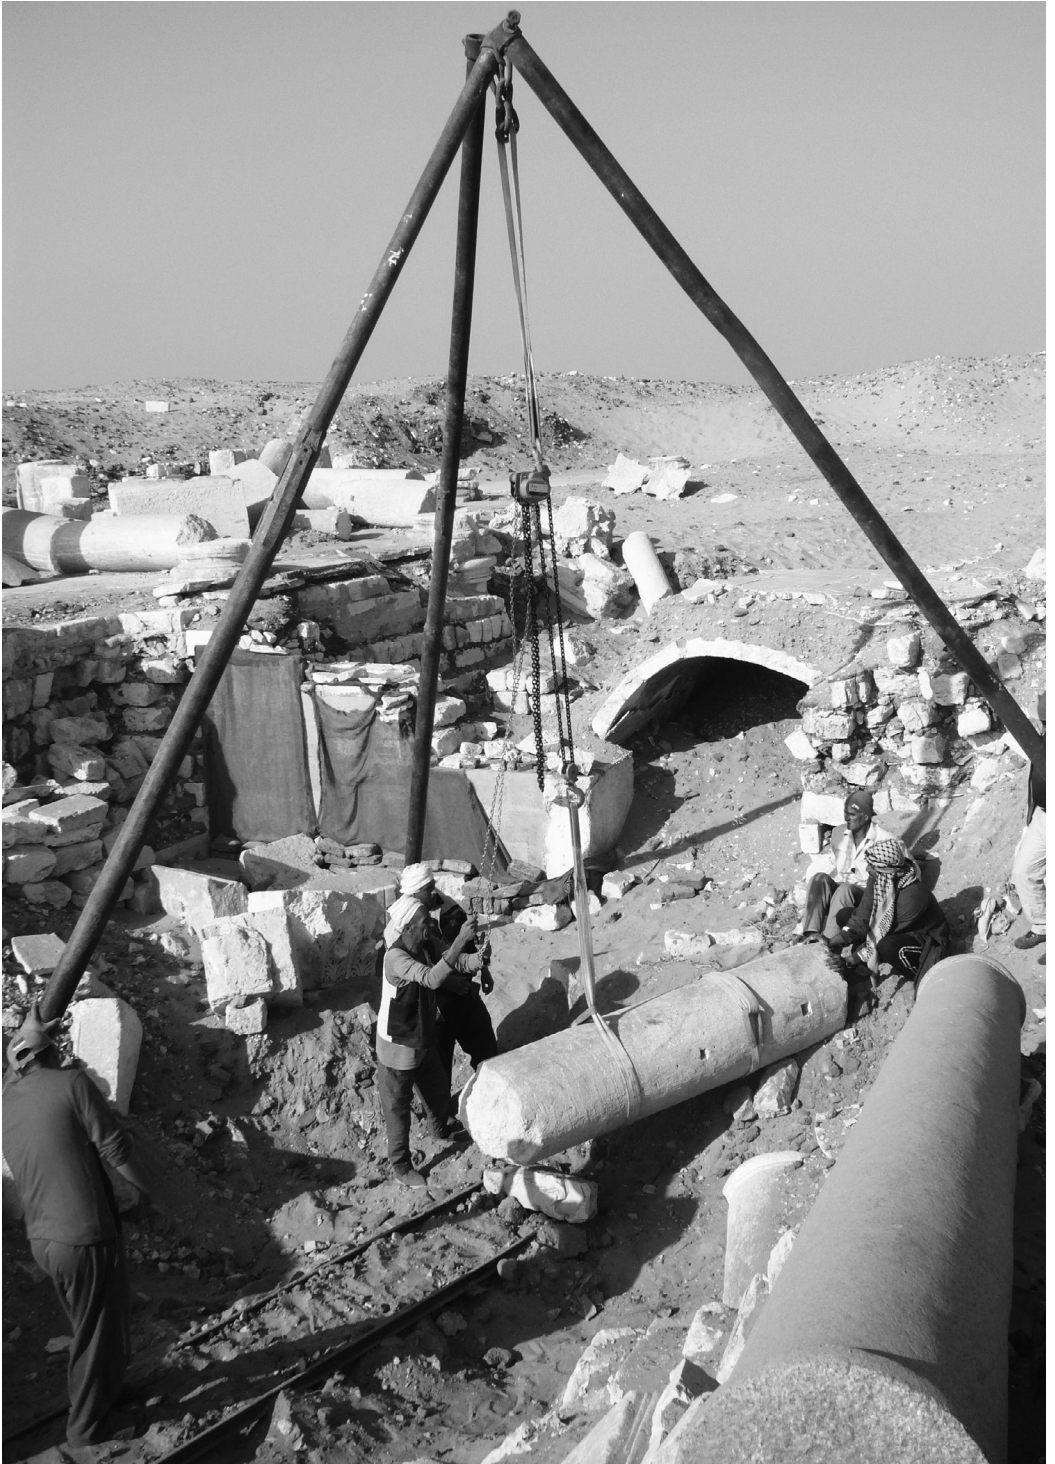
Izado de las piezas con el polipasto.

Tras el izado, la pieza se depositaba sobre el chasis de una vagoneta, utilizada en las primeras campañas de la Misión Arqueológica, y proveniente de las labores desarrolladas en torno a la mitad del siglo XX, de extracción del sustrato antrópico del yacimiento para venderlo como tierra fértil. Propulsada por fuerza humana, la vagoneta discurría por unos raíles del mismo origen, que se desplegaron sobre la rampa de acceso a la cripta. Por un principio de prudencia, se desechó el traslado de la pieza más grande, un fuste monolítico de granito de 4,80 m de altura y diámetro 0,60 m en la base y 0,50 en la coronación, con un peso en torno a 3,5 Tn, aunque se recolocó en una posición que resultara lo menos intrusiva, dentro de lo posible.

Una vez instalados los sistemas de movimiento preliminar, izado y transporte, los trabajos se desarrollaron durante 5 jornadas, extrayendo un total de 46 piezas (15 pedazos de fuste, 9 tramos de cornisa, 6 basas, 10 capiteles y otras) que sumaron un peso de 26,96 Tn. Complementariamente, se fue sacando la arena que rellenaba los intersticios entre las piezas, por medios manuales, a base de azadas y capazos, como en el resto de los tajos del yacimiento.

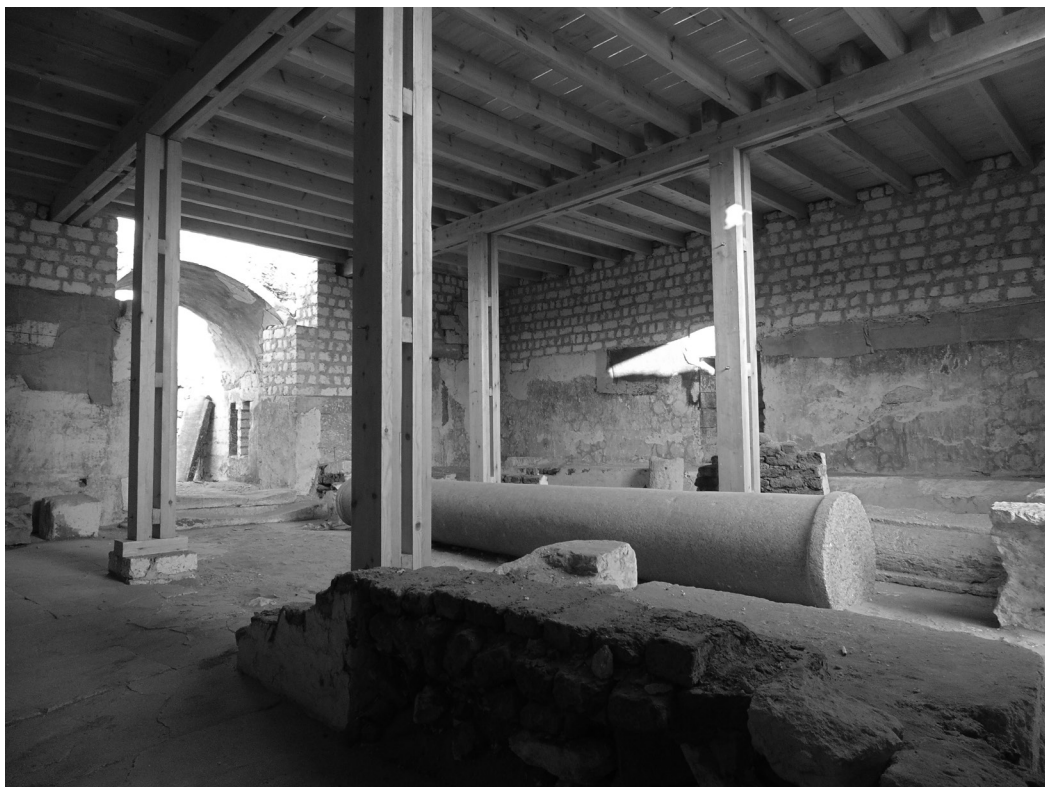
La estructura desde el interior. En primer término, murete de fase de expolio.

Los pilares y vigas de los pórticos son dobles, a base de dos tablones de escuadría 20 x 9 cm con separadores intermedios de 5 cm de grosor, dispuestos cada 90 cm. Los dos tablones se conectan con pernos de acero de diámetro 8 mm, en una proporción de 1 por separador. Estos pernos se fabricaron artesanalmente, cortando barras roscadas adquiridas en un almacén de la localidad. Los planos de contacto entre los tres tramos de las vigas no coinciden con los pilares, sino que el central se prolonga por ambos lados, volando un cuarto de la luz de los tramos extremos. Ese apoyo se resuelve con uniones a media madera y los correspondientes conectores.

Las tres crujías, se salvan con viguetas de tablón de madera, escuadría 16 x 8 cm, colocadas en perpendicular a los pórticos, con una separación a ejes de 50 cm. Las viguetas de las dos crujías laterales se disponen en líneas coincidentes mientras que las homólogas de la crujía central están contrapeadas, con su eje en el centro del vano de las vecinas.

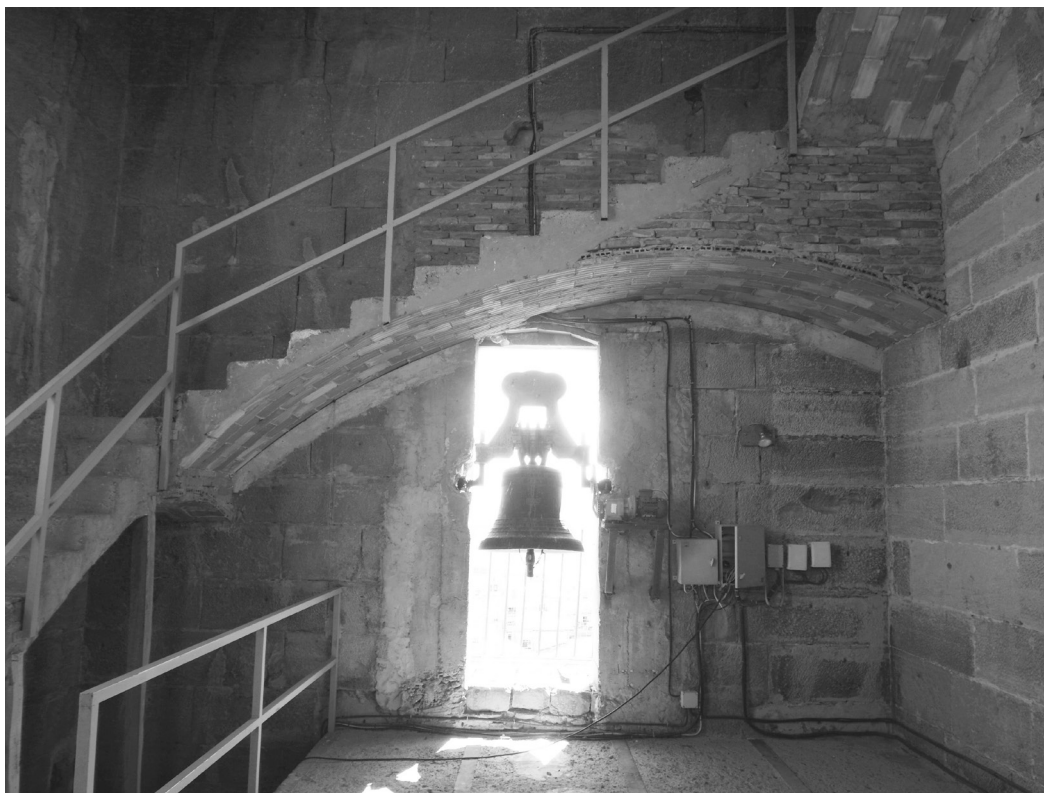
Vista del interior del campanario antes de la restauración.

El forjado del suelo del cuerpo de campanas se ejecutó disponiendo una viga de canto de hormigón armado sobre la que apoyaban viguetas de hormigón –contrapeadas irregularmente y con las cabezas rebasando la viga- con bovedilla de rasilla cerámica, sin capa de compresión. Empotradas sobre el nivel de los vanos norte y sur se ejecutaron otras dos vigas de hormigón para apoyar una amplia bovedilla de rasilla que configuraba una entreplanta, probablemente para facilitar el acceso a las campanas situadas en el chapitel. Para conectar estos pisos construyeron escaleras de bóvedas de rasilla vista y peldañado de hormigón, burdamente ejecutadas y con desarrollos y pendientes desiguales.

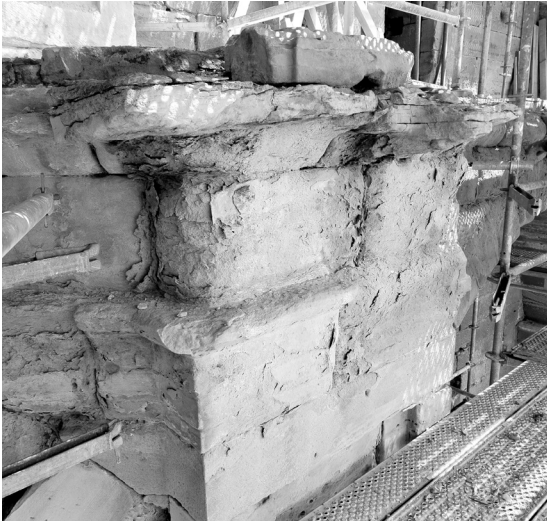
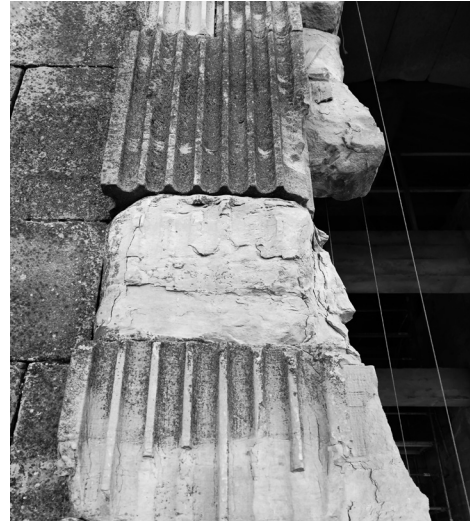
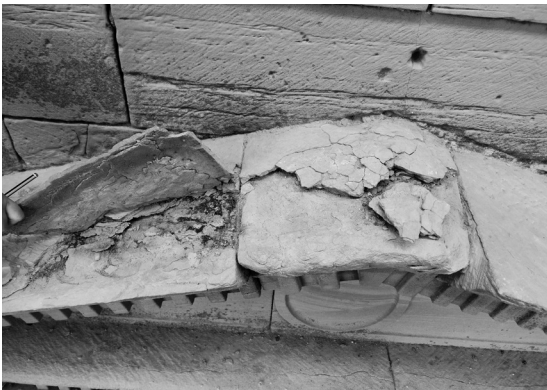
Estado previo a la restauración. Cornisa del nivel de la terraza -arriba izquierda-; jambas -arriba derecha- y frontones -abajo- de los vanos del cuerpo de campanas.

su función constructiva de protección de los paramentos inferiores debido a que estaban totalmente erosionadas y, además, perdido el goterón. Como consecuencia, las escorrentías y el agua retenida -unidas a la acción de los ciclos de hielo-deshielo- habían ido produciendo la fisuración, rotura, descomposición progresiva y desprendimiento de fragmentos en los frontones y las jambas de los vanos del cuerpo de campanas, las pilastras de las esquinas -y sus capiteles y basas-, las líneas de imposta y los pináculos, pedestales, gárgolas y balaustradas de la terraza.

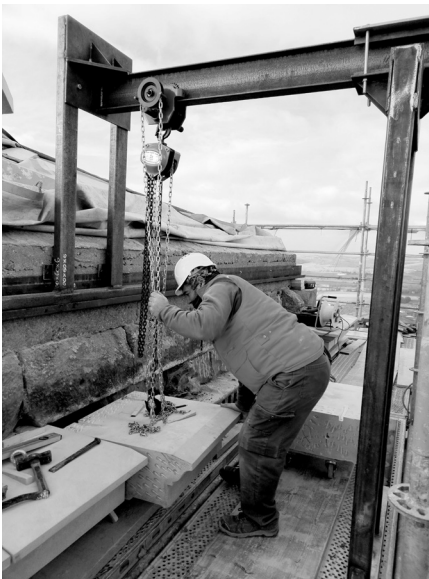
Medios auxiliares empleados para la colocación de las nuevas piezas de la hilada superior de la cornisa de coronación.

Una vez elaboradas las nuevas piezas de cantería, el trabajo de colocación ha sido también complicado. Se han tenido que mover, colocar y encajar con gran cuidado piedras que fácilmente superaban los 300 kg de peso. Para ello, el equipo de la empresa constructora ha preparado diversos medios auxiliares específicos para cada necesidad concreta, según se trataba de la reposición de las cornisas, las jambas y embocaduras de los vanos del campanario o las esquinas de los muros.

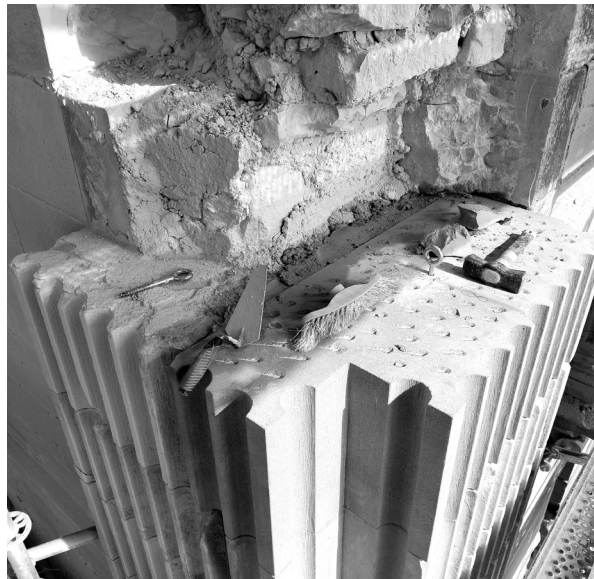
Sustitución de sillares en las esquinas apilastradas.

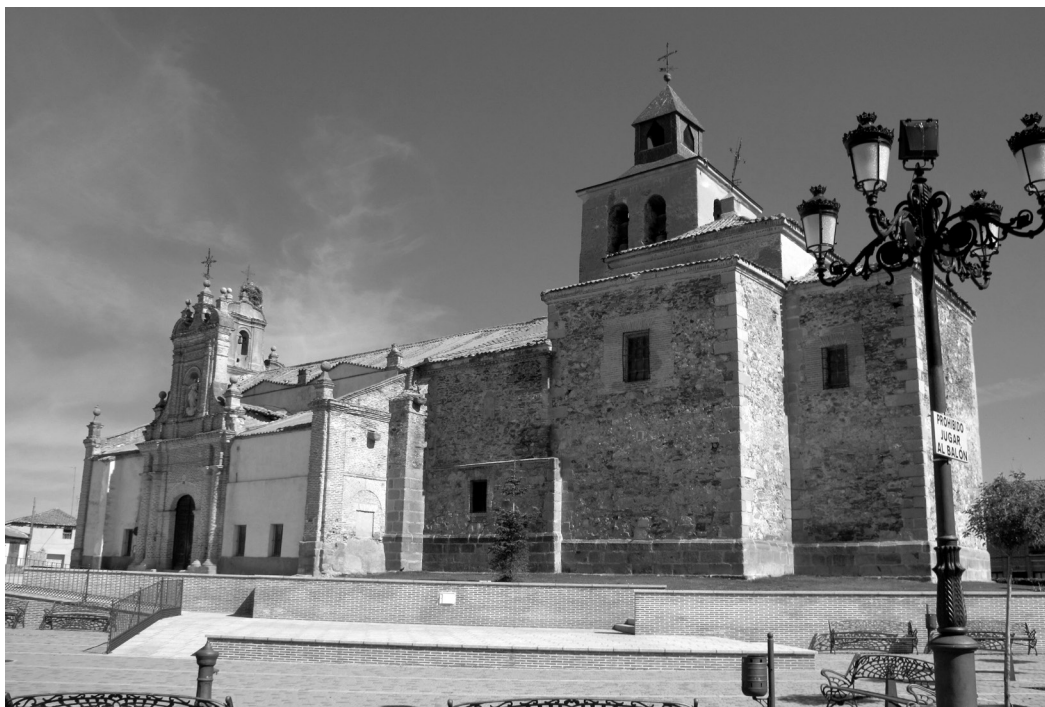
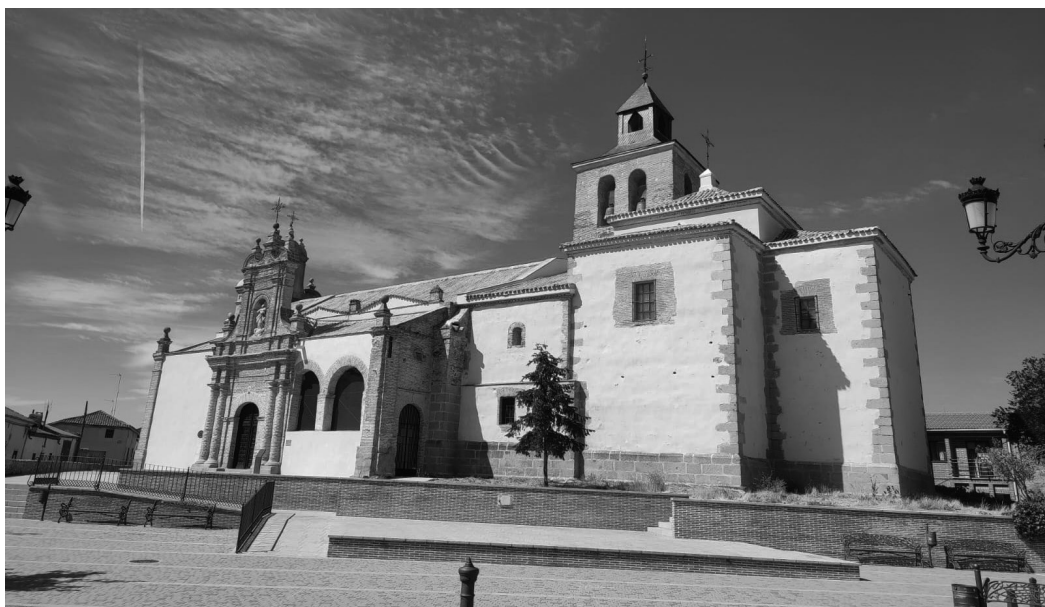
Figura 1. Arriba. Vista general de la iglesia de la Asunción antes de la restauración, desde la plaza donde originalmente debió estar situado el cementerio. En primer plano, el atrio adosado al sur del templo, y a la derecha, la cabecera barroca con su mampostería vista. En último plano, la torre vigía, enfoscada en su totalidad.

Abajo: la misma vista tras la restauración.

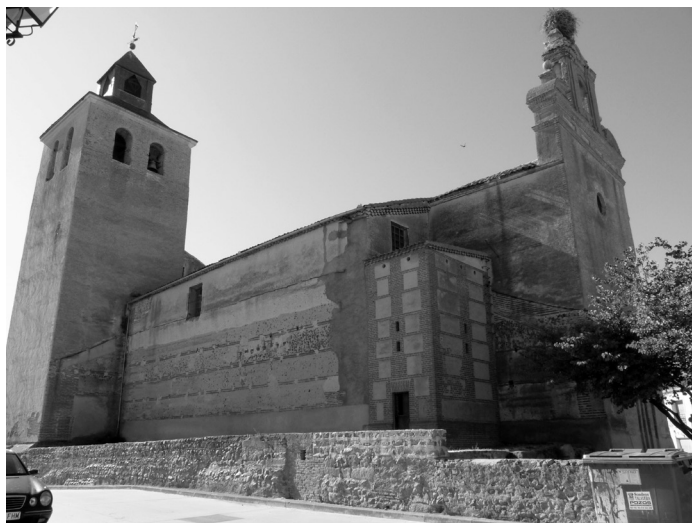
Figura 4. Vista de la iglesia desde el noroeste, antes de la restauración.

tapial y ladrillo, e impidiendo el anidamiento de aves. La torre vana, por su parte, fue ocultada parcialmente mediante el adosamiento de un depósito de agua a su fachada norte (figura 4).

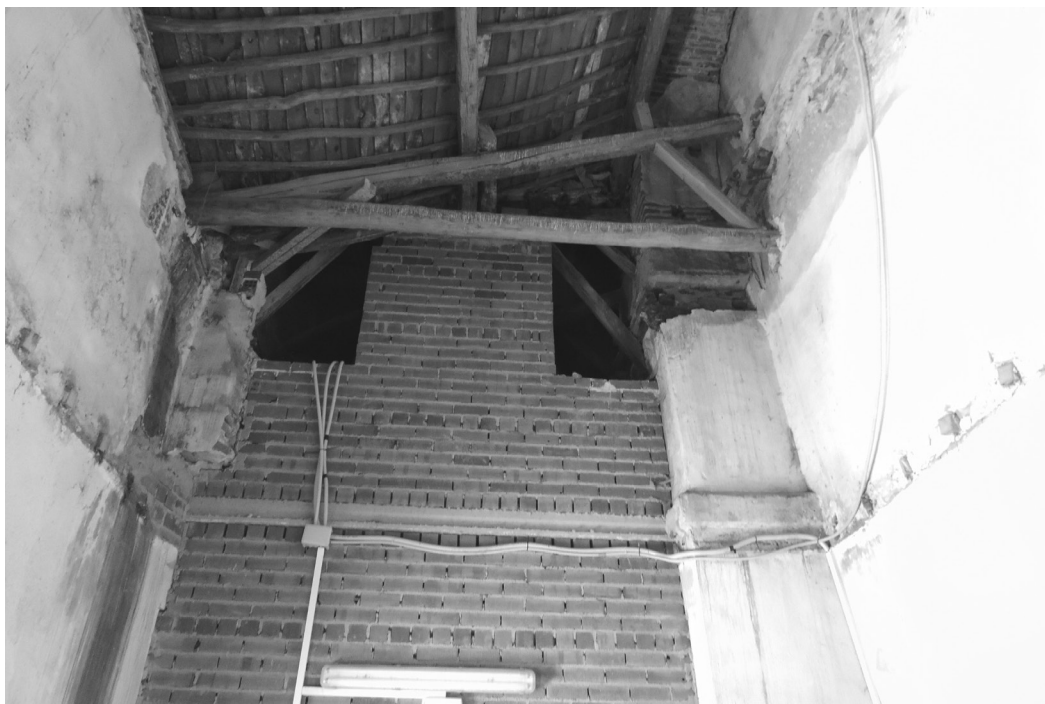
Figura 5. Aspecto que ofrecía una de las estancias del atrio, después de la reforma que tuguizó esta parte de la iglesia.

También en el siglo XX se produjo la tugurización del atrio, que se compartimentó en tres estancias, dos laterales que se destinaron a la cría de pichones y almacenamiento, y una central para el acceso a la iglesia. En esta reforma se cegaron los muros y, además, se ocultaron los revestimientos de los siglos XVII y XVIII mediante enlucidos y falsos techos de cañizo. Su armadura de mala calidad comprometió la integridad de los arcos que estriban los contrafuertes (figura 5).

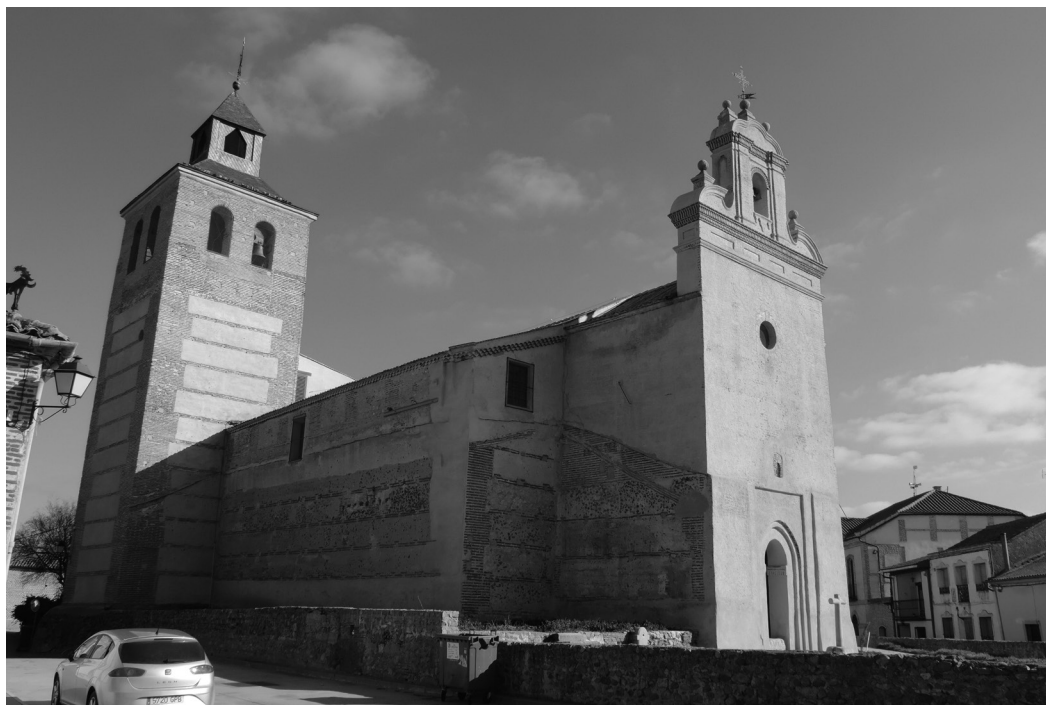
Los trabajos de remoción del enfoscado y la limpieza del ladrillo devolvieron a la torre su aspecto y proporción originales, gracias a la reintegración de los revocos en los cajones de tapial, la restauración de las aristas que definen los vanos y la protección de los petos con mortero y goterón de zinc. La labor fue complementada con el cegado de los

mechinales, la colocación de mallas para evitar la entrada de palomas y la fabricación de oquedades para permitir el anidamiento de vencejos y otras aves de pequeño tamaño. En su conjunto, la restauración ha añadido a la excelente colección de torres de la Baja Moraña un ejemplar destacado que, hasta la fecha, había pasado inadvertido y que hoy puede contemplarse con claridad desde el entorno.

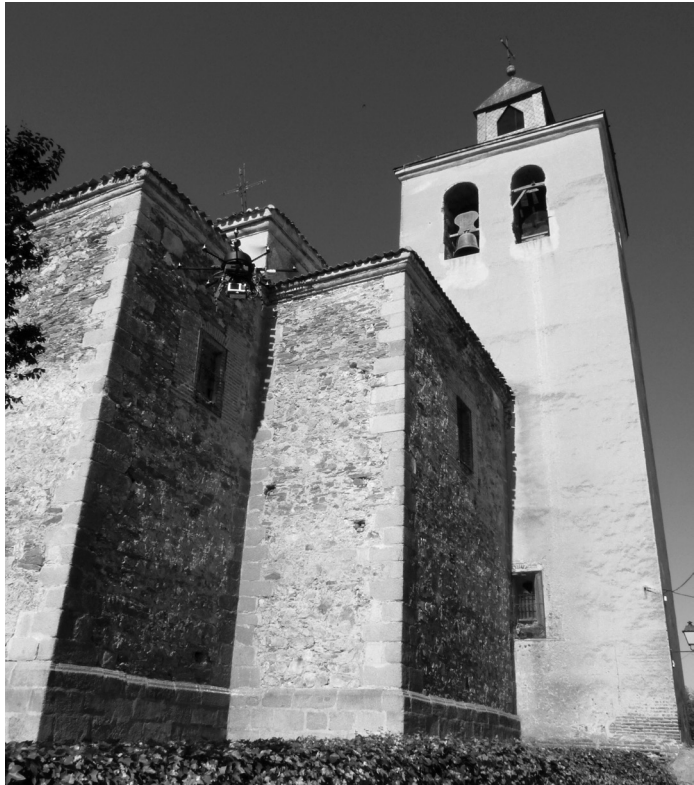
Figura 7. En primer plano, y antes de la restauración, la cabecera barroca con la mampostería vista, después de que fuera despojada de su revoco en 1971. Al fondo, la torre vigía, enfoscada en toda su altura.

Pero la transformación del edificio también había ocurrido en el sentido contrario, ya que algunos paramentos que no fueron construidos para dejar a la vista sus fábricas de ladrillo, mampostería o tapial, fueron desprovistos de sus revestimientos originales, en ese afán del material «sincero» que tanto daño de imagen y pérdida de información ha ocasionado al patrimonio, sobre todo en el siglo XX. Este ha sido el caso de las enjutas de los arcos centrales del aula y de la totalidad de los paramentos exteriores de la cabecera barroca y de ambas torres.

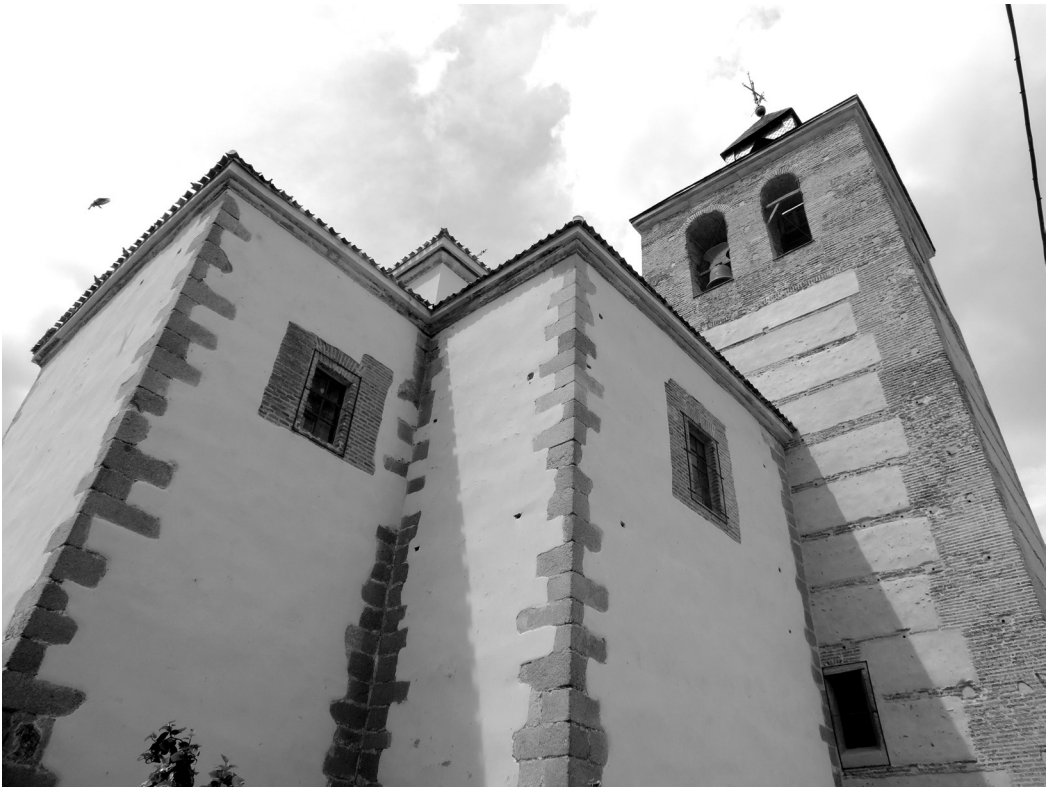
Figura 8. En primer plano, la cabecera barroca revocada en su totalidad y, en segundo plano, la torre vigía, con sus cajones de tapial y machones de ladrillo al descubierto. En ambos casos, se han practicado oquedades en los antiguos mechinales para permitir el anidamiento de vencejos.

La totalidad de los paramentos exteriores de la cabecera barroca estuvieron revocados en origen, con las esquinas de granito a la vista, como ocurre en muchos otros edificios de esta época y características. La restauración ha dejado testimonio de ello en un vestigio apreciable en la esquina

Sobre la base de esta evidencia, se aplicó un revoco, ejecutado atendiendo a la irregularidad del plano de soporte, en color blanco. El resultado, unido a la completa restauración de los tejados, permite una lectura correcta del volumen de la cabecera, como pieza independiente y añadida a la iglesia.

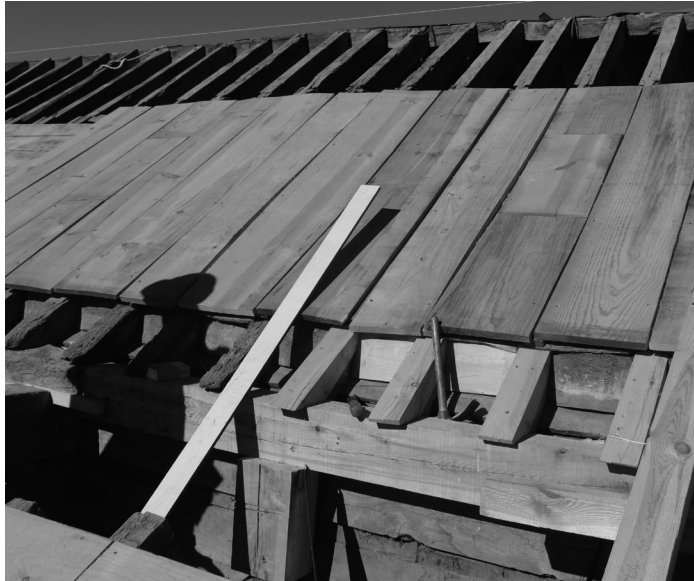
Figura 9. Restauración de la armadura de la nave central.

Los trabajos consistieron en la limpieza y correcta colocación de estas piezas en su posición original, incluyendo la consolidación y protección con gasas de aquellas zonas de policromía en peligro de pérdida, y la reintegración de cintas y saetinos con madera sin policromar. Sobre el conjunto de la armadura se colocaron nuevos pares, a razón de uno por cada dos de los originales, sobre los que se dispuso un nuevo entablado (figura 9). El techo continuo que ocultaba el almizate fue retirado, dejando vista la estructura de nudillos y recuperando su ritmo constructivo. Con los trabajos realizados, la armadura ha quedado protegida del deterioro y ha recuperado su coherencia constructiva, quedando únicamente por restaurar la riqueza de su decoración.

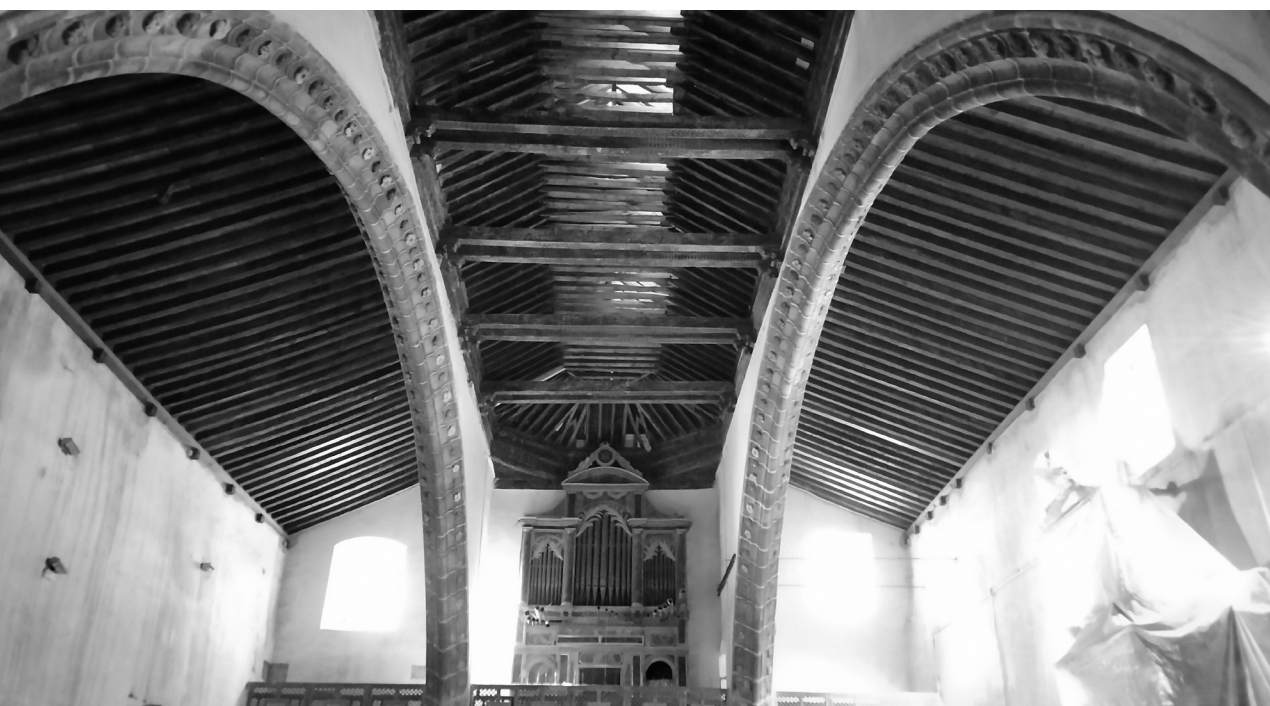
Figura 10. Vista final del aula, con sus armaduras recuperadas.

Las enjutas de los arcos rebajados que soportan la nave fueron enlucidas nuevamente. Esta operación, siendo la más sencilla, ha sido la que mejores resultados espaciales ha producido ya que no solo ha mejorado la iluminación del aula, sino que ha servido para realzar los colores de la decoración existente en los arcos, como los del propio artesonado.

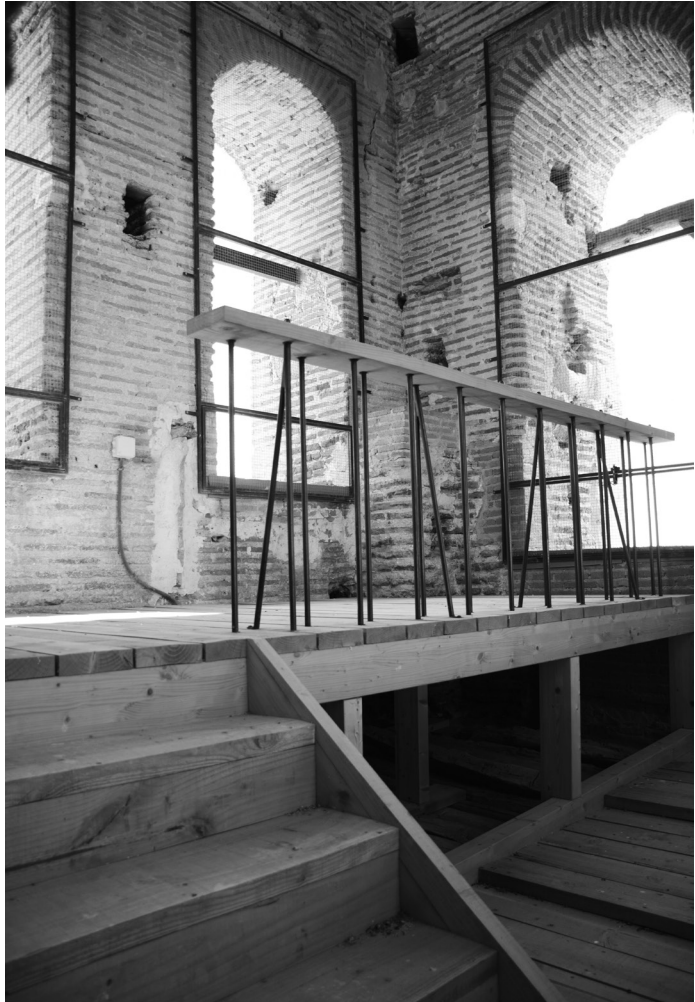
Figura 11. Interior del campanario.

La alfarjía que soporta el suelo del nivel de campanas está conformada por medios troncos de madera (llamados «machones» en la zona) que apoyan sobre la bóveda de cañón apuntado, que, a su vez, se había arruinado parcialmente a mediados del siglo XVIII, coincidiendo probablemente con

la reforma de la torre. Sobre ella se dispuso un pavimento de tablones y una plataforma de madera desde la que será posible establecer comunicación visual con el entorno y con la torre de telegrafía óptica, situada a dos kilómetros al norte de Adanero (figura 11).

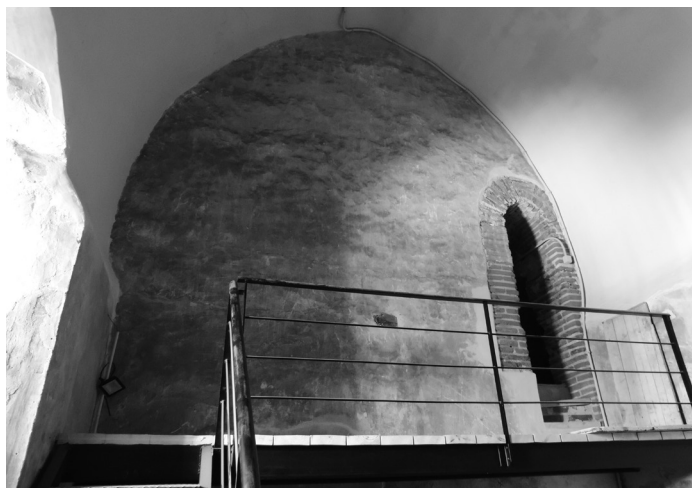
Figura 12. Plataforma incorporada en la cámara inferior de la torre vigía.

El muro de ladrillo que cegaba el acceso a la torre, a tres metros del suelo, fue derribado para recuperar el vano original, al que se accede ahora desde una escalera y plataforma metálica de nueva creación (figura 12). Esta última permite contemplar el *Calvario*, y el resto de la decoración, desde una posición privilegiada.

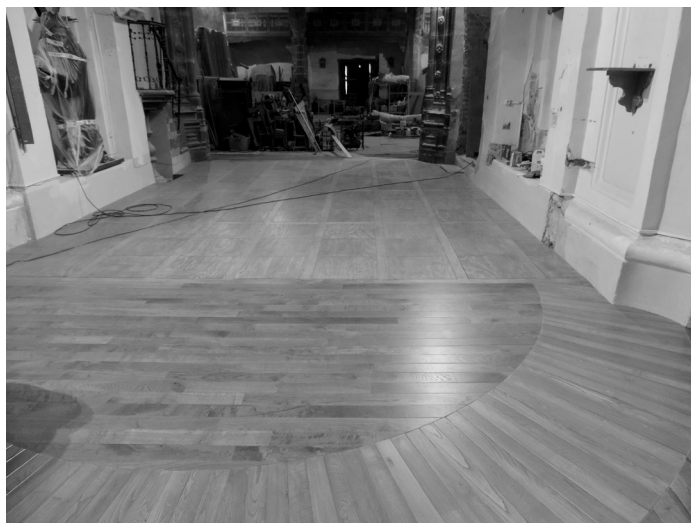
Figura 14. Suelo de protección de presbiterio y ábside.

En el ámbito del presbiterio se dispuso un nuevo pavimento de madera, que replica y protege el trazado del suelo de red existente, y que se extiende hasta la sacristía nueva. En la zona del ábside, su dibujo recrea el trazado semicircular de la cabecera original, confirmado por la excavación arqueológica (figura 14).

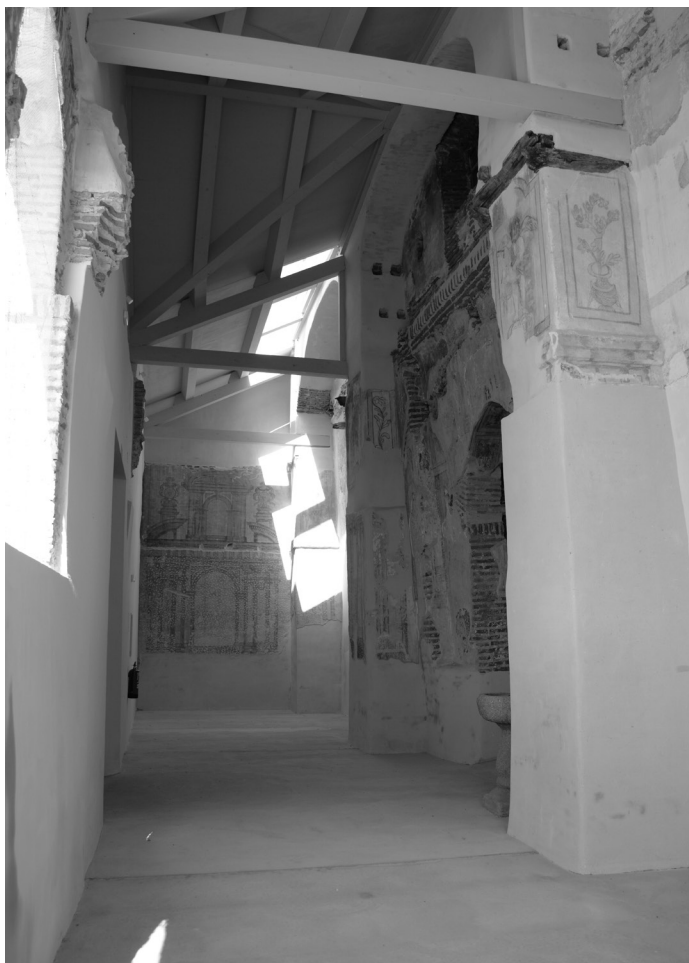
Figura 15. Atrio de la iglesia, una vez recuperadas sus dimensiones y proporciones, configurado como capilla exterior. A la izquierda, las dos arcadas liberadas de la fábrica que las cegaba. Al fondo, la representación pictórica de un retablo, recuperada en su totalidad. A la derecha, estructura de contrafuertes estribados por arcos, con tres niveles de decoración mural.

Después de la reforma del siglo XVI en las naves y debido a su excesiva esbeltez, los muros laterales de la iglesia se inclinaron hasta alcanzar los 4 grados, deformación todavía apreciable en la actualidad. En el caso del muro sur, este giro fue contenido mediante la construcción de cuatro contrafuertes estribados por tres arcos de ladrillo. El central es un arco «deprimido», mientras que los laterales son rampantes. El occidental se encontraba deformado y muy dañado por la pérdida de varios ladrillos, debido a la mala colocación

En los contrafuertes centrales subsisten durmientes y apoyos de lo que debió ser el porche de madera, amortizado en el siglo XVII para la configuración del atrio cubierto. A lo largo de su existencia como capilla exterior, contó con tres decoraciones pictóricas que se fueron superponiendo en sus paramentos.

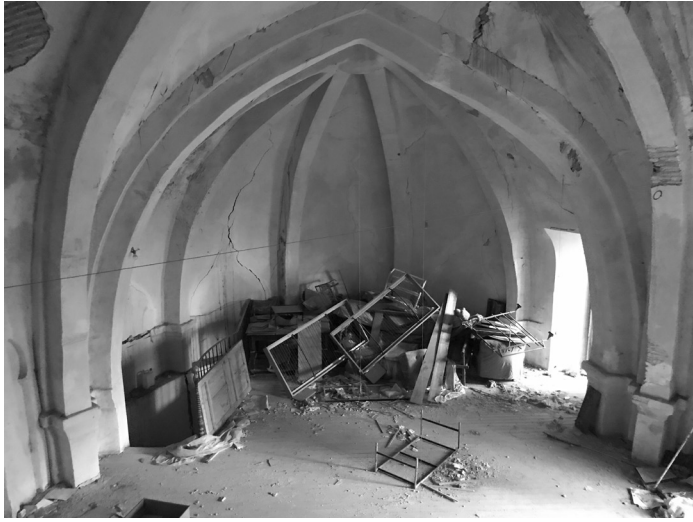
Estado previo planta alta. Vista interior desde el rosetón hacia la cabecera.

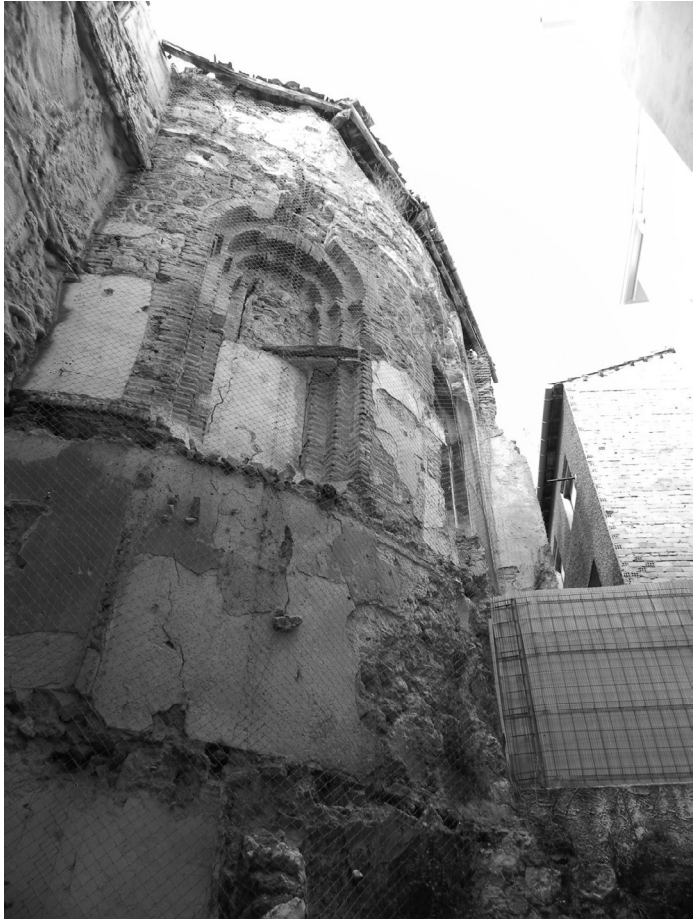
*Vista del exterior del ábside,
descubierto al demoler el edificio
que se encontraba completamente
adosado.*

La mitad noreste del ábside se hizo visible tras la demolición del edificio colindante en el año 2004, mientras que la otra mitad tenía adosada una construcción. En la fachada sur, recayente hacia un jardín de la misma propiedad, se encontraban abiertas varias ventanas que modificaban las

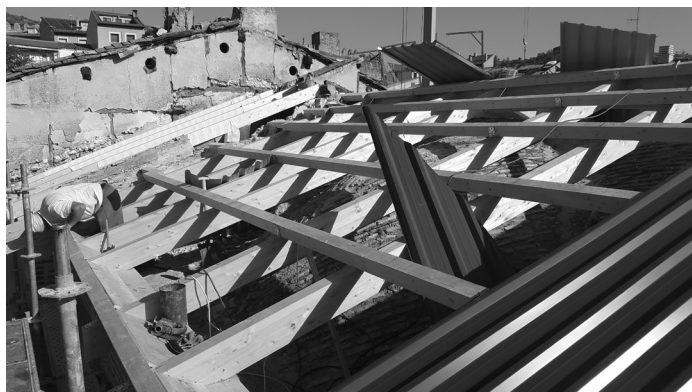
Montaje de la cubierta de madera y chapa de aluminio durante las obras promovidas por la JCCM en el año 2017 (Memoria final de obra, JCCM).

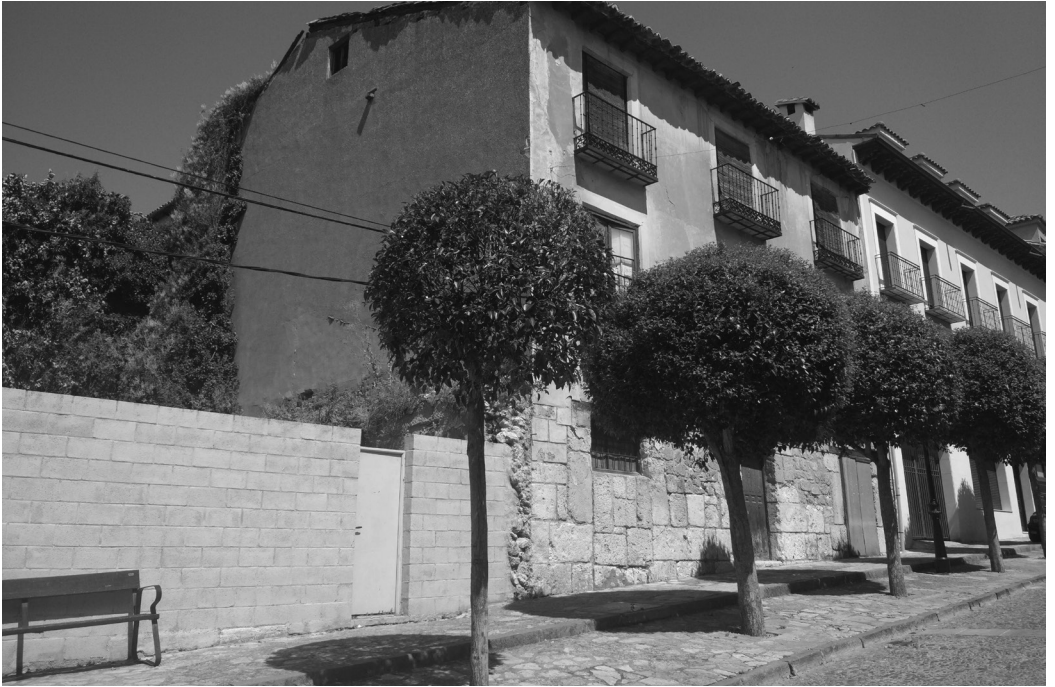
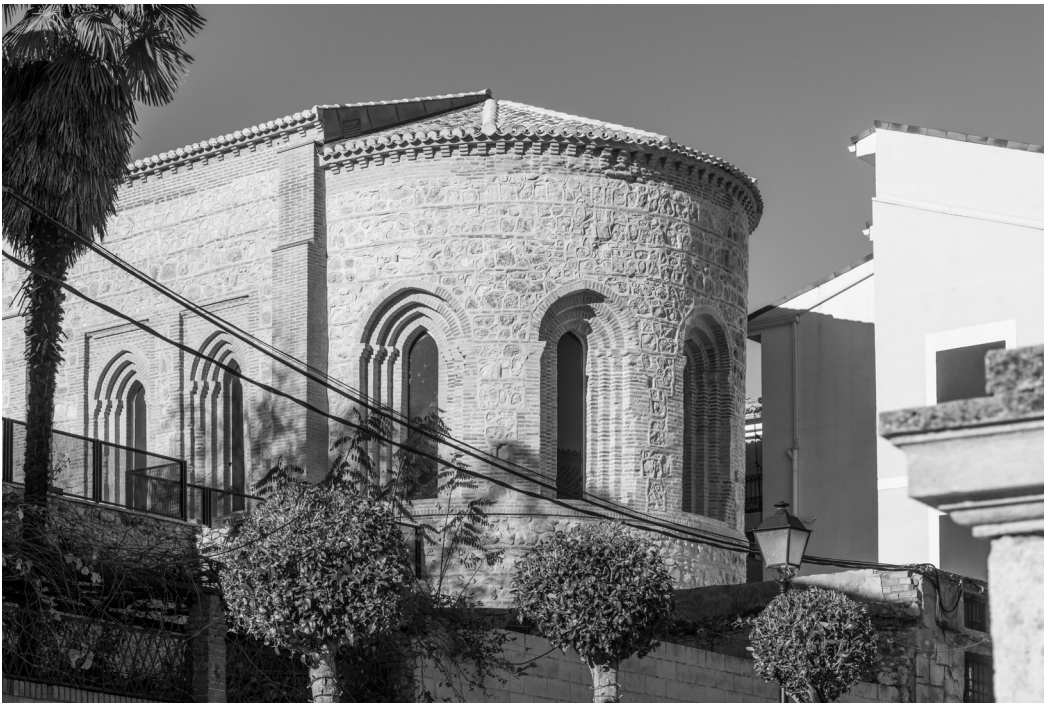
Vista del ábside de San Simón desde la calle Mayor. Arriba, antes de la restauración, completamente oculto por la vegetación y por el edificio adosado. Abajo, una vez finalizadas las obras se puede contemplar tanto el ábside como la nave prácticamente íntegros.

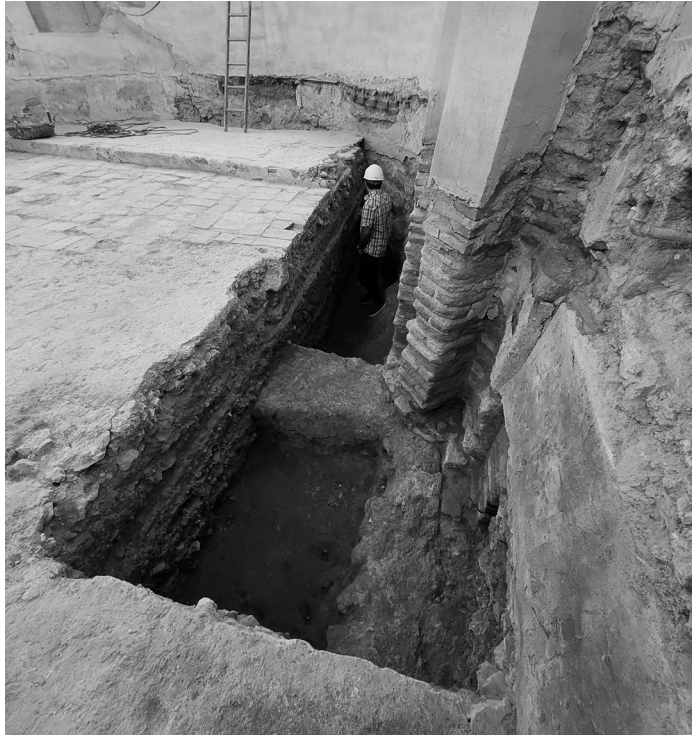
Vista general de la cata arqueológica realizada en el ábside e inicio de la nave en el lado de la epístola. Permitió documentar el banco corrido perimetral, el peldaño de acceso al ábside y las cotas del presbiterio.

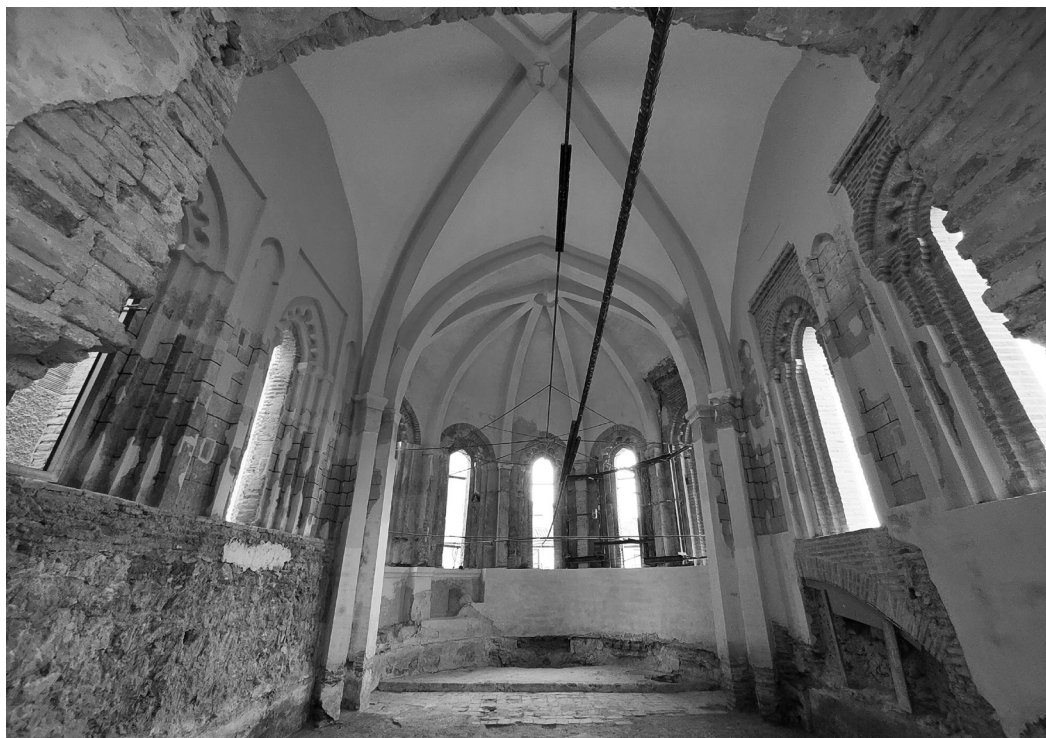
Vista interior desde los pies hacia la cabecera, una vez retirados los tabiques y el forjado intermedio y realizada la primera campaña arqueológica. Los tensores fueron necesarios ante el movimiento de apertura de grietas en la zona del ábside.

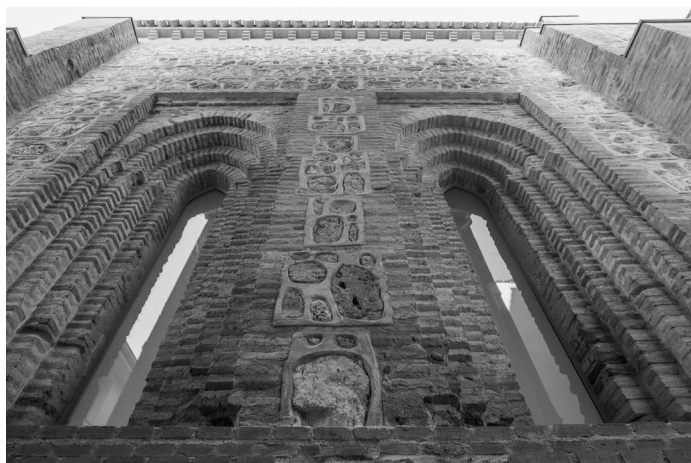
Vista exterior de la fachada de la nave en el lado del evangelio, una vez finalizados los trabajos (Joaquín Zamora Muñoz).

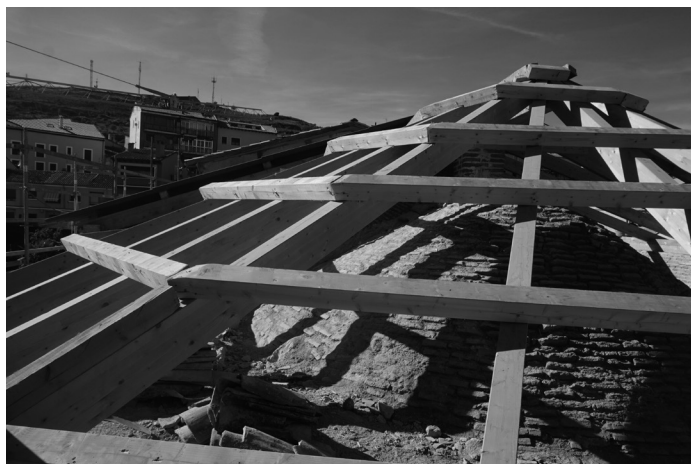
Trabajos de ejecución de la armadura de madera sobre el ábside (al fondo también se aprecia la de la nave), ajustándose a las cotas de durmientes originales y sin afectar al trasdós de la bóveda.

zonas de nuevos ladrillos.¹⁶ Sobre los durmientes perimetrales se colocaron los pares, correas, entablado con placa naturvex y cubrición con teja cerámica curva vieja. Finalmente, se ejecutaron los encuentros y los puntos delicados mediante emplomados y albardillas de zinc. La retirada de las vigas voladas y chapas metálicas ha permitido recuperar la tipología de la cobertura de este tipo de edificios, además de su acabado de piezas cerámicas en los aleros, volando una fila sobre la anterior. También se ha mejorado su comportamiento estructural, pues se ha eliminado el peligroso pie derecho que cargaba sobre la bóveda, al incorporar una cubierta de par e hilera, que no apoya en ningún punto sobre la bóveda del ábside.

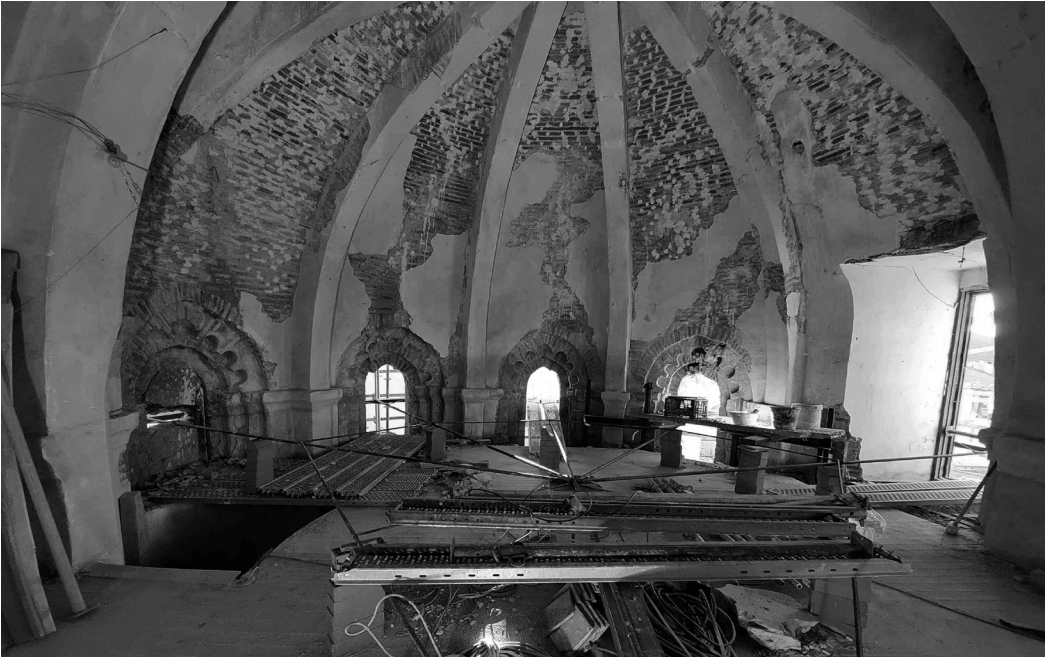
El ábside durante los trabajos de reparación de arcos y bóveda (aún no se había demolido el forjado intermedio, pues contribuía a la estabilidad de toda la fábrica).

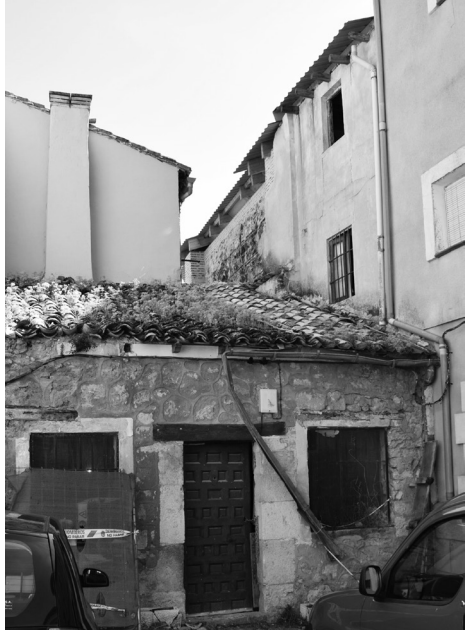
A la izquierda, estado previo del exterior de la iglesia desde la plaza de San Simón. Se aprecian las dos construcciones adosadas, tanto en la fachada de acceso, como en el lateral. A la derecha, el estado reformado una vez retiradas las construcciones espurias y ejecutados la totalidad de los trabajos.
