Papeles del Partal

Revista de Restauración Monumental

núm. 15 • septiembre de 2024

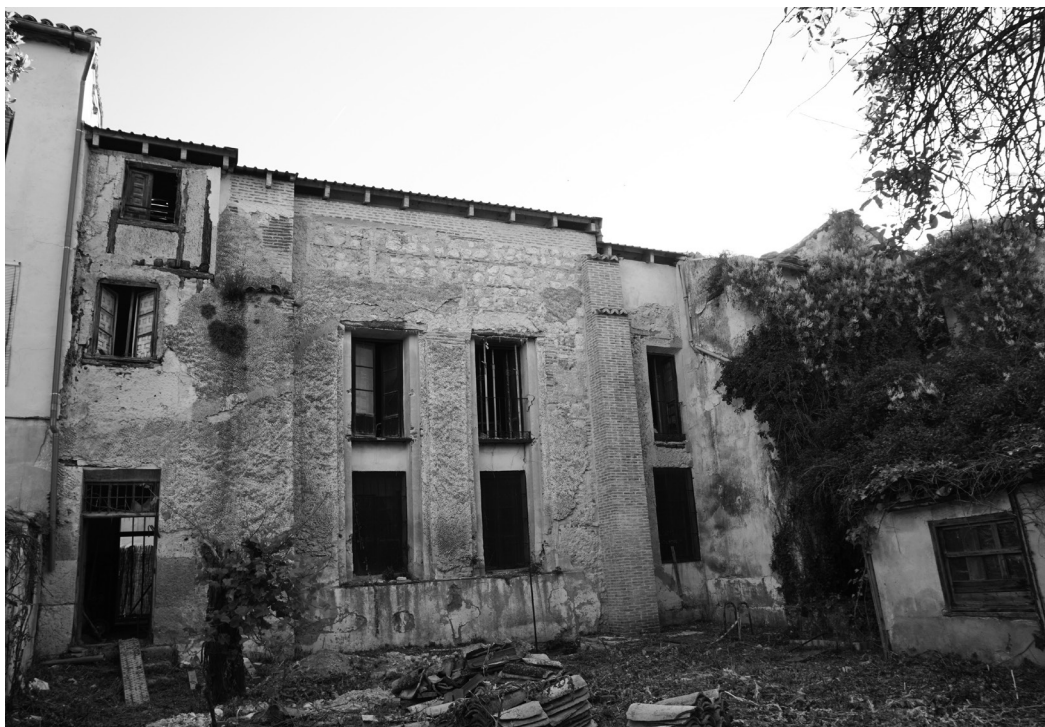
Fachada lateral del lado de la epístola en su estado previo.

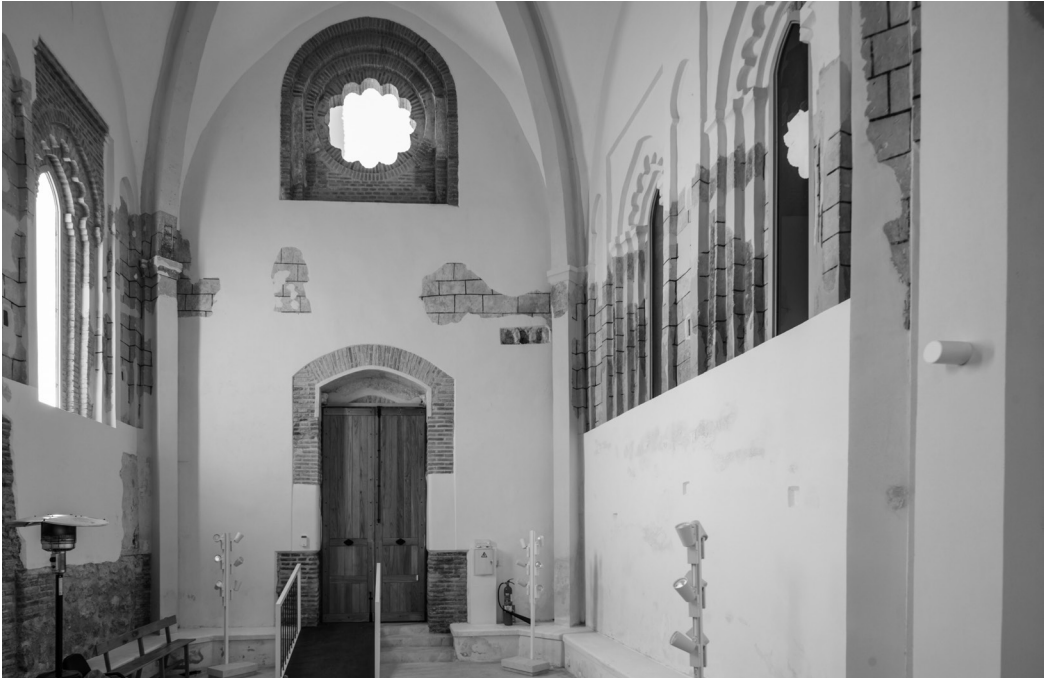
Vista interior hacia los pies, con la puerta, el óculo y los ventanales en ambos laterales recuperados. Sobre la puerta a derecha se han dejado los mechinales de las viguetas del forjado construido para convertirlo en vivienda. Los laterales de ladrillo a los lados de la puerta muestran la cota de suelo al inicio de los trabajos, por lo que se comprueba que todo el edificio ha bajado su cota prácticamente dos metros (Joaquín Zamora Muñoz)

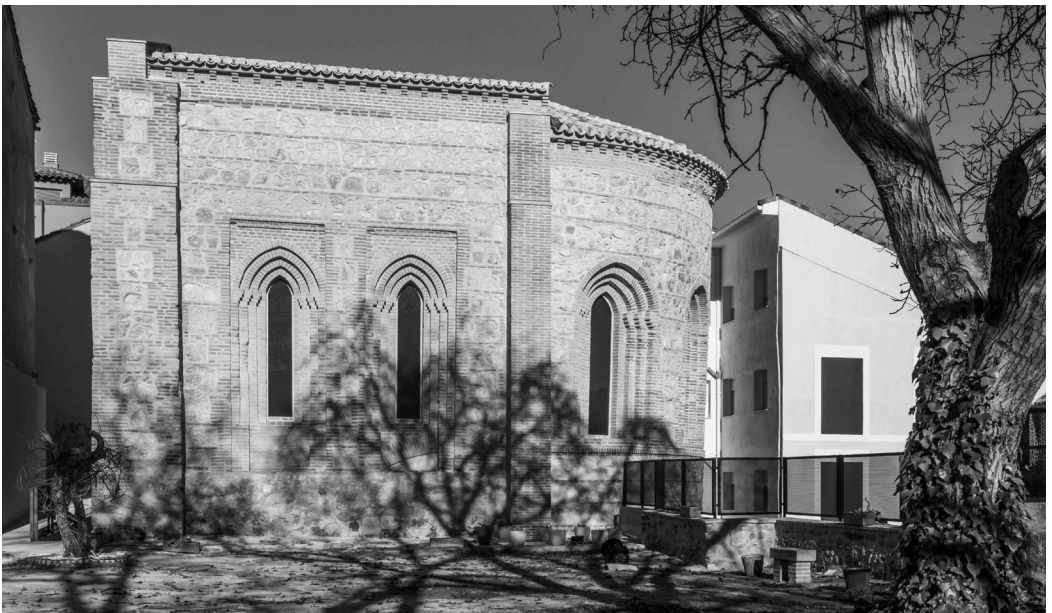
Fachada lateral del lado de la epístola al finalizar los trabajos. S (Joaquín Zamora Muñoz).

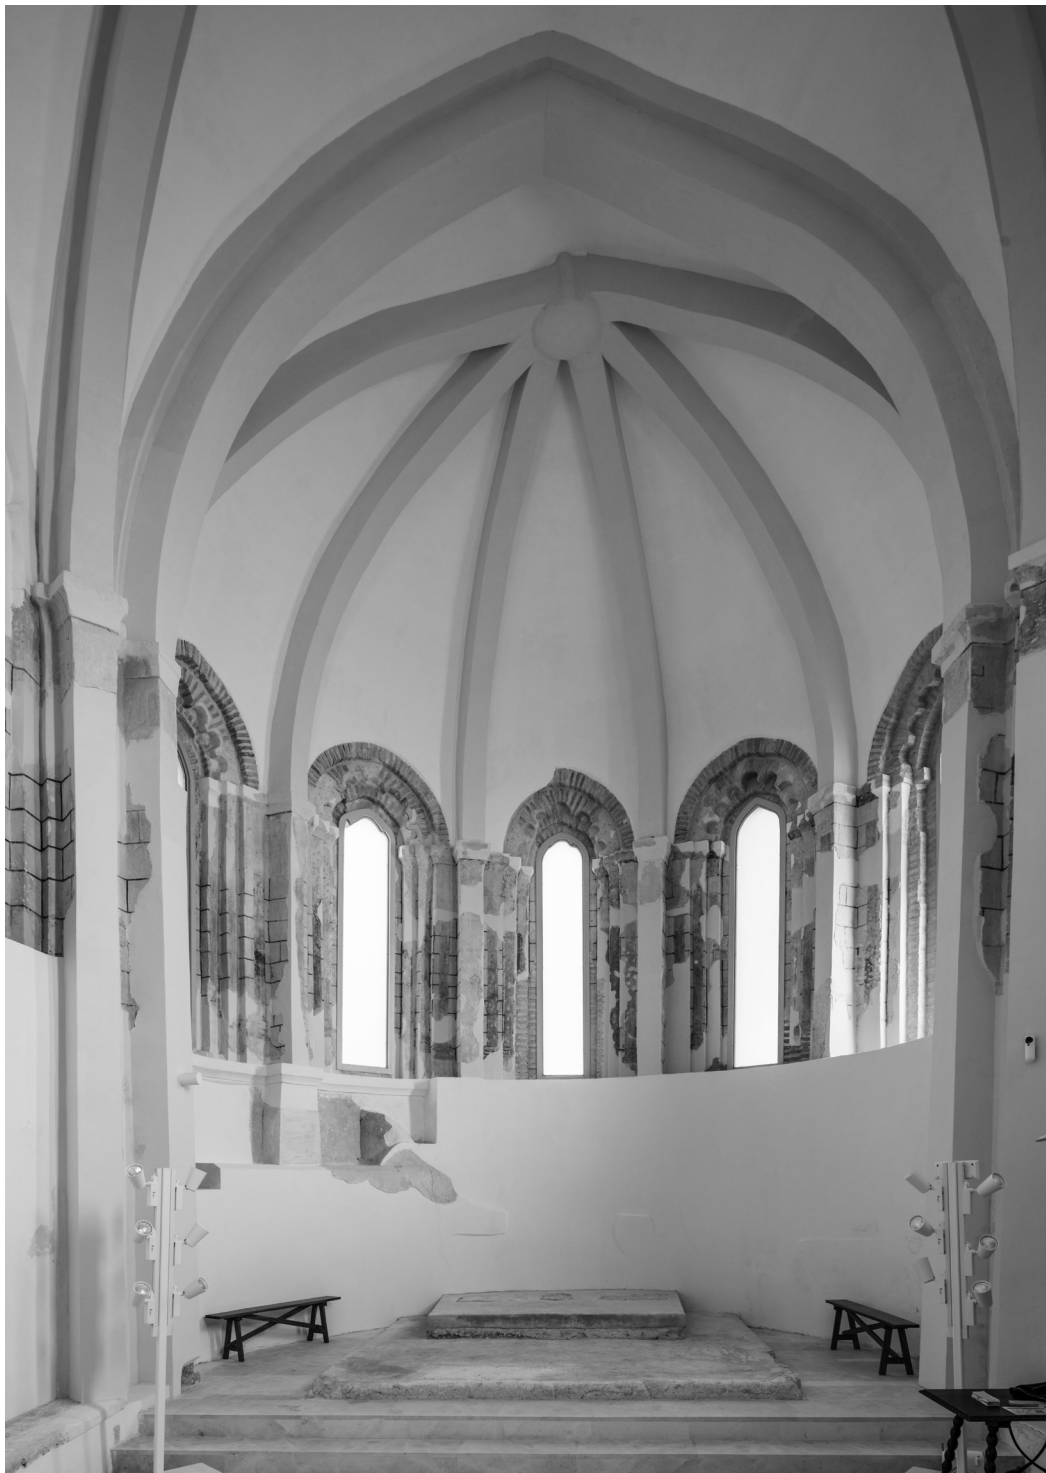
Vista interior del ábside, una vez finalizados los trabajos (Joaquín Zamora Muñoz)

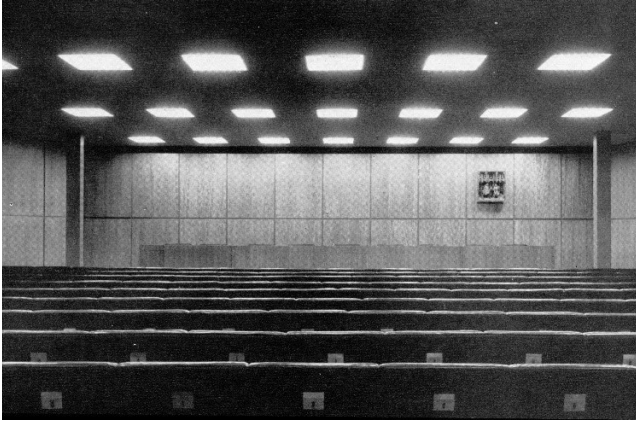
Figura 4. 1962, «Aspecto de la sala de Asambleas con el estrado al fondo» (*Cuadernos de Arquitectura* 48, 1962 p. 26, Francesc Català Roca).

«La sala de actos tiene una cabida para 300 personas sentadas. La circulación se organiza mediante pasillos laterales. La separación entre ésta y el vestíbulo se logra mediante pesadas cortinas de color negro. Las butacas, de resortes revestidos de gomaespuma, están tapizadas de cuero negro; su parte posterior, sin embargo, es de moqueta de nylon de color gris para evitar deterioros por roce, y en ella se alojan los ceniceros, de tipo coche. Dadas las dimensiones, y por razones de acústica, se ha revestido el conjunto con materiales no reflectantes tales como la citada cortina, madera en los muros y placas de yeso pintadas de celulosa de color negro. El pavimento es de sintasol.

Esta descripción del monográfico se complementa con una planta y cinco fotografías (figuras 4, 5, 10 y 12) una de ellas de la talla del siglo XV que representa *Nuestra Señora de Belén en su huida a Egipto* o *Retablo de la Sagrada Familia*, patrona de los arquitectos, que presidía la Sala de Asambleas.

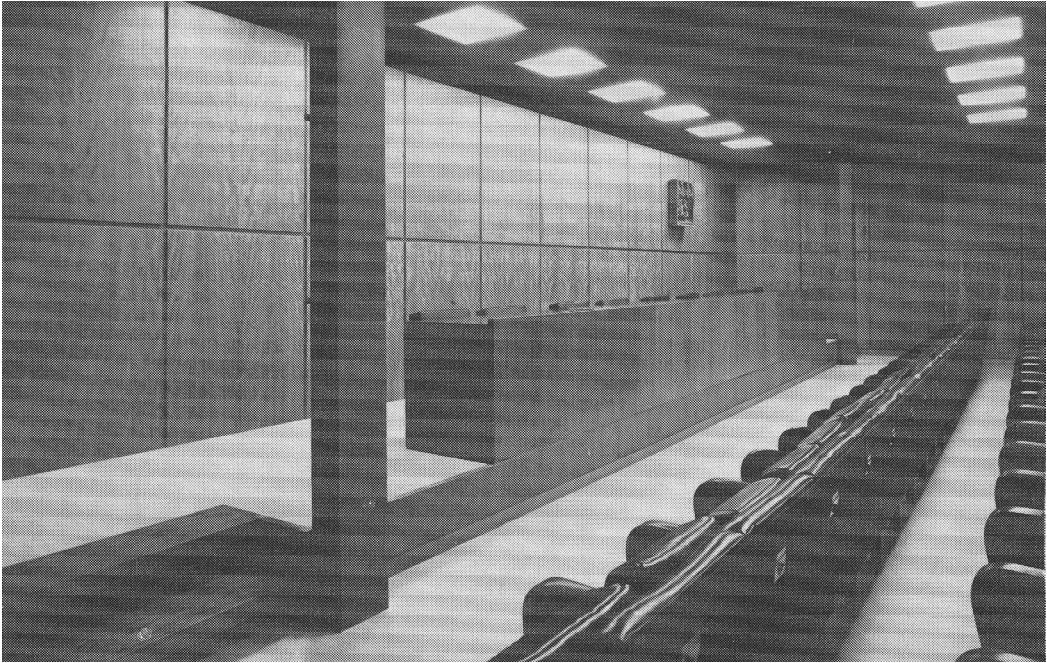
Figura 6. 1962, sala de Actos en su estado primigenio. Posteriormente se alargó la mesa con el mismo diseño. (publicada en La seu del col·legi d'Arquitectes de Catalunya. Barcelona 1962/1987. Barcelona: Comissió Organitzadora del XXV Aniversari de la Construcció de l'Edifici del Col·legi d'Arquitectes de Catalunya, 1987).

El desmantelamiento se inició el año 2016 al retirarse la mesa y la tarima de la sala de actos, acción que fue reprobada en la Asamblea general, por lo que el entonces decano Lluís Comeron se comprometió a no intervenir en este espacio representativo sin consulta previa (figuras 6, 7, 8 y 9).

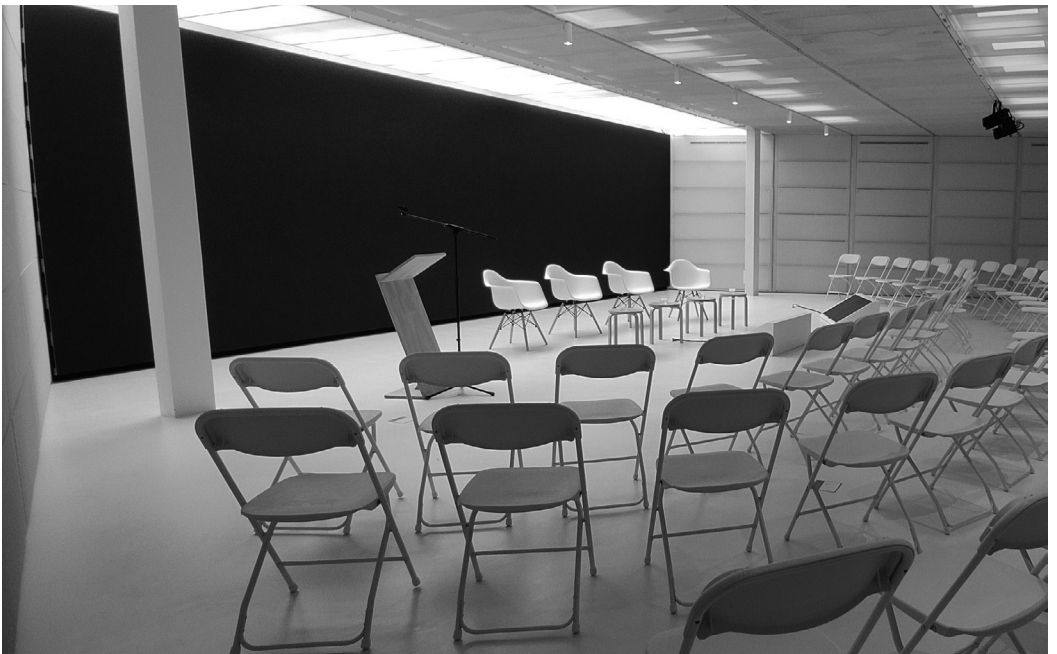
Figura 9. 2022, sala de actos desmantelada. Ha desaparecido el aplacado, las butacas, el pavimento, ... (Glòria Bassegoda Villagrasa).

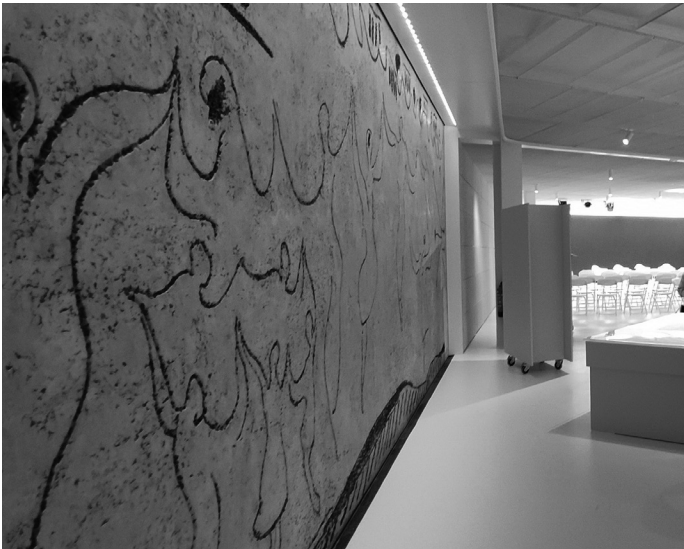
Figura 11. 2023, el mural picassiano, único elemento con el cromatismo original (Glòria Bassegoda Villagrasa).

luminoso que desmerece el sentimiento que Busquets quiso expresar en el mural de hormigón, de un sutil gris (figuras 10 y 11).

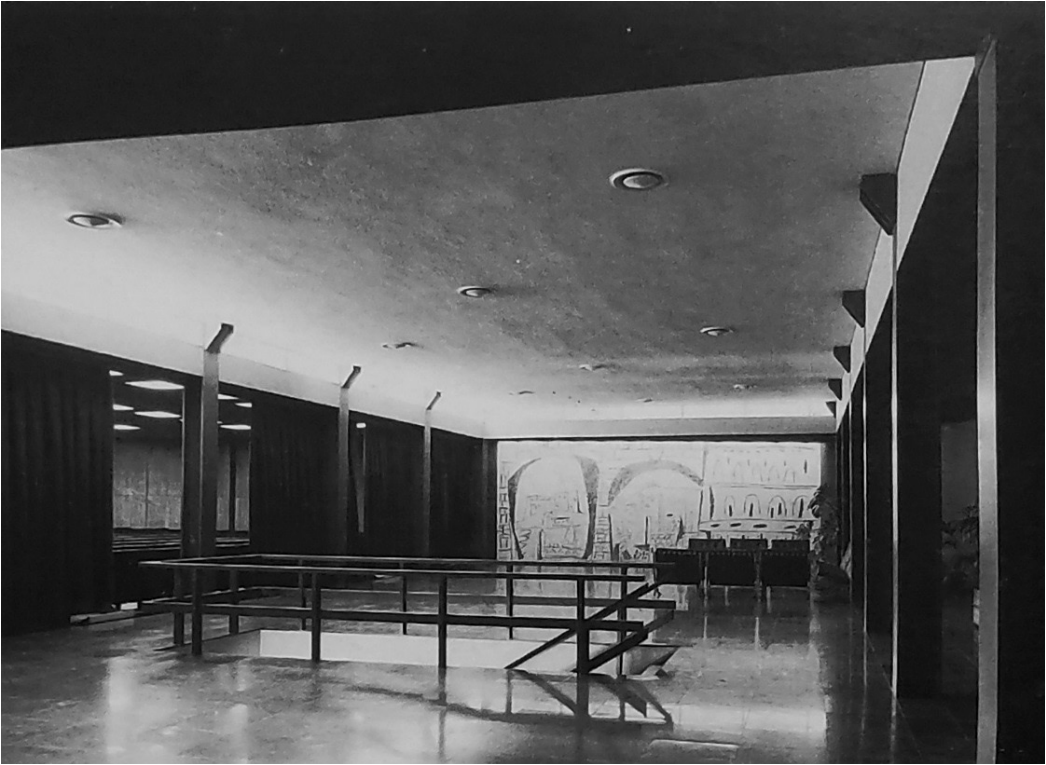
Figura 12. 1962, vestíbulo de la sala de asambleas. La escalera conduce directamente a los locales de exposición. Esta es la imagen del interior del edificio de Busquets más publicada en libros y revistas. (Cuadernos de Arquitectura 48, 1962 p. 48, Francesc Català Roca)

Se ha construido un falso techo de *deployé* a un único nivel que unifica dos espacios que tenían personalidad propia: En el salón de actos, el *deployé* difumina el perímetro de los lucernarios que tenían una fuerte presencia en la solución original. En el vestíbulo-foyer hace imperceptible la expresión de la planta rectangular de la torre superior de oficinas y sustituye el techo ingrávido con luz rasante procedente de una abertura perimetral por un filtro que deja a la vista el desorden de instalaciones (figuras 12 y 13).

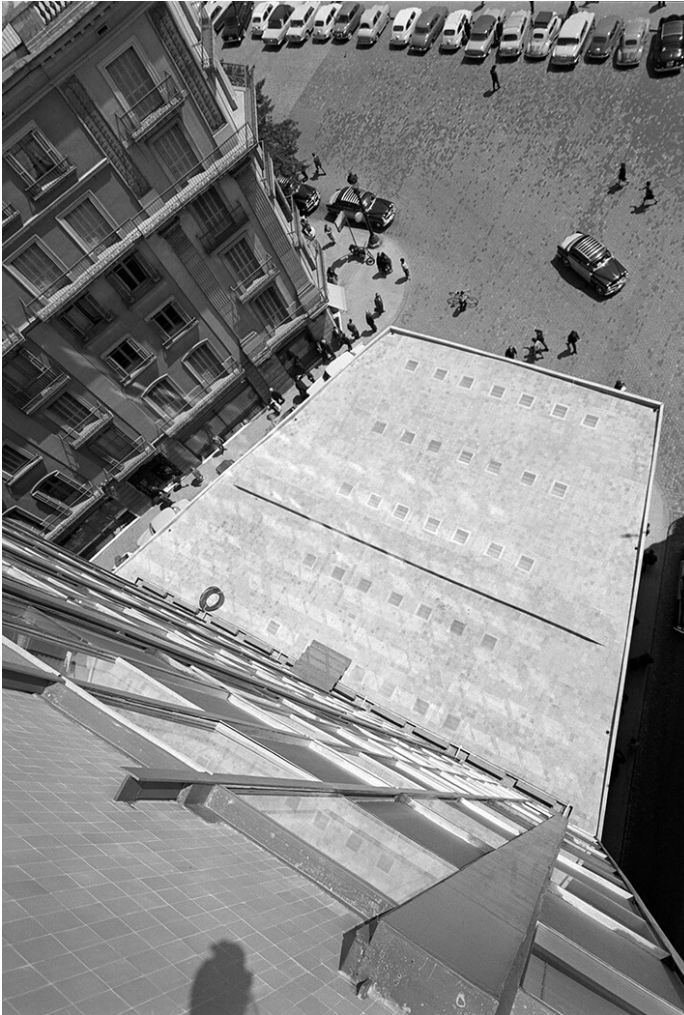
Figura 14. 1962, la terraza del cuerpo avanzado en la plaza Nova. (www.renovaciourbana.com/historia-edifici, Oriol Maspons Casades, consultada 03-2023).

La cubierta de la sala de actos se ha transformado en una terraza de uso público obligando a reforzar la estructura para una sobrecarga superior a la prevista, construir una rampa y añadir una protección perimetral visible desde la

calle, en especial cuando la barandilla inoxidable refleja la luz del sol (figuras 14 y 15)

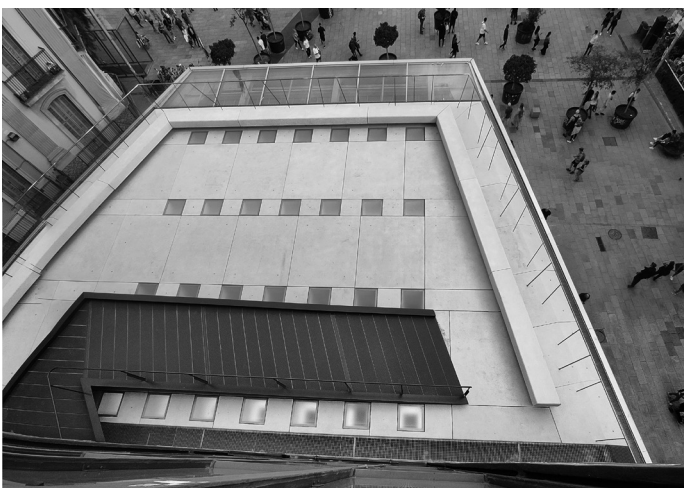
Figura 15. 2023, la terraza con los elementos introducidos para habilitarla como espacio de uso público, rampa y protección perimetral (Glòria Bassegoda Villagrasa).

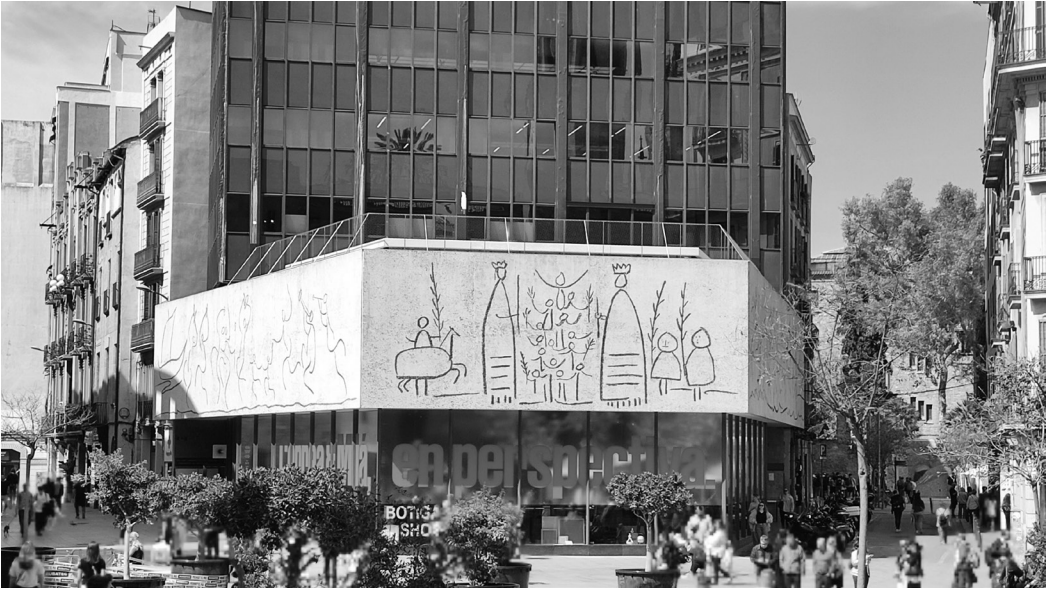
Figura 18. El friso con esgrafiados diseñados por Picasso, que dispone de declaración como BCIN. Se puede ver la inadecuada y potente presencia del banco y la barandilla perimetrales colocados con motivo del cambio de uso (Glòria Bassegoda Villagrasa).

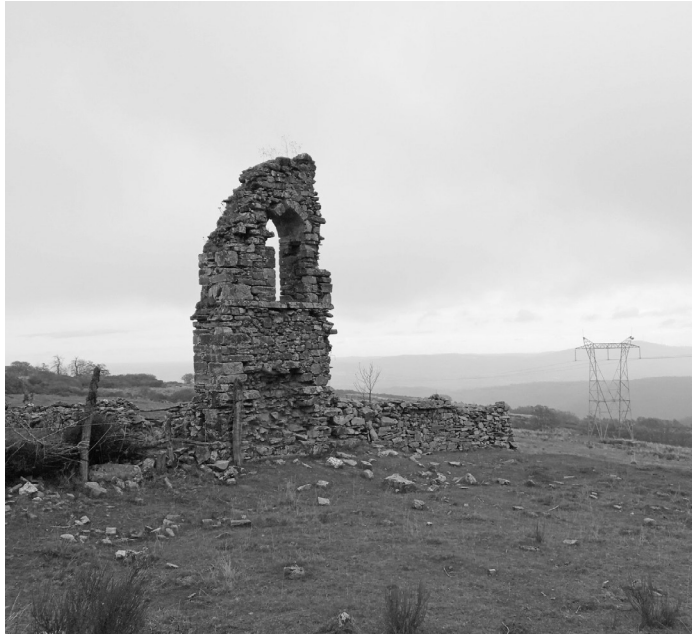
Figura 1. La media torre de la antigua iglesia parroquial de San Salvador vista desde el noroeste (Josemi Lorenzo Arribas y Alberto García Martínez).

de imposta que persisten aconsejan fechar la construcción de esta torre en torno a 1500 (figura 1).

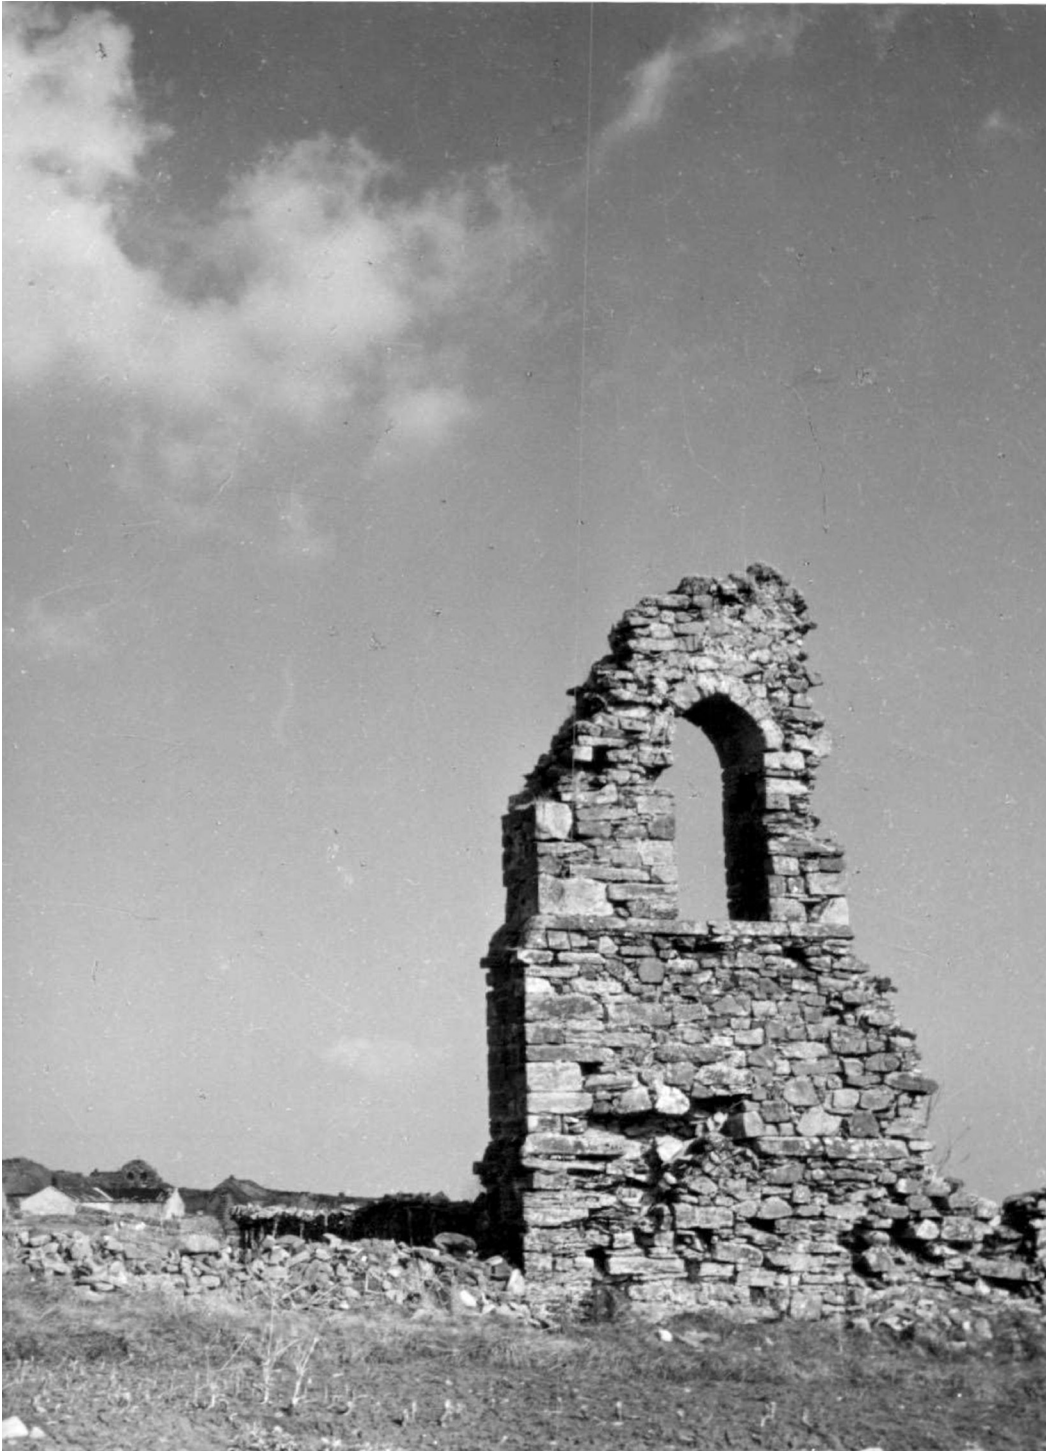
Figura 5. La torre publicada por ABC el 31 de diciembre de 1959 (Amalio Fernández García, Archivo ABC).

Las siguientes, que se centran específicamente en nuestro objetivo, son magníficas tomas publicadas a finales de las décadas de 1950 y 1960 (figuras 5 y 6) y permiten ver el lado exterior de la torre en un estado similar al que hoy podemos ver.¹⁰ Si bien ya se habían extraído los mampuestos

de la base, la «adaraja» por debajo del campanario se extendía más hacia el sur. Actualmente parte de ese muro se ha caído hasta quedarse por debajo de la imposta a plomo con respecto a la perdida tronera.

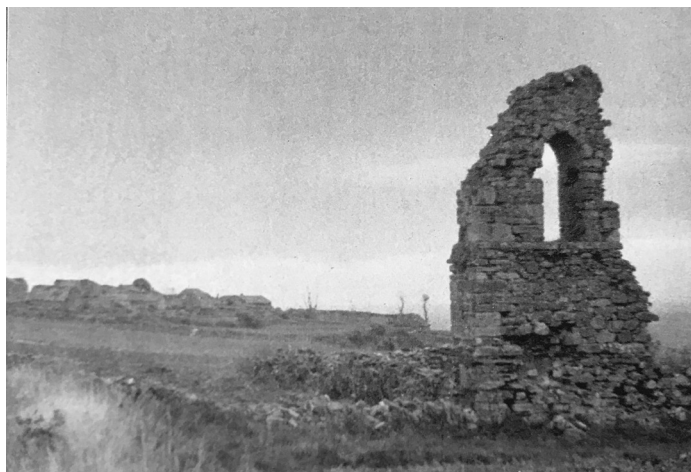
Figura 6. Torre con Foncebadón al fondo (Eusebio Goicoechea Arrondo, década de 1960).

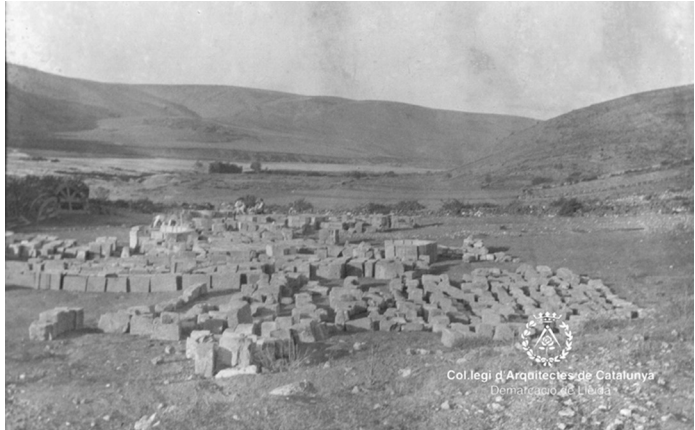
Acopio de sillares del desmontaje de la Iglesia de San Pedro de la Nave (Alejandro Ferrant Vázquez. Archivo Colegio de Arquitectos de Lleida, sig. 414-1119).

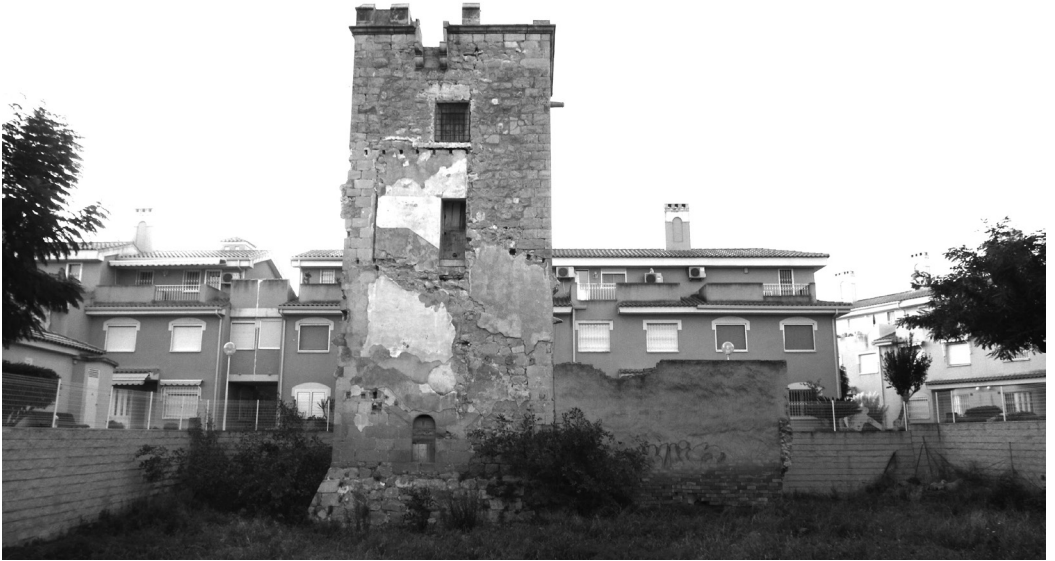
Alzado norte de la torre (Elisa Moliner Cantos, 2019).

Alzado oeste de la torre (Elisa Moliner Cantos, 2019).

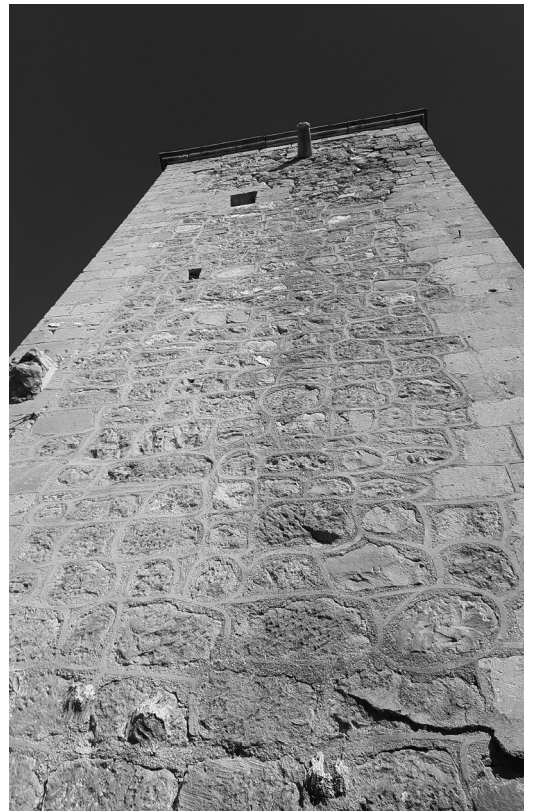
Detalle del remate superior del alzado norte de la torre (Elisa Moliner Cantos, 2019).

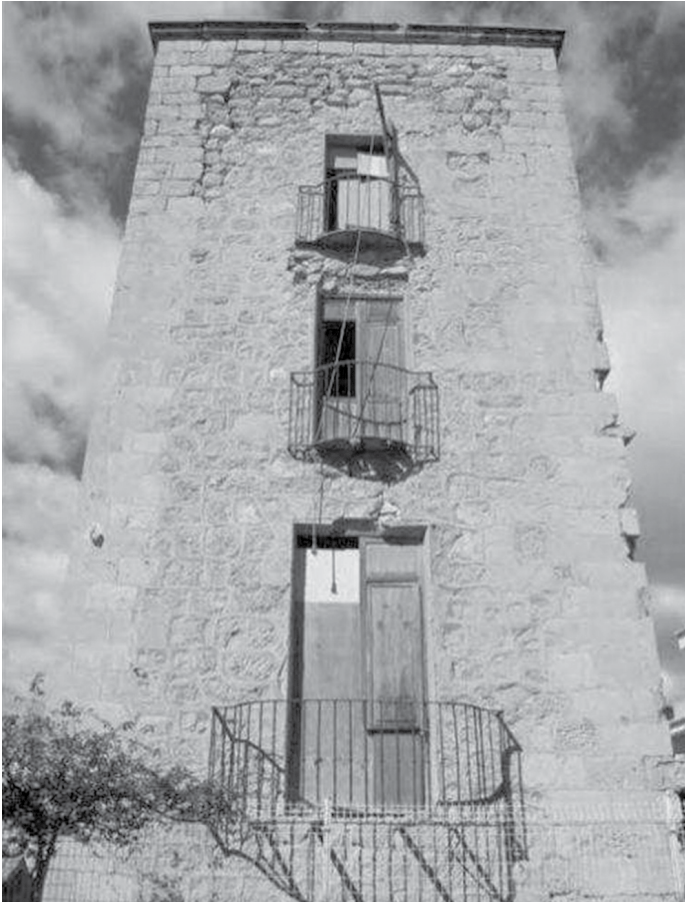
Alzado sur de la torre (Elisa Moliner Cantos, 2019).

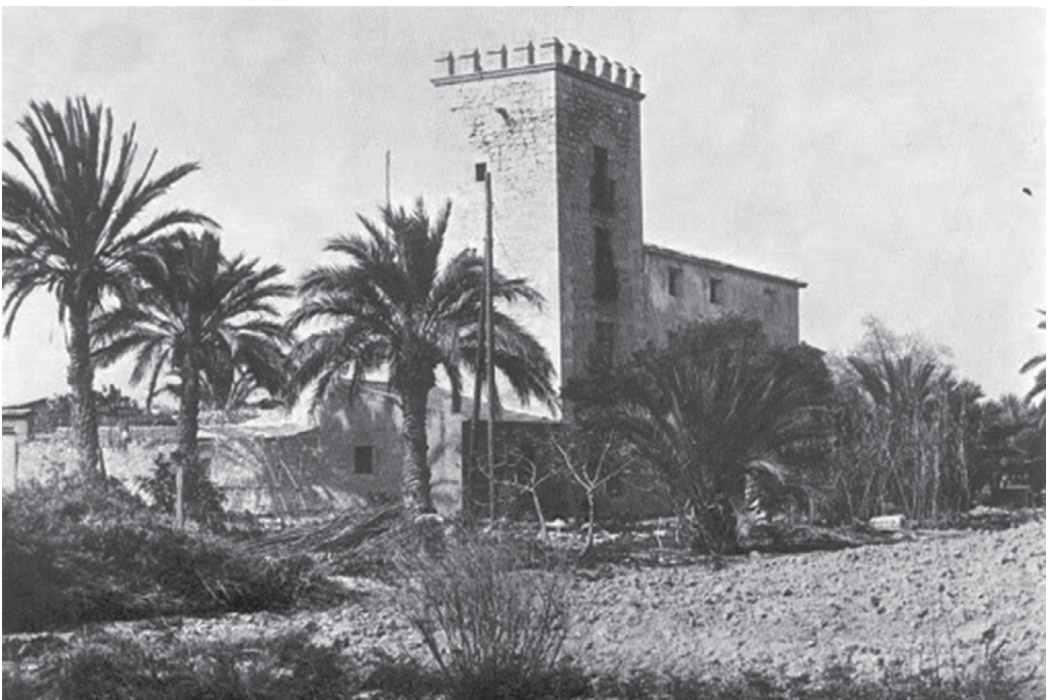
Torre Placia con la edificación doméstica de finales del siglo XVIII, año 1940 (www.alicantevivo.org).

La vivienda anexa, tal y como nos muestran algunas imágenes antiguas, se localizaba en los lados norte y este de la torre. Se trata de una construcción de tipo rural formada por planta baja, primera planta y cambra o secadero. La planta de acceso de la torre, por encima de la escarpa, se elimina y aparece un nivel inferior en el interior para conectar la torre con la planta baja de la vivienda.

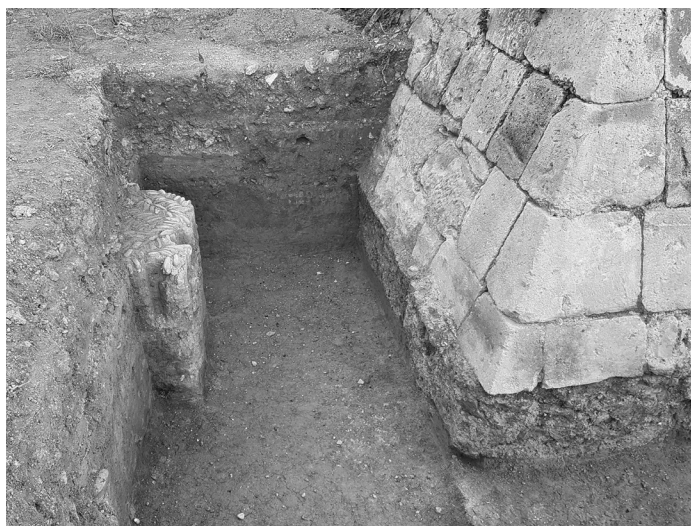
Los diferentes sondeos realizados en la parcela del entorno de la torre han servido para testimoniar la tipología constructiva de la vivienda que fue adosada a en el siglo XVIII. Se conoce que contaba con un cuerpo formado por una doble crujía adosada a las caras norte y oeste de la torre; la primera crujía con una anchura de 3,82 m y la segunda 2,83 m. El muro de fachada principal, de 48 cm de anchura, se levanta con fábrica de mampostería trabada con hormigón de cal. Del muro paralelo y que divide a ambas crujías únicamente conocemos la impronta dejada sobre la escarpa de la torre, al tener que retirar los sillares superiores para crear una base plana sobre la que apoyarlo, posiblemente este apoyo correspondiese al arranque de un arco.

Detalle del sondeo en la base del talud de la torre Placia con restos de pavimento enmorrillado de la vivienda que estuvo adosada (Elisa Moliner Cantos, 2020)

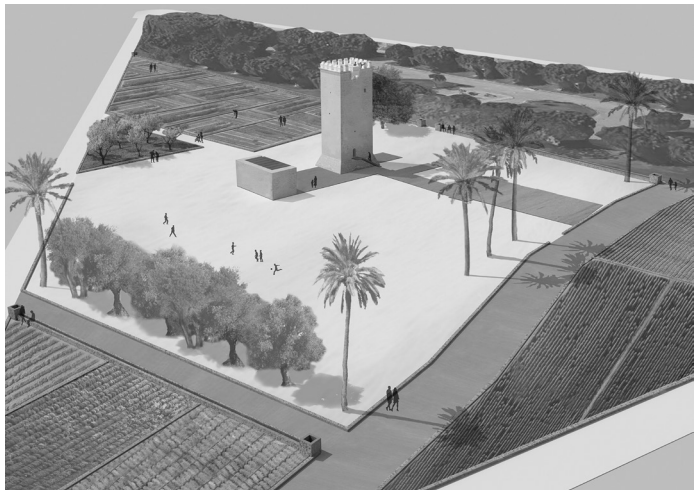
Para la ubicación de la torre en el emplazamiento de destino se propuso posicionar la torre exactamente con la misma orientación y mostrar, a nivel de suelo, evidencias de los muros que formaban la alquería del siglo XVIII. También recrear los elementos sustanciales del entorno original como son las acequias, caminos, campos de cultivo y arbolado. La bondad del nuevo emplazamiento de la torre Placia es que allí

Intervención en el entorno. Planta y simulación 3 D en la parcela de destino del traslado de la torre (Julián Esteban Chapapriá y Elisa Moliner Cantos, proyecto de ejecución, 2020).

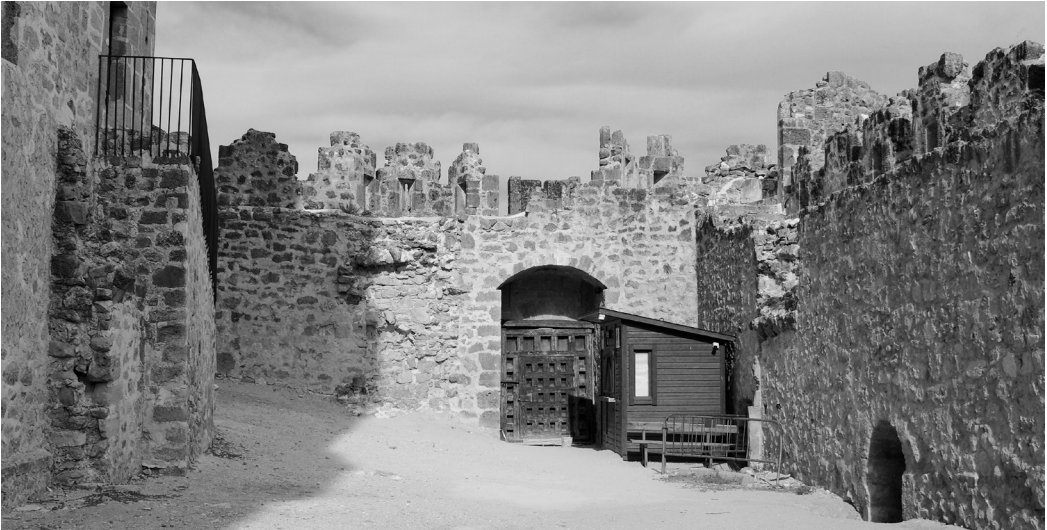
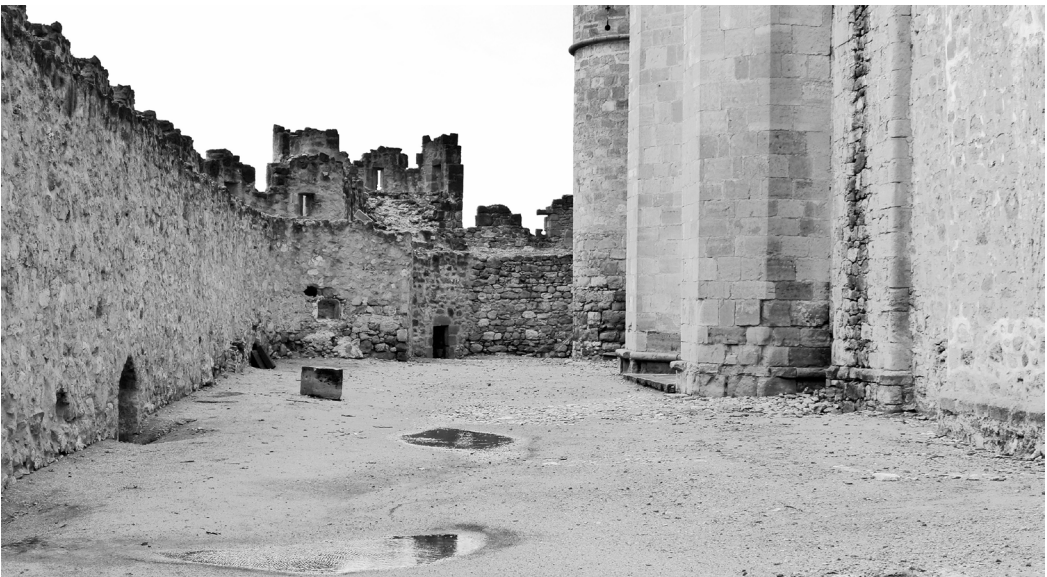
Figura 6a y 6b. Liza sur donde se sitúa el acceso al castillo e iglesia (Javier Ramos Guallart).

adquieren las entradas para la visita y se protege la persona que custodia la entrada (figura 6a). No tiene aseo, ni apenas espacio para moverse.

La altura de los peldaños de la escalera de acceso al interior del castillo ocasiona serios problemas a las personas mayores y con movilidad reducida. La figura 6b muestra también el aspecto del resto de la liza entre la iglesia fortificada y la muralla intermedia en el lado sur, vista desde la puerta de acceso y caseta del vigilante.

En consonancia con estos restos en el suelo en los tramos de la muralla intermedia situados a cada lado de la puerta de acceso, se aprecian los restos de los apoyos de antiguas construcciones adosadas a los mismos (figura 6). No son iguales, pues el de la derecha no llega a apoyarse en el suelo. Estos muros confirmaban la correspondencia exacta con las huellas existentes en los muros de la muralla intermedia, a ambos lados de la puerta. En el lado sur, la cimentación hallada se corresponde con la huella del apoyo o engarce de la construcción en la muralla y sin embargo, en el lado oeste la construcción desaparecida no fue apoyada enteramente en la muralla sino solo en su parte superior, dejando un paso abovedado en la parte inferior.

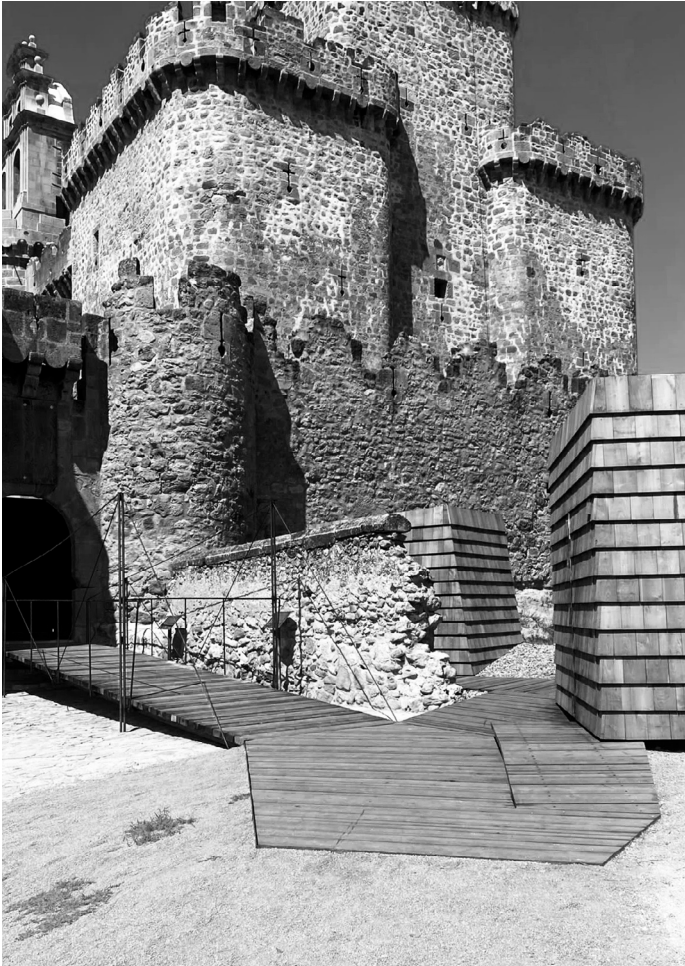
Figura 14. Relación de los dos módulos construidos con el acceso al castillo (Javier Ramos Guallart).

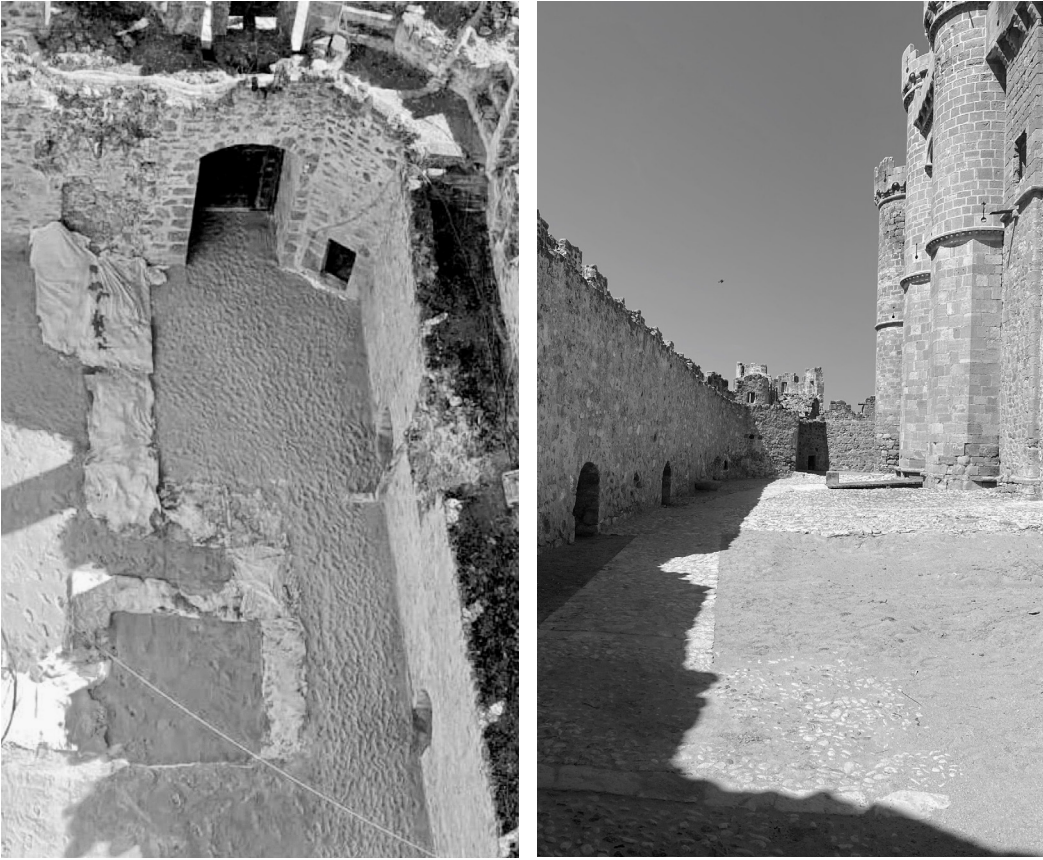
Figura 15. Estado final de la liza en septiembre de 2023, con los restos enterrados en arena, dejando a la vista los pavimentos de canto rodado, de los que se desconoce la fecha de su realización. Los restos fueron recubiertos con una lámina de geotextil y arena. Poco tiempo después el viento y las lluvias van colocando la arena en su lugar, dejando al descubierto el geotextil. Aún no había empezado el invierno (Javier Ramos Guallart).

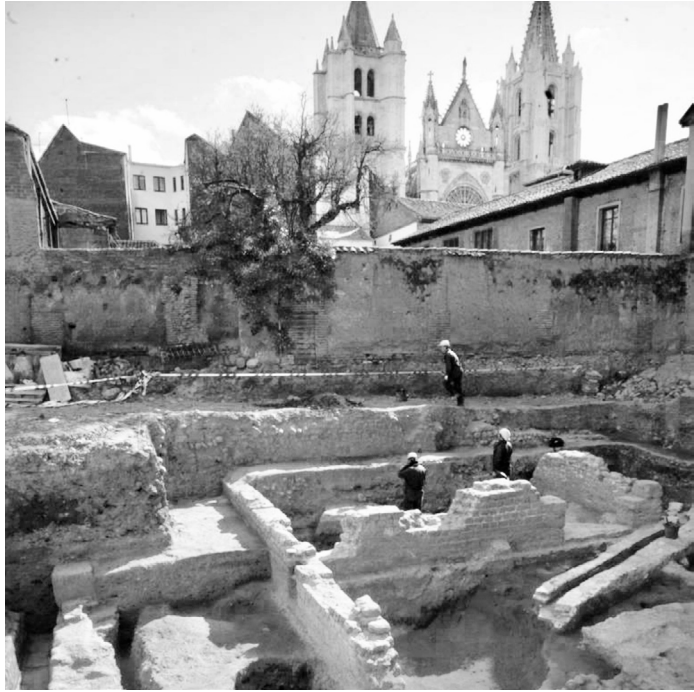
Figura 16. Resultado de la excavación llevada a cabo en 2003 en un solar de la Calle San Pelayo (imagen recogida en "Los Principia del Campamento romano de León. Nuevos datos". JM Vidal, M.Luz González, Felipe San Román).

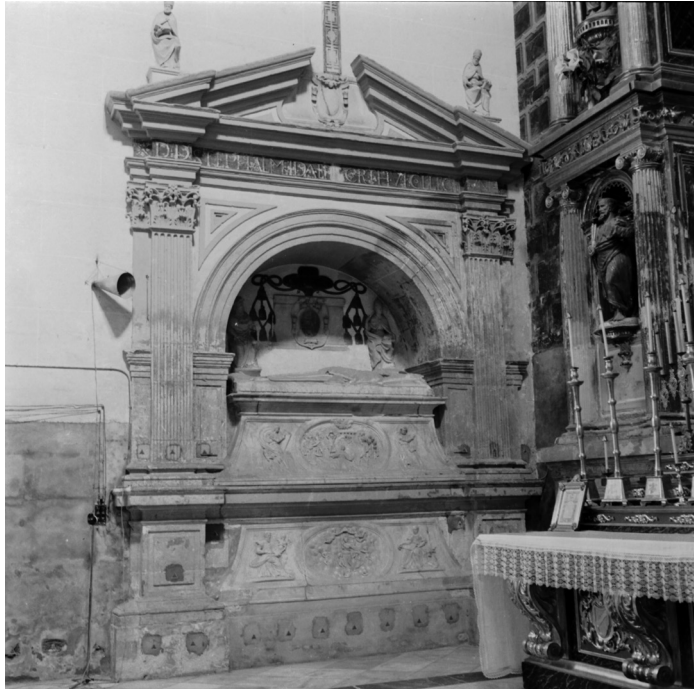
Figura 1. Sepulcro desmontado y situado en la hornacina del ábside seguramente en las transformaciones realizadas en el siglo XVI o XVII. Dos de las esculturas estaban situadas en la parte superior del frontón y las otras dos en el interior del arco encima de la tapa (Archivo Regional de Murcia).

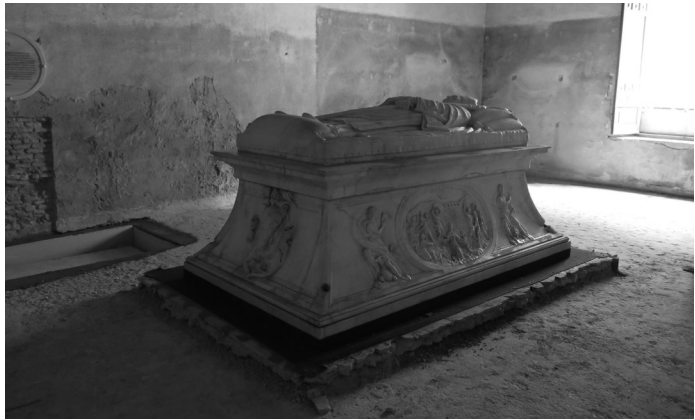
Figura 2. Sepulcro montado en la sacristía de la Iglesia en 1981.

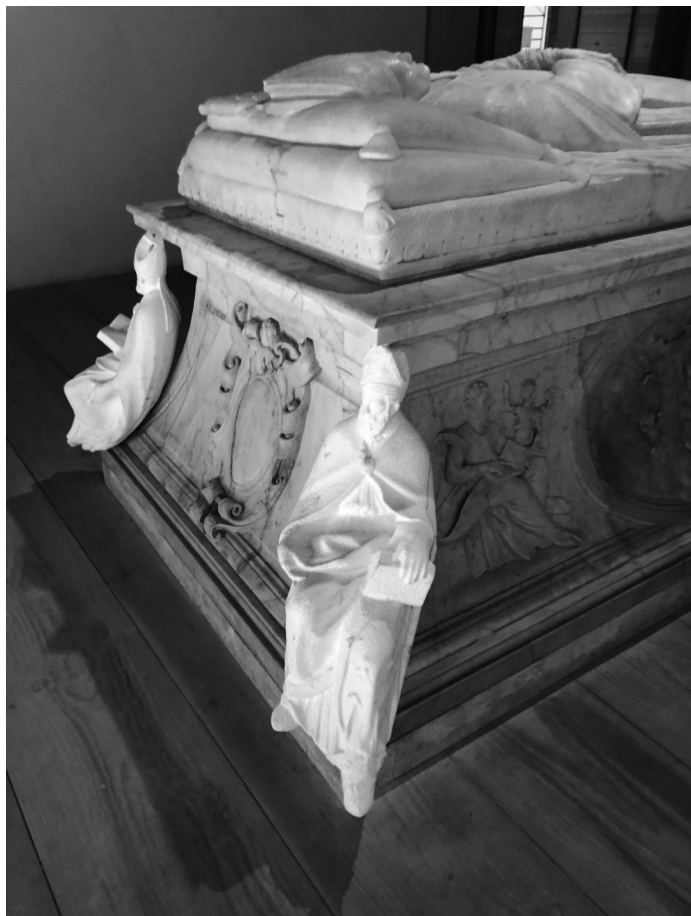
Figura 6. Copia de las esculturas en poliestireno expandido.

Debido a la dificultad de manejar las piezas de casi 100 kg de peso y para evitarles daños, se escanearon y realizaron copias con impresora 3D en poliestireno expandido, para manipularlas con facilidad e identificar en que esquina acoplaban cada una de ellas (figura 6). También se extrajeron moldes de los huecos donde estaban los anclajes de las piezas para identificar su situación, dado que cada escultura tiene una perforación en su espalda.⁵

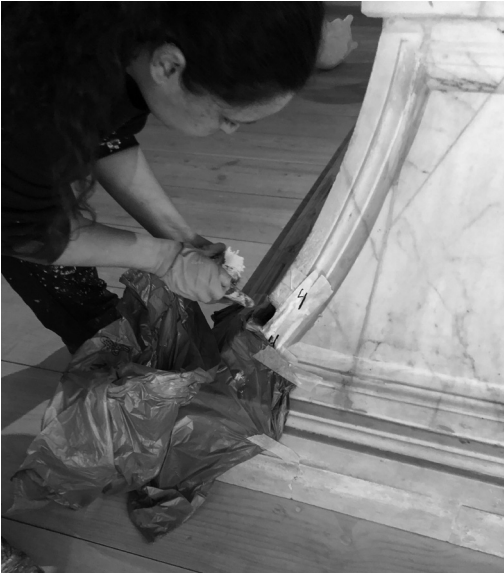
Figura 7. Moldes de los elementos de anclaje.

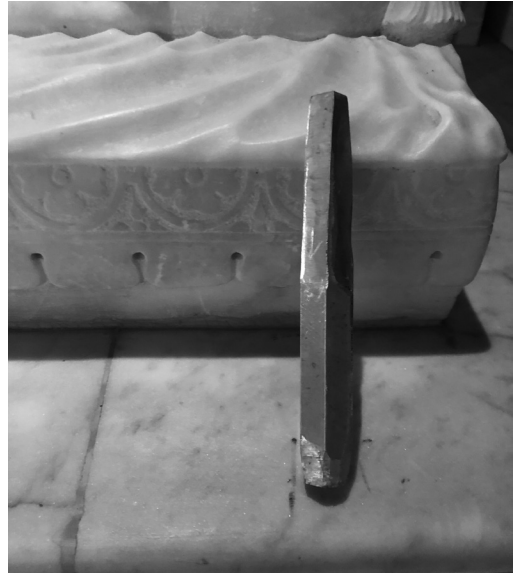
Figura 8. Piezas de anclaje.

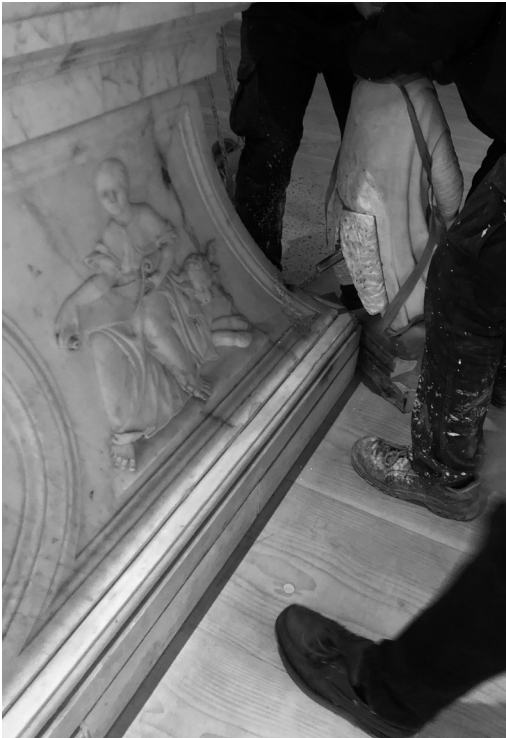
Figura 9. Presentación de los anclajes con el original.

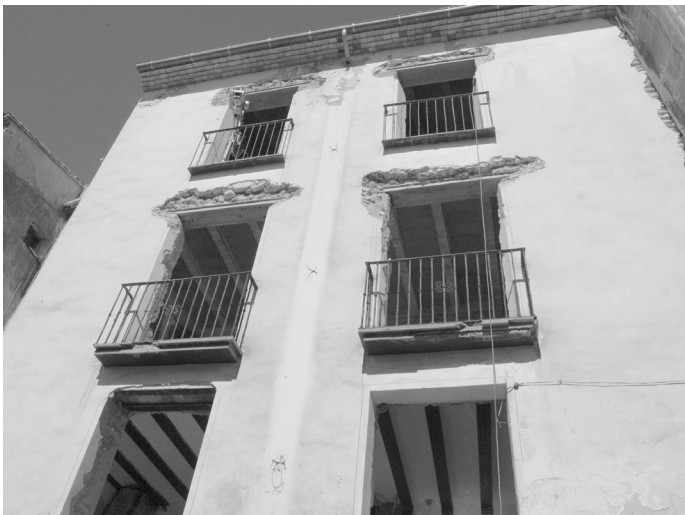
Fachada posterior al huerto.

Por su parte, la fachada posterior recae al huerto. Tiene composición simétrica, con amplios machones macizos en los laterales. La franja central se resuelve con dos alineaciones verticales de huecos, separados entre sí por una nueva franja maciza. Estos vanos tienen gran esbeltez, se completan por el saliente en voladizo del suelo, que permite la formación de balcones con diferentes resaltes al plano de la fachada.
