Papeles del Partal

Revista de Restauración Monumental

núm. 15 • septiembre de 2024

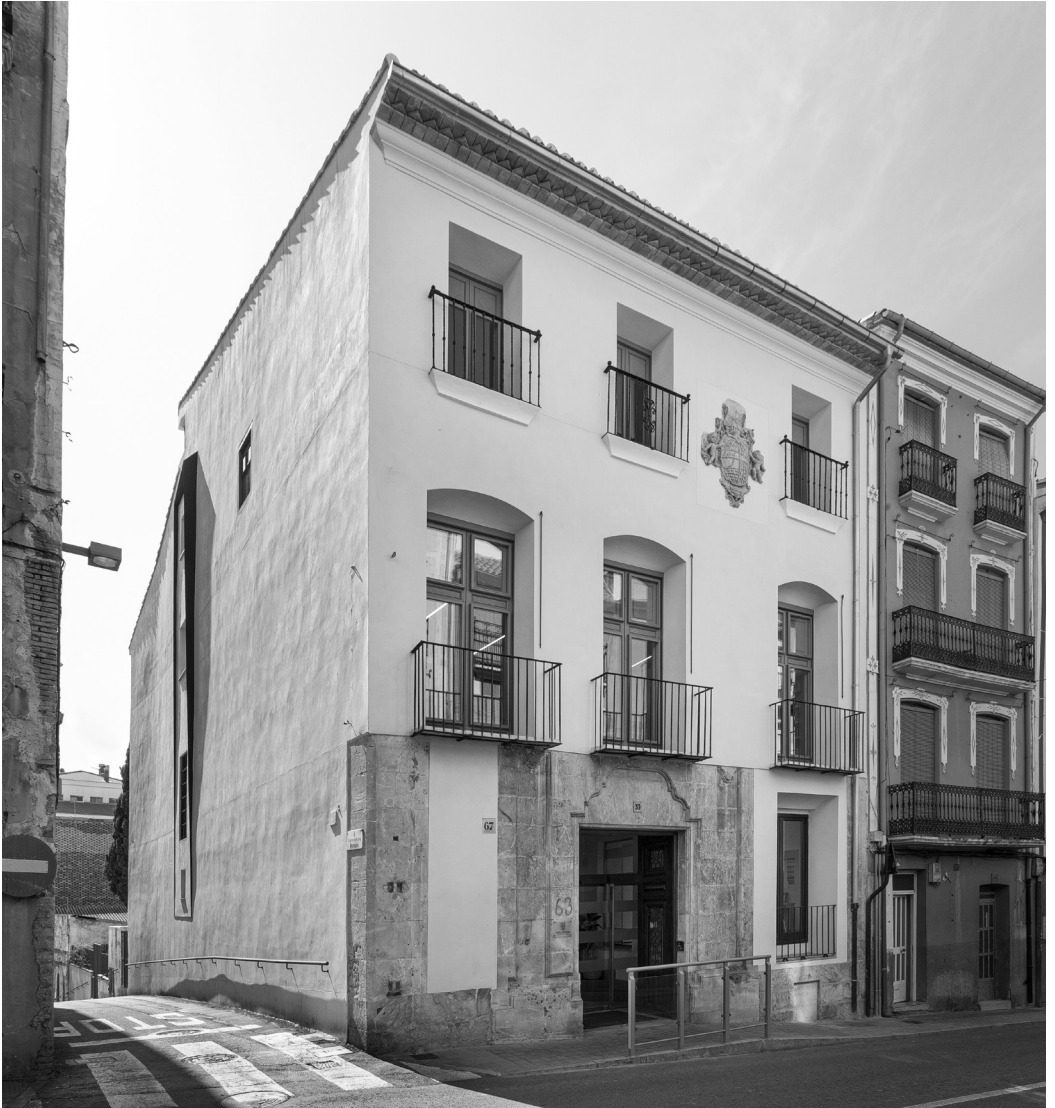
Fachadas principal y lateral restauradas (Carlos Balsalobre).

Como se ha dicho más arriba, las superficies de las tres fachadas evidenciaban deterioro material, suciedad, cables vistos de los servicios públicos, en definitiva, falta de atención y mantenimiento. Precisaban de la restauración prevista en el proyecto. Colocados los andamios ante la fachada principal se efectuaron catas para apreciar el cromatismo de origen. En

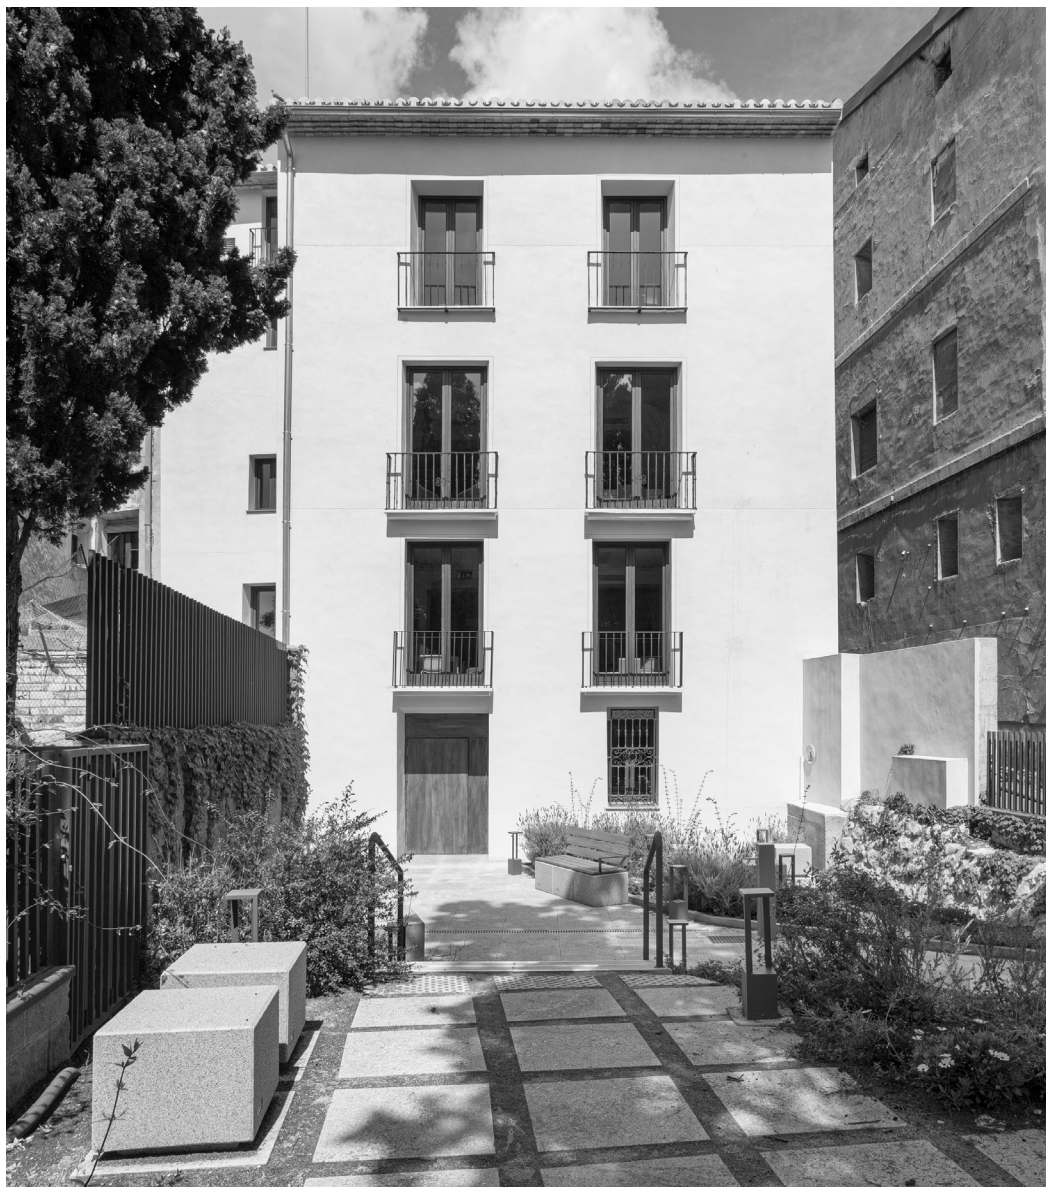
Fachada posterior y aspecto parcial del jardín (Carlos Balsalobre).

Por su parte, la fachada posterior recae al huerto. Tiene composición simétrica, con amplios machones macizos en los laterales. La franja central se resuelve con dos alineaciones verticales de huecos, separados entre sí por una nueva franja maciza. Estos vanos tienen gran esbeltez, se completan por el saliente en voladizo del suelo, que permite la formación de balcones con diferentes resaltes al plano de la fachada.
