Papeles del Partal

Revista de Restauración Monumental

núm. 16 • septiembre de 2025

LOS TRATADOS D'AVILER EN LAS EDICIONES DE 1710 Y 1750

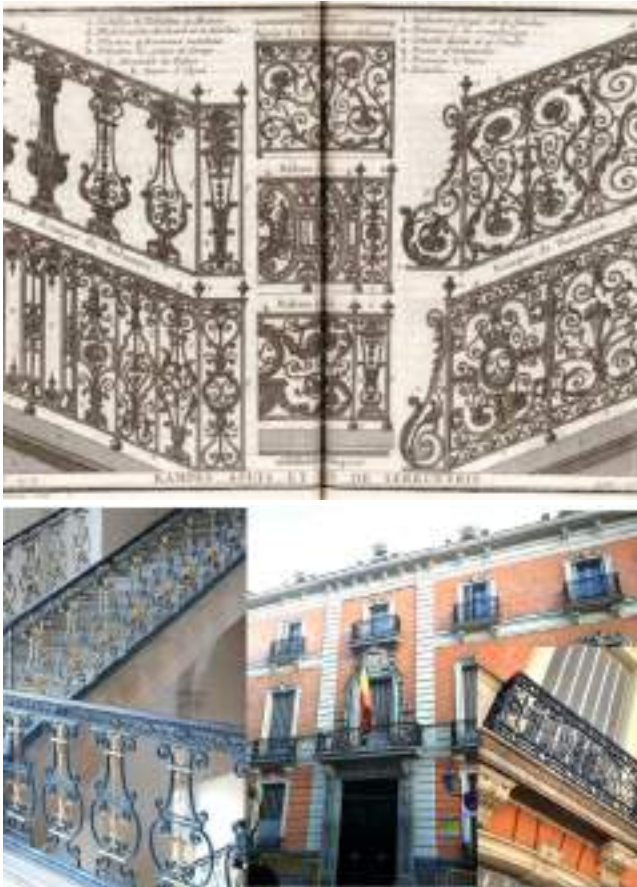
Figura 6: Imagen superior: Cerrajería para barandillas de rampas, escaleras y balcones. En esta lámina del tratado d'Aviler, edición de 1710, se recogen los motivos versallescos que se ilustran en las fotografías inferiores. (Imagen inferior izquierda) Escalera del Palacio de Versailles, 1680. (Imagen inferior derecha) Palacio Parcent (Madrid) con foto de detalle de la rejería del balcón, de Gabriel Valenciano, discípulo de Pedro de Ribera (1681-1742), en la tendencia a la densificación de la entrecalle perimetral del chasis y de las trazas espirales y volutas de hélice del cuadro.

La Figura 6 sólo aparece en la edición de 1710. No se presenta en 1750. Seguramente la decisión de no presentarla es de Mariette o de su equipo, en principio, porque es un rango estilístico identitario arcaico, de los tiempos de Luis XIV. Son cerrajerías muy caras por la cantidad de material que contienen y por el arduo trabajo que desarrollan; aún demasiado onerosas para la burguesía comercial y anti aristocrática que aspiraba a consolidarse en la etapa de la Ilustración.

Al igual que en la cerrajería de accesorios, en 1710 se observa una densidad y rigidez del diseño y del material que nada tiene que ver con los dibujos de la lámina homóloga de 1750, debido a un cambio en los gustos del momento muy similar a las variaciones que se producen en la nueva moda de los añadidos auxiliares de hierro, también menos abigarrados y más elegantes y sutiles en 1750.

En la lámina de la Figura 6 la composición se apoya en la idea obsesiva de la repetición básica y modular para tejer unas rejas tupidas, sólidas, con disposición algo “cuadrícula”, que recuerda la iteración de los barrotes. Todo ello frente al glamur y la exquisitez de las trazas de 1750, realiza-

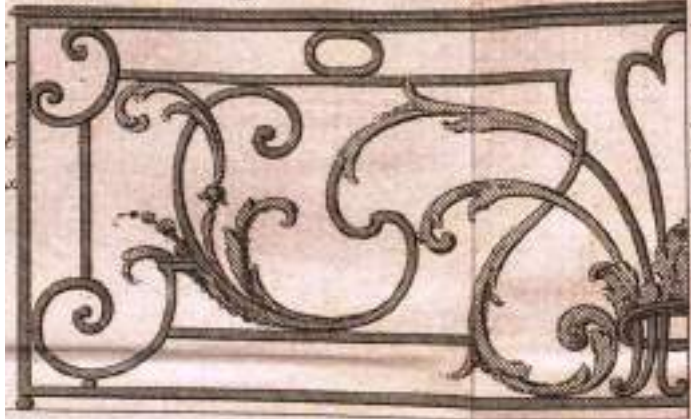
Figura 7. Cerrajería para barandillas de rampas y escaleras. Tratado D'Aviler de 1750, recogido, retocado y presentado por Jean Mariotte, el editor de 1710 y de 1750. Contiene, a veces, distintos y mejores dibujos. También retocados o más acabados. Esta lámina no aparece en la edición de 1710.

Apui de Balcon pour Croisee, d'un seul panneau.

Apui de Balcon avec panneau & pilastres.

D'Aviler, 1750. La lámina sobre cerrajerías y barandillas de escaleras del tratado D'Aviler de 1750 (figura 7) no está en la edición de 1710, pero será el tutorial de Ventura Rodríguez en el Palacio de Santa Cruz de Valladolid y en la Real Casa de Correos de la Puerta del Sol (Madrid). (Figura 9)

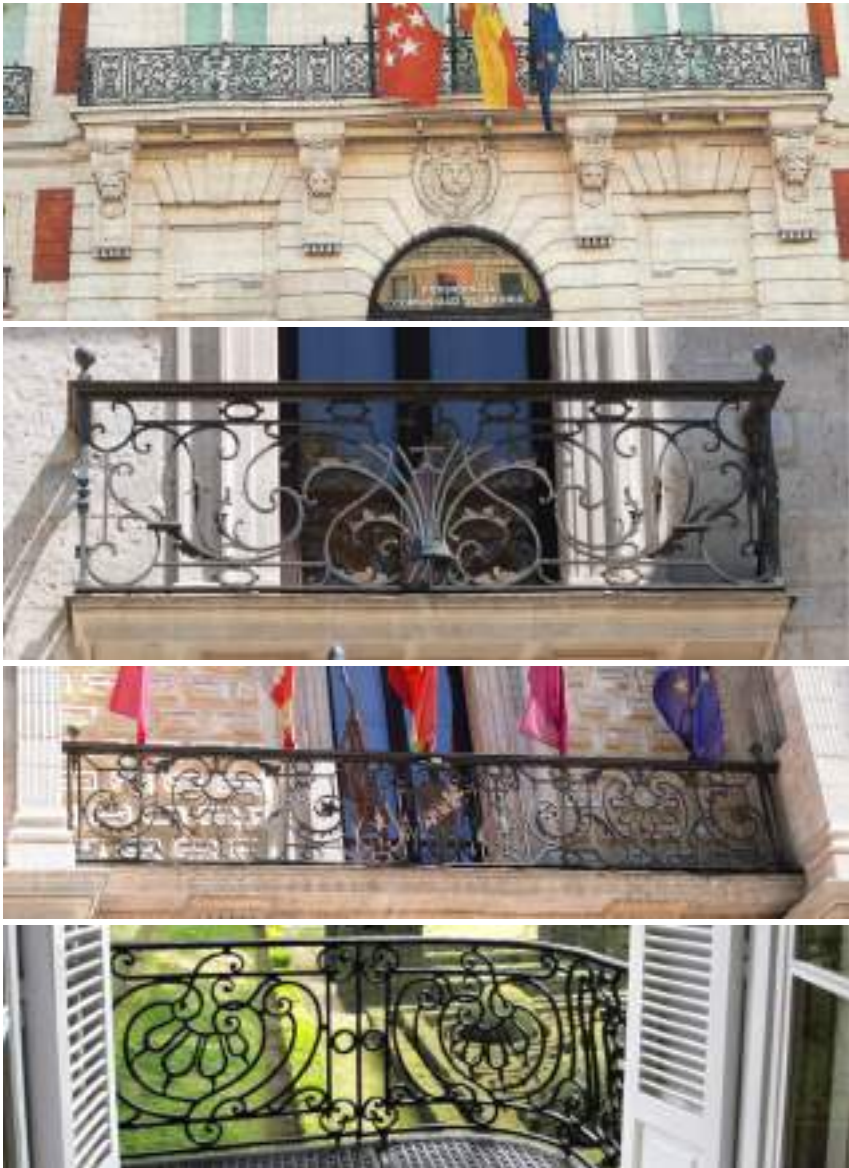
Figura 9. Ejemplos de rejerías de balcones en diferentes edificios proyectados por Ventura Rodríguez. De arriba abajo: Real Casa de Correos de Jaime Marquet y Ventura Rodríguez. 1756-1760; balcón lateral de la fachada principal del Palacio de Santa Cruz Valladolid. Ventura Rodríguez. 1768; balcón central de la fachada principal del Palacio de Santa Cruz (Valladolid). Ventura Rodríguez. 1768; Palacio de Liria. Louis Guilbert y Ventura Rodríguez 1785.

Hay que llamar la atención, en las dos fotografías inferiores, sobre la identidad de los pétalos de los cuadros de la reja del balcón, tanto en Santa Cruz, como en Liria. (figura 9)

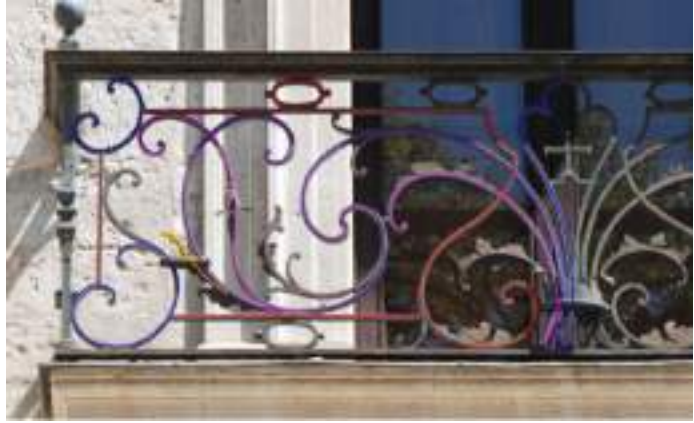
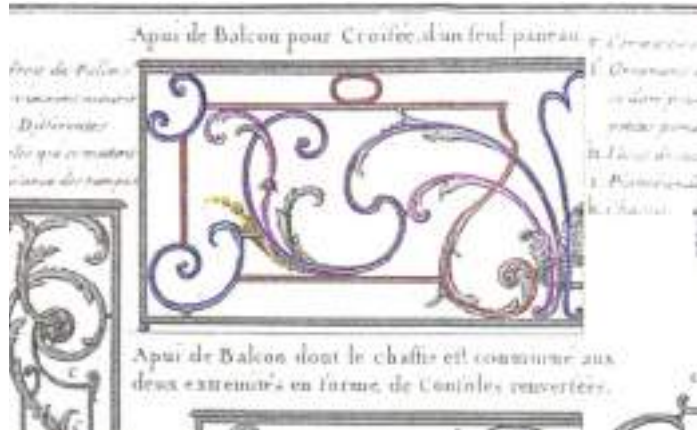
Figura 10. Comparativa de las rejerías de los balcones laterales de la Fachada principal del Colegio Mayor de Santa Cruz y los diseños del tratado d'Aviler. Edición de 1750.

Balcón tramos 3, 5, 9 y 11, fachada principal de Santa Cruz.

Ilustración del Tratado d'Aviler, Augustin-Charles (1653-1701).

Podemos ver los diferentes diseños de las ramas curvas, que se han recubierto de color similar, tanto en la foto como en el grabado d'Aviler. La similitud es total, y los recursos empleados de calles y bandas para resaltar el motivo central, son idénticos (Figuras 10 y 11).

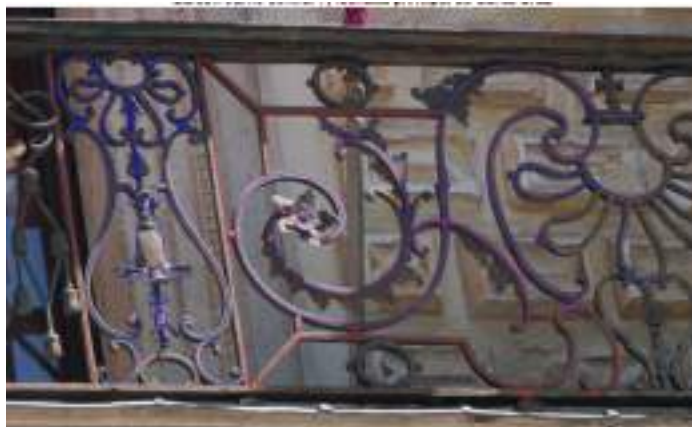
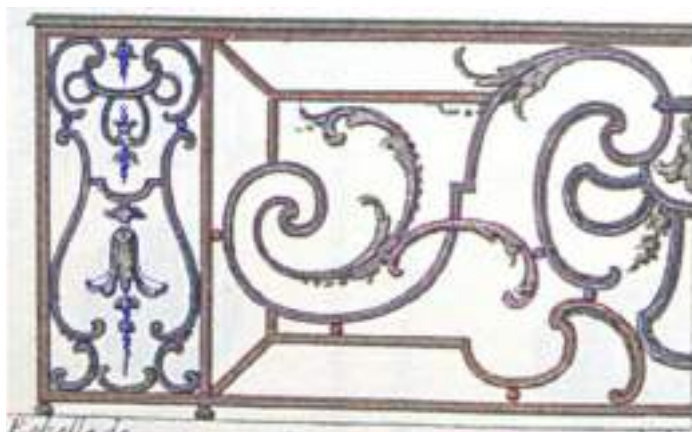
Balcón tramo central 7, fachada principal de Santa Cruz.

Ilustración del Tratado d'Aviler, Augustin-Charles (1653-1701).

Figura 11. Comparativa de las rejerías del balcón central de la Fachada principal del Colegio Mayor de Santa Cruz y los diseños del tratado d'Aviler. Edición del tratado: 1750.

ascendente. En Ventura, las curvas de los ramajes se aproximan acumulando tensión sin llegar a tocarse. Y cuando lo hacen, resulta una composición contundente y sólida.

Los dorados corresponden, como no podía ser de otra forma, a las cruces de Jerusalén y a los pámpanos. El color general es el cardenillo parcialmente oxidado, como era tradicional para imitar el bronce viejo.

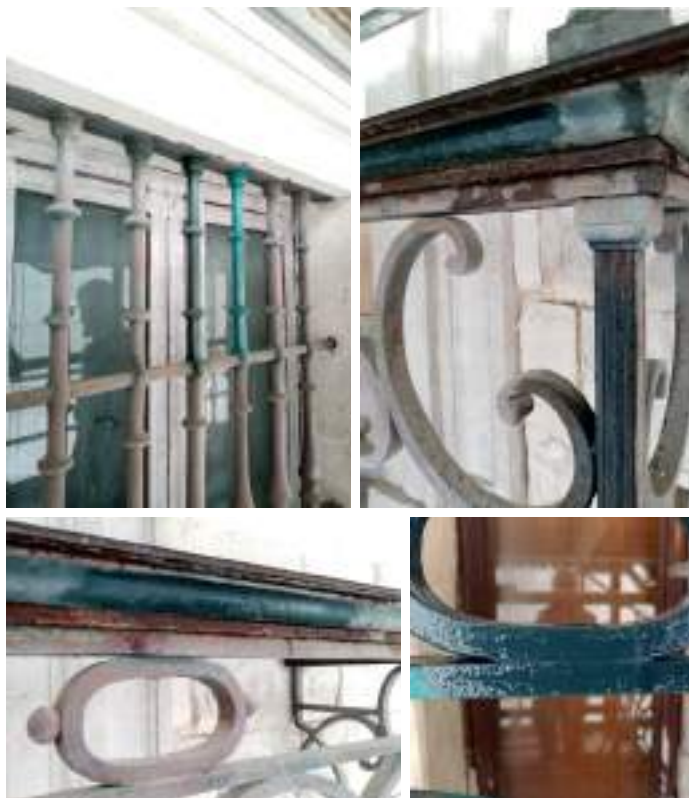
Figura 12. Detalles de pruebas de policromía realizadas en la rejería del Palacio de Santa Cruz en Valladolid. En la fotografía superior derecha e inferior izquierda vemos el tratamiento original imitando el cardenillo, en seco y también mojado para controlar el brillo y la intensidad de la policromía. Enorme cambio de cualidad del brillo según el número de manos aplicadas.

En el siglo XVII y posteriores encontraremos (Figura 12) numerosos ejemplos de rejerías con este tipo de decoración, como la que vemos también en los balcones de Santa Cruz, donde se destacan en dorado los elementos singulares: pámpanos, cruces, escudos, coronas, etc.

Se realizaron distintas pruebas de policromía in situ para encontrar el color más parecido a la pátina original de color cardenillo, controlando el brillo y la intensidad del color con el número de capas de pintura.

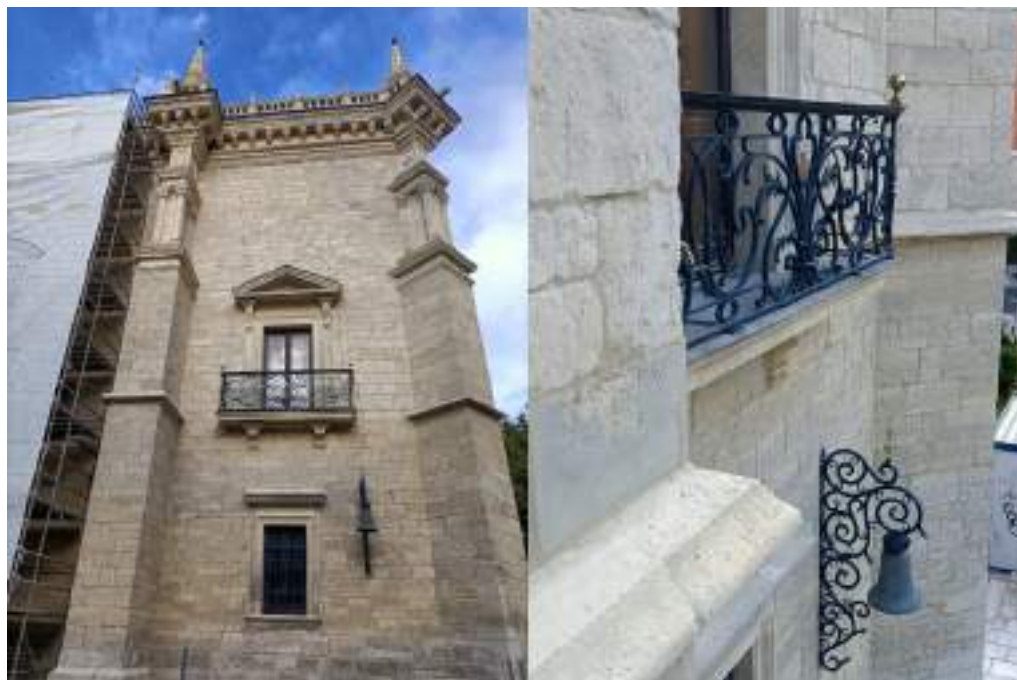
Figura 14. Fachada del Palacio de Santa Cruz, restauración de uno de los paños, salvo la parte inferior. A la derecha, detalle de balcón y campana del paramento restaurado.

En cuanto a los remates de peanas y bolas de bronce, se procedió a realizar un lijado, decapado y pulido para conseguir el brillo y color del bronce original. Posteriormente se cubrió con tratamiento de protección incoloro para evitar su oxidación. (Figuras 13 y 14)

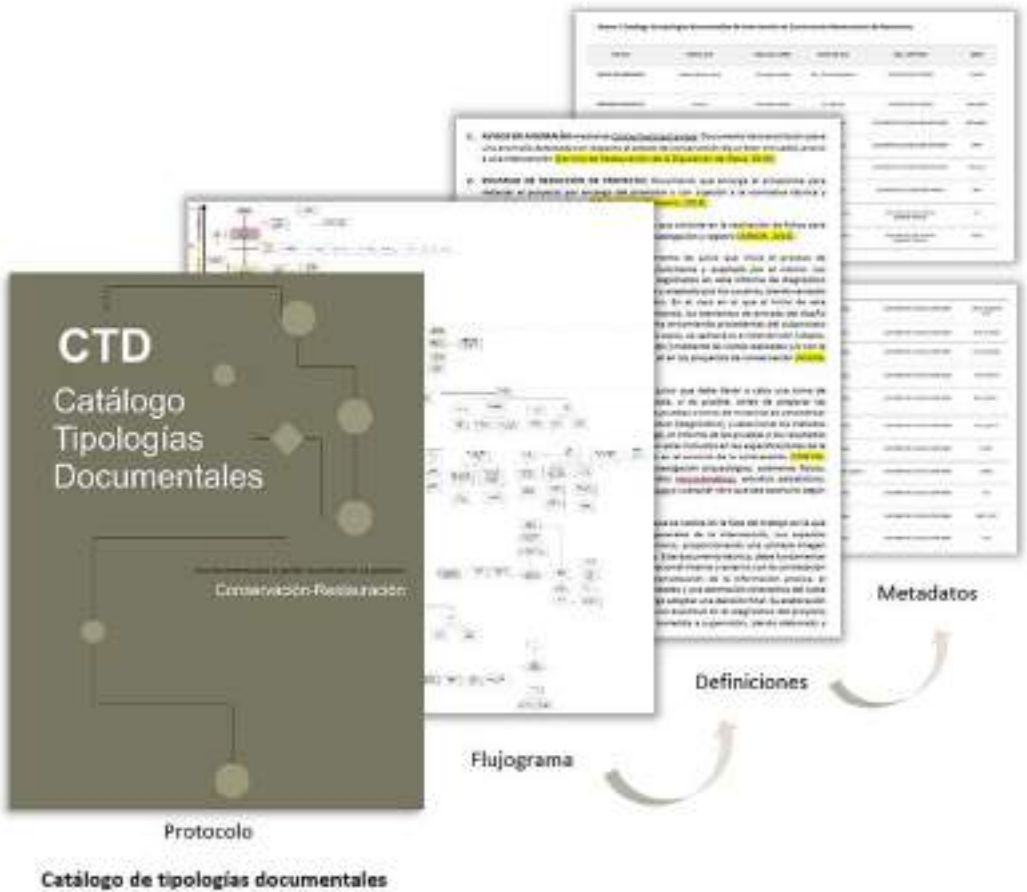
Figura 2. Componentes del Catálogo de Tipologías Documentales: flujograma, definiciones y metadatos.

Esta sección se centra en la creación de un catálogo que recoja la diversidad de tipos documentales que pueden generarse en una intervención de conservación-restauración; en gran medida, este enfoque se inspira en ejemplos a nivel internacional⁹. En un primer abordaje del problema, se identificaron una lista de tipos documentales y cuatro fases sucesivas en la vida de un proyecto (documentos de inicio, documentos de redacción de proyecto, documentos de tramitación administrativa y documentos de ejecución de obra)¹⁰ que, además, se ha extendido por medio de un esquema completo de relaciones, definiciones y metadatos (Figura 2).

Gracias a este planteamiento, el CTD sitúa cada documento dentro de una estructura, de manera que haya un reflejo documental que abarque todo el proyecto en su complejidad. Esta herramienta mejora la gestión de la información al corregir errores de identificación, mostrar lagunas y evitar la duplicación de datos. Además, promueve la colaboración entre expertos y facilita la descripción, clasificación, organización y difusión de la información, incrementando así la accesibilidad de los datos.

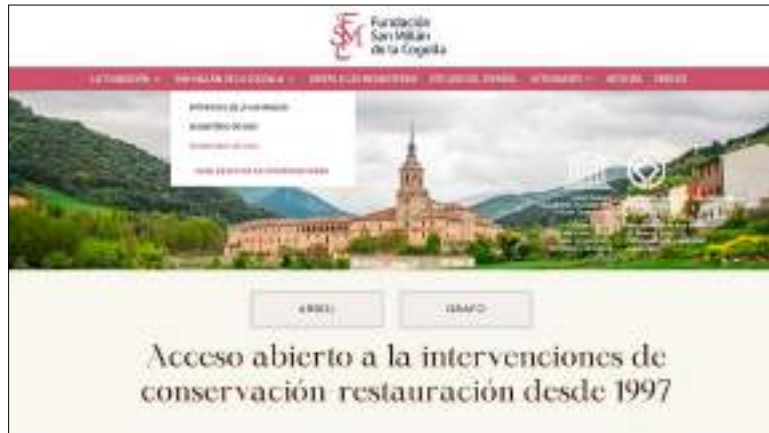
Figura 5. Propuesta para la página principal de la Fundación San Millán donde se incorpore la base de datos abierta de intervenciones de conservación-restauración en forma de árbol jerárquico y grafo.

La aplicación de un modelo conceptual basado en la gestión semántica y el uso de bases de datos puede parecer, en principio, una tarea compleja para un organismo cultural¹⁵. En el caso de la Fundación San Millán de la Cogolla, su implementación se está realizando a través de un portal web accesible (Figura 5), que permite el listado y acceso tanto al cuadro de clasificación como a los propios documentos, integrando el modelo conceptual con la búsqueda jerárquica, las fases de intervención, el Catálogo de Tipologías Documentales (CTD) y la visualización del grafo.

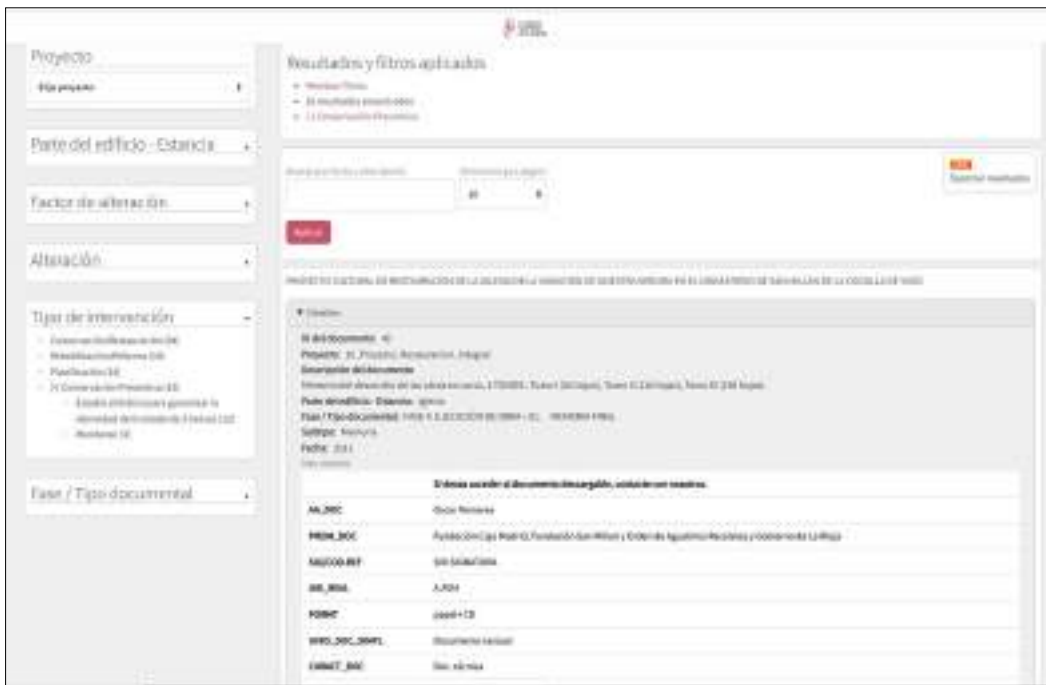
Figura 6. Ejemplo de la búsqueda jerárquica en forma de árbol en la categoría “Tipos de intervención”.

Esta plataforma permite realizar búsquedas jerárquicas (Figura 6), mediante la definición progresiva de filtros por tipos de alteraciones, factores de alteración, ubicación, tipologías de intervención y tipo documental conforme al CTD.

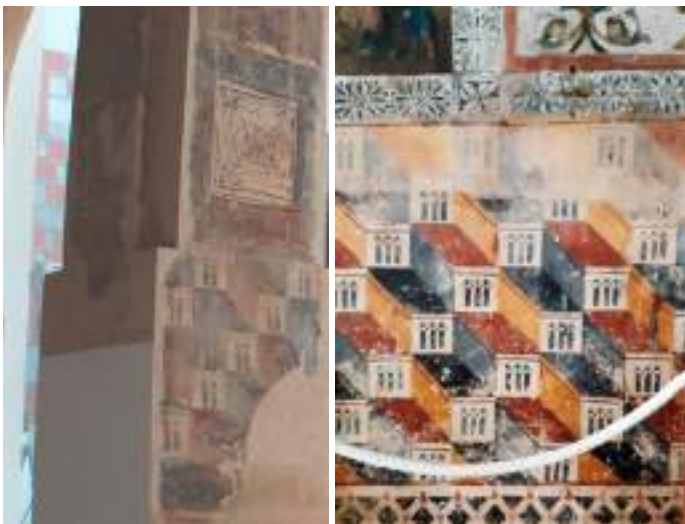
*Zócalo de la ermita comparado
con los restos de pintura hallados
en Palacio Episcopal de Llerena
que amplió el prior García
Ramírez.*

En lo que se refiere a la relación con el Palacio Episcopal, el descubrimiento y recuperación de las pinturas murales llevadas a cabo en otra intervención entre los años 2005-2007, y tras el análisis de la identidad en la técnica, materiales, colorido y morfología nos permite certificar, tanto el momento de su ejecución, como la autoría de la misma.

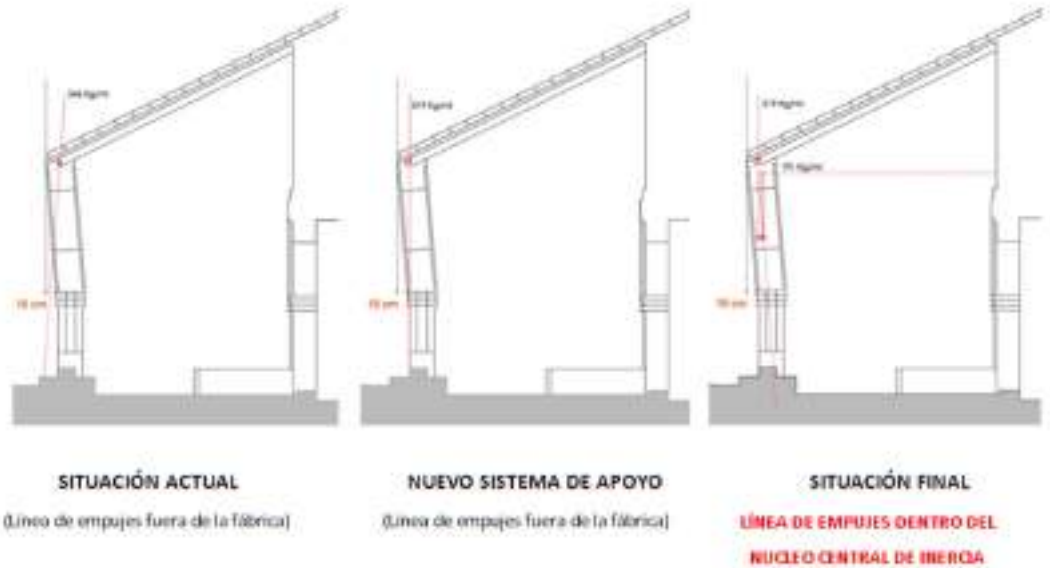
Estudio mecánico de la galería.

Todo el conjunto está construido mediante ladrillo macizo tomado con mortero de cal, según los patrones mudéjares de la primera mitad del siglo XVI, que tanta difusión alcanzaron en la ciudad de Llerena. El plano de carga que forman los arcos de medio punto peraltados con alfiz perimetral sobre pilares octogonales, que sostiene esta galería, tiene un desplome generalizado hacia el exterior, que en el caso más desfavorable alcanza 16 cm.

El frente exterior de la fábrica, y de forma más acentuada los capiteles, punto de giro del plano desplomado, de los que arrancan los arcos, sufre un alto grado de meteorización en

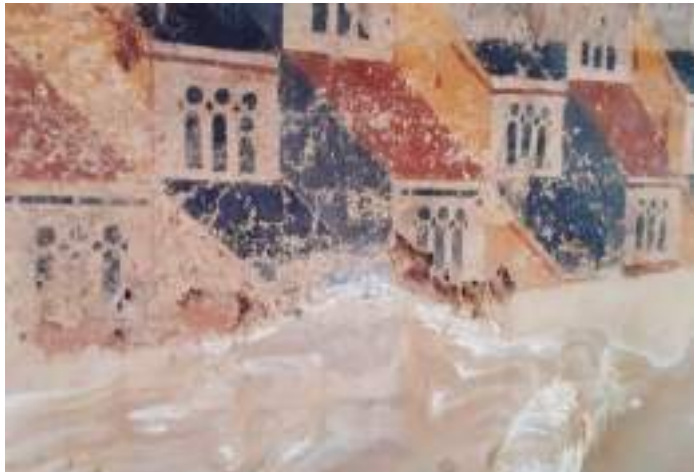
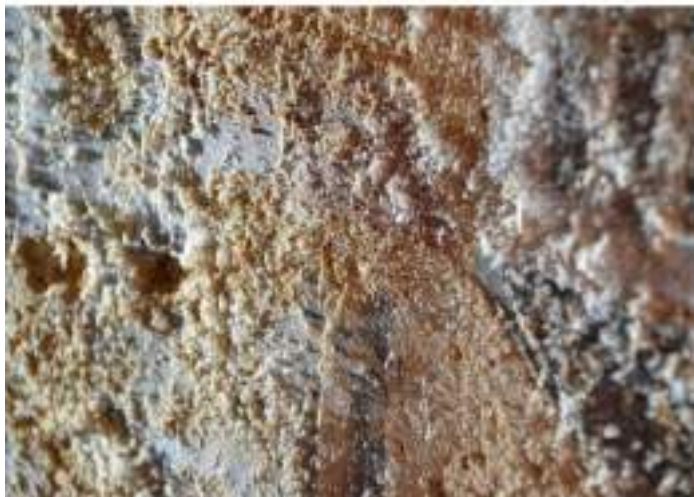
Estado del zócalo de la nave por efecto de las humedades de capilaridad.

1. Manchas y destonificación de los revestimientos.
2. Pérdidas de material del revestimiento por descomposición del mismo.
3. Eflorescencias salinas.
4. Pérdidas del material pictórico superficial.

La altura de estas alteraciones sigue una línea irregular con una distancia media al suelo de 1,20 metros.

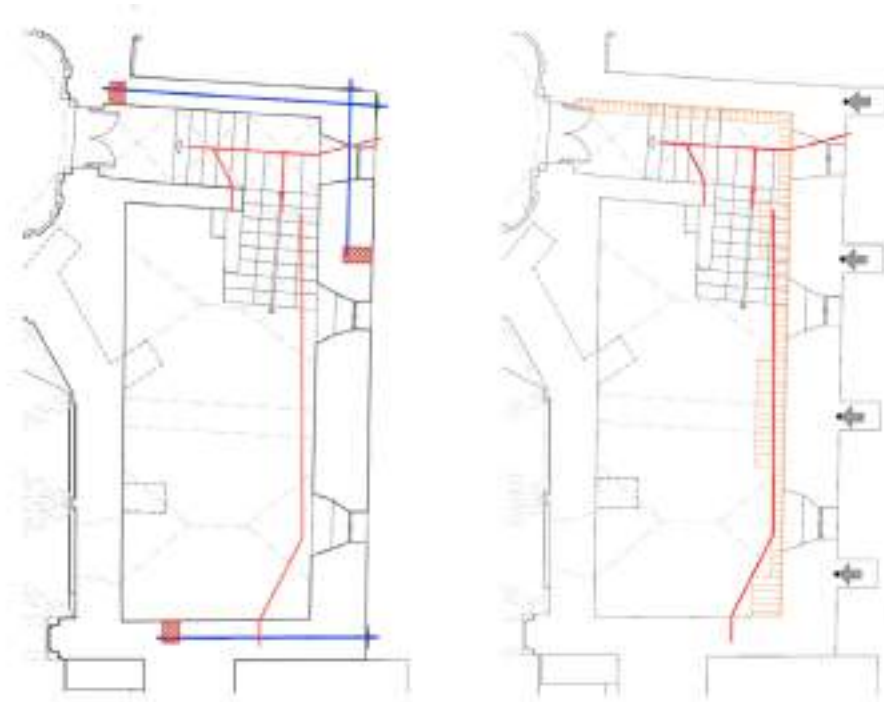
Comparación entre la propuesta presentada: solución atirantada (a la izquierda) y la impuesta desde los organismos de tutela: contrafuertes (a la derecha).

La solución a adoptar pasaba, en cualquier caso, por reequilibrar los empujes procedentes de la bóveda, para que la resultante se pueda encontrar dentro del sistema de contrarresto. En una primera propuesta se plantea la colocación de tirantes ocultos en la fábrica, dejando únicamente las cabezas vistas para evaluar a futuro su grado de apriete. La sorprendente respuesta que se nos dio, por parte de la Administración, es que “no se daba credibilidad a las soluciones de atirantado”. A pesar de nuestra alegación sobre el uso de tirantes por Arquitectos mayores, no provincianos como nosotros: Mimar Siman en la mezquita de Soliman, Filippo Brunelleschi en la galería del Hospital de los Inocentes o el contemporáneo Jacques Heyman en el refuerzo de la torre occidental de la catedral de Ely, no quedo mas remedio que incorporar unos contrafuertes exteriores que equilibran el conjunto. Se utilizo la misma geometría que los que existieron en la sacristía primitiva, uno de los cuales aún se puede apreciar en el extremo este de la galería.

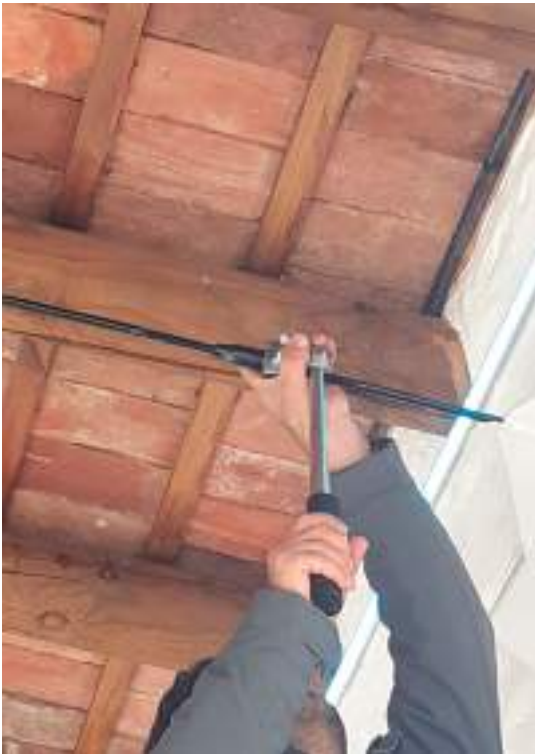
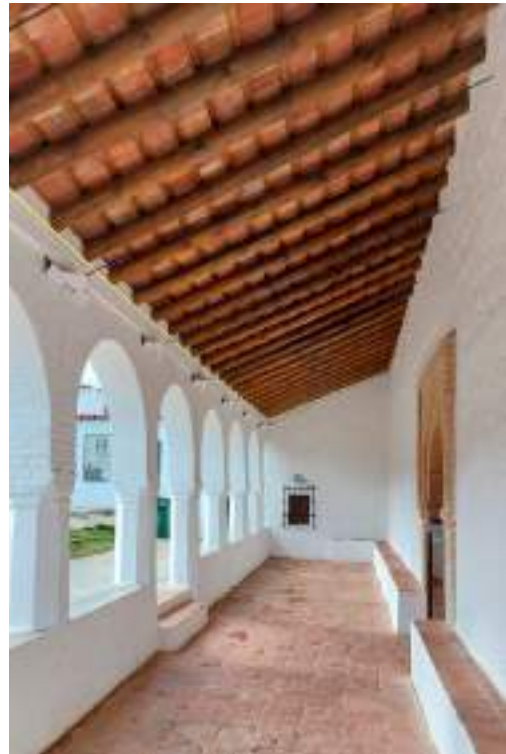
Izquierda. Proceso de apriete de los tirantes con llave dinamométrica.

Derecha. Estado final del atirantado de la galería, en el que se aprecia la escasa incidencia visual del mismo.

En este caso se nos pretendió imponer la sustitución del atirantado por “otra alternativa”, a lo cual opusimos la contundente ley de la gravedad y por supuesto la negativa radical a colocar contrafuertes en esos delicados pilares de construcción mudéjar. Finalmente se aceptó la solución propuesta para resolver la patología detectada, mediante las siguientes actuaciones complementarias, que permiten asegurar la estabilidad y durabilidad del conjunto, sin alterar su sistema constructivo y configuración actuales.

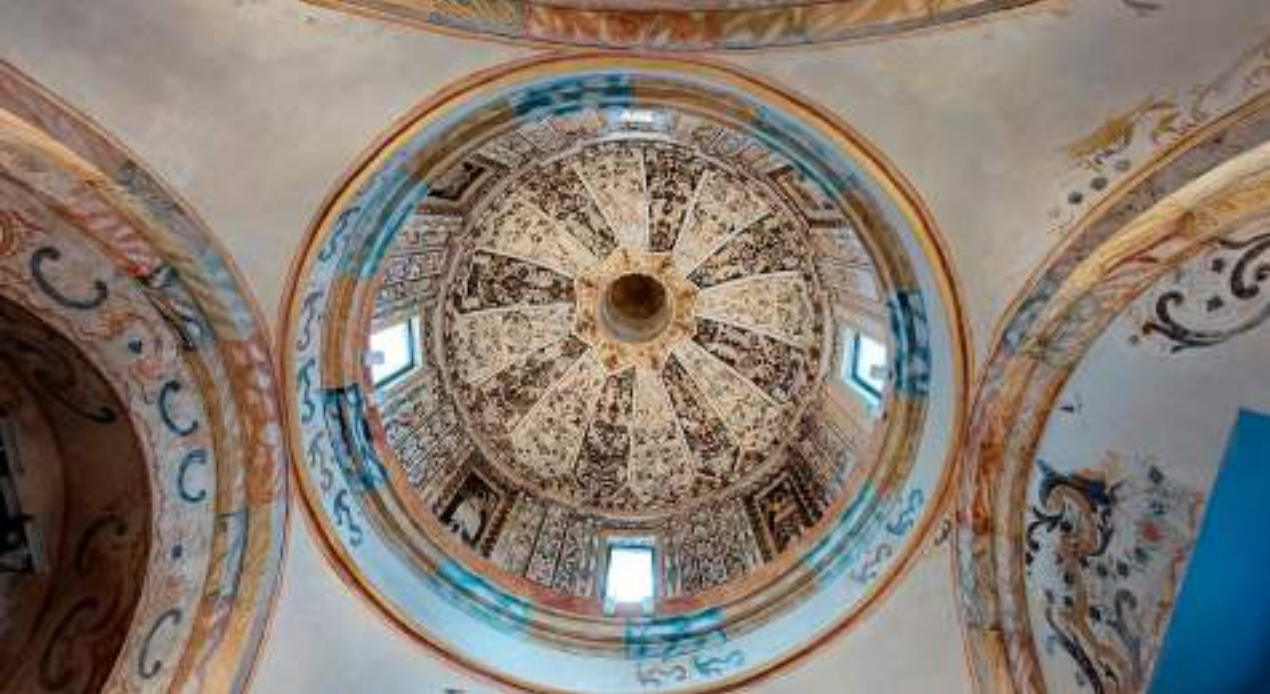
Vista de la cúpula del camarín tras la restauración.

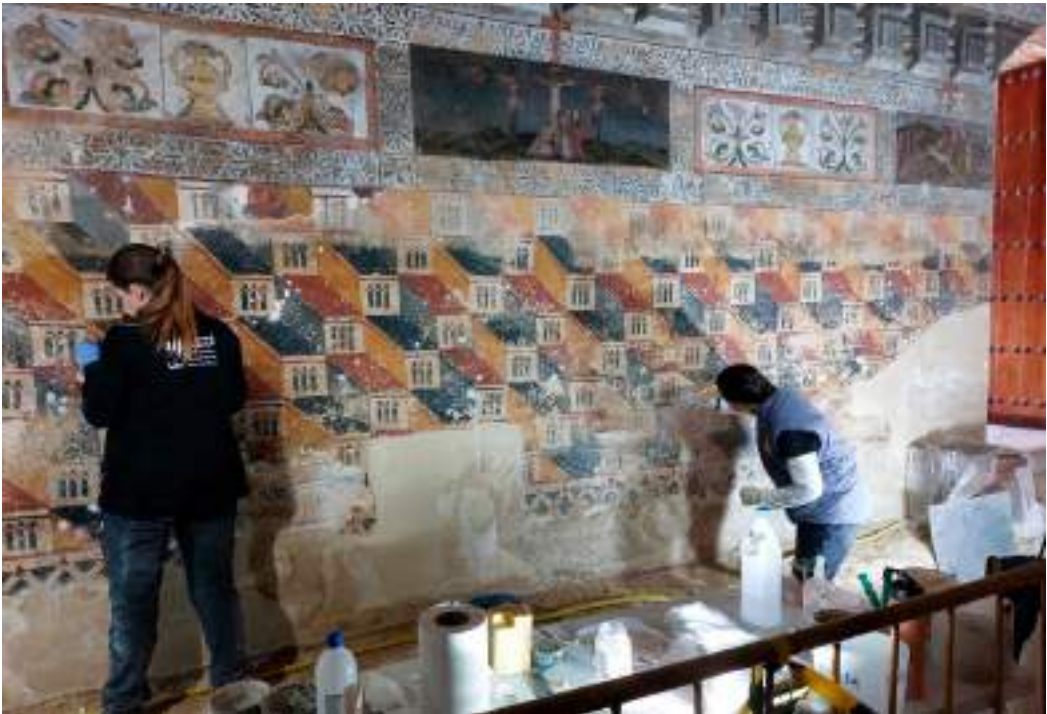
Trabajos de restauración del zócalo de la nave.

El proceso de restauración ha requerido las fases de limpieza y retirada de sales, fijando los morteros al soporte mediante inyección de cal en los casos necesarios, inmovilizando los elementos sueltos con papel japonés y eliminando los morteros salinos que se habían aplicado en actuaciones preteritas. En algunos ámbitos se han aplicado papetas de celu-

losa a fin de absorber excesos de humedad y reducir la salinidad en el paramento. Para recuperar el conjunto geométrico y su armonía compositiva, se ha realizado la reintegración cromática de las lagunas existentes recuperando la morfología global, pero con una evidente distinción entre el original y las aportaciones actuales. En este sentido los triples huecos representados en las cabezas de los prismas no se han incorporado en las zonas reintegradas. Finalmente, se ha dejado visible la cata practicada en el paramento adosado a la nave para apoyo del coro, en el que se comprueba la preexistencia del zócalo original antes de que se elevase este elemento al que, a su vez, se aplicó la misma solución decorativa, pero con una técnica de menor calidad, aplicando una pintura que nada tiene que ver con el estucado original del siglo XV.

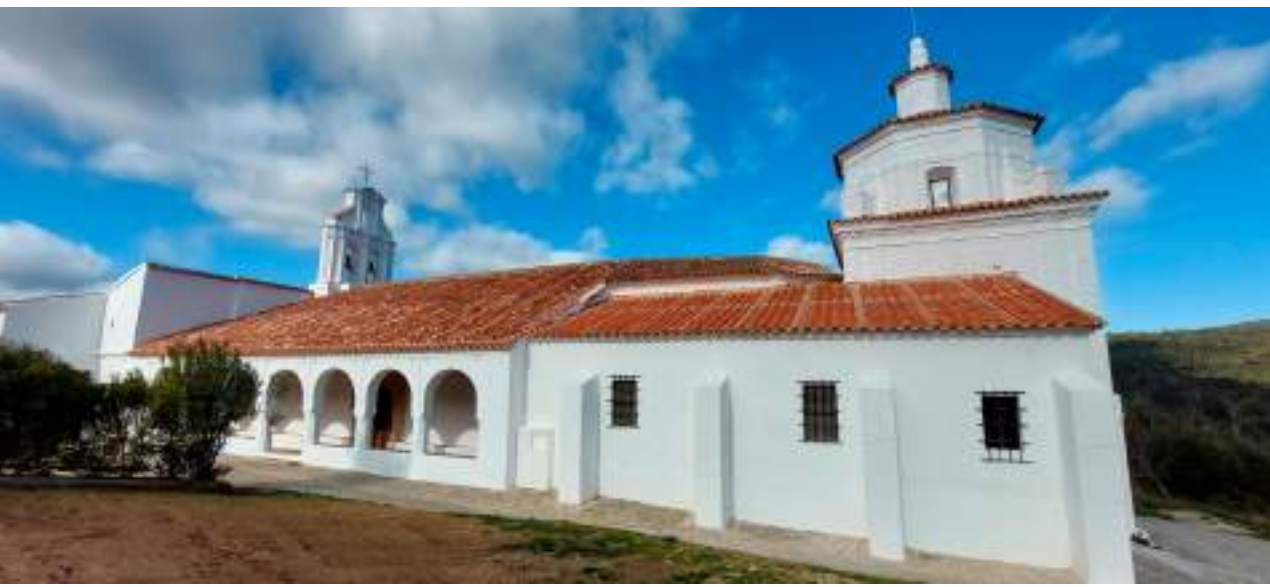
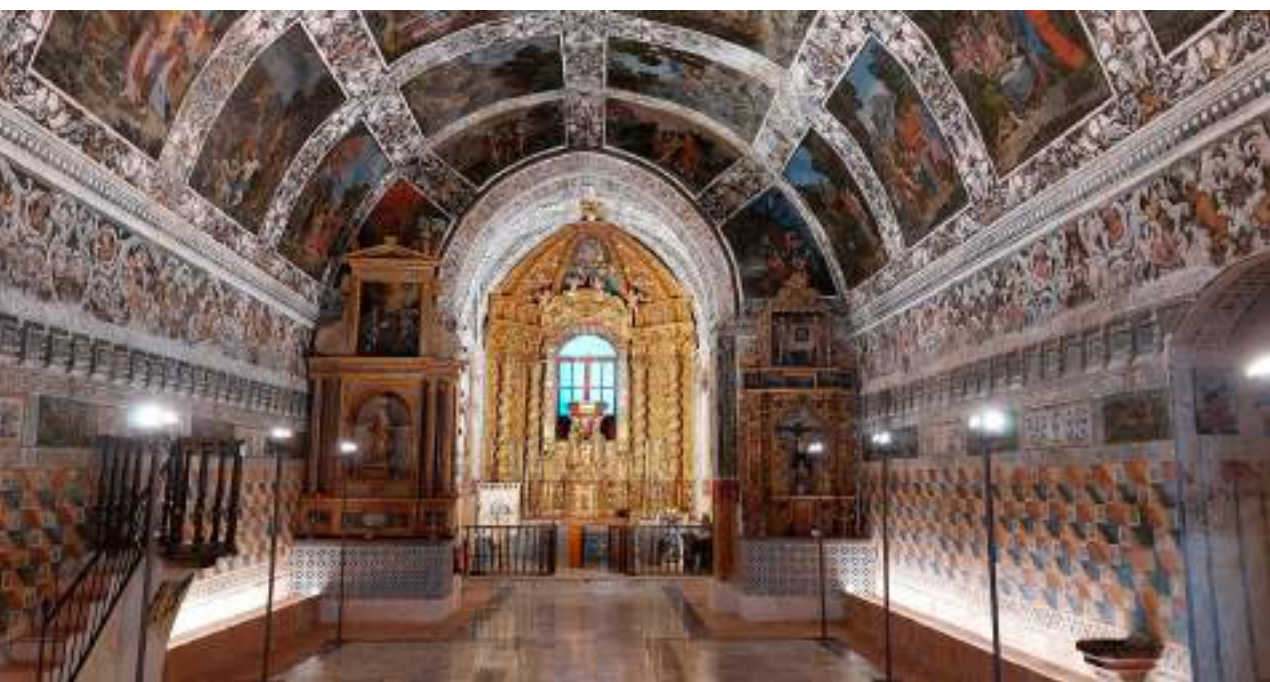
*Arriba. Vista final de la ermita.
Abajo. Nave de la ermita con los
proyectores instalados.*

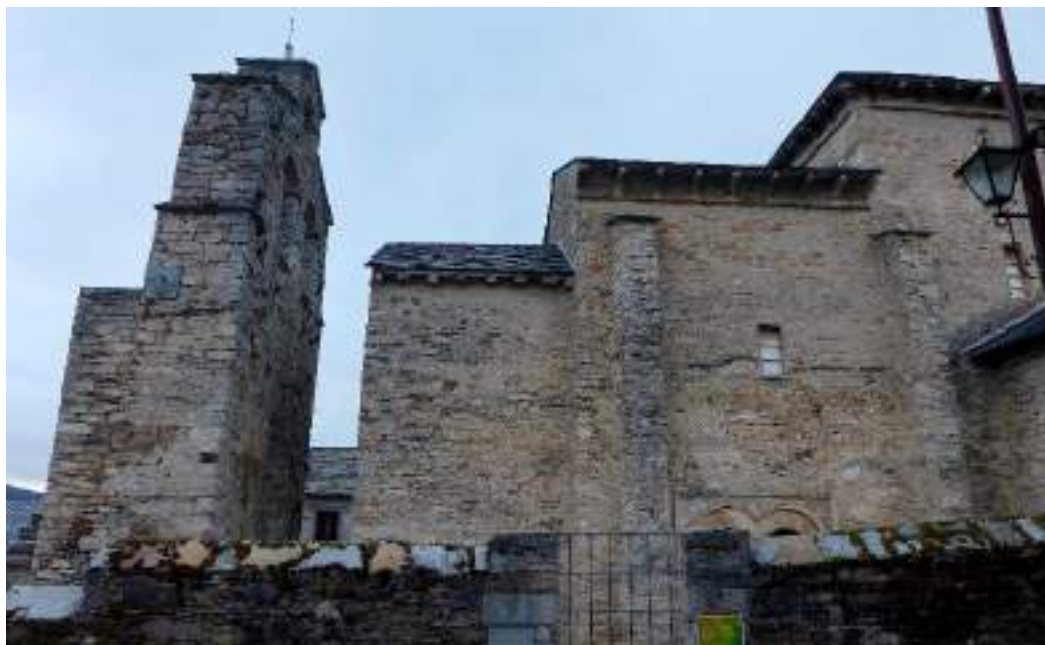
Figura 3. Torre e iglesia de Santiago de Peñalba.

Luis Menéndez Pidal Álvarez, arquitecto conservador de Monumentos de la Primera Zona durante el franquismo, intervino la iglesia de Santiago en cinco campañas (1949, 1964, 1967, 1969 y 1971)¹⁴. En la última actuación “separó” torre e iglesia y alteró la escalinata de acceso al cuerpo de campanas. Dispuso la nueva escalera arrancando de la propia torre¹⁵ y la obligó a realizar un quiebro, pues parte del costado sur y asciende por el occidental. Si antes, el último tramo de la misma alcanzaba las troneras desde el este, desde entonces lo hará desde el oeste. Se trataba de “aislar el monumento”, pues la propia torre se consideraba espuria por “barroca”, y la “chepa” que para ello Menéndez Pidal hizo crecer en su respaldo era invisible desde el este y sur, desde donde “se contempla” la iglesia de Santiago [Fig. 3]. Fábricas de iglesia y torre quedaron sin contacto.

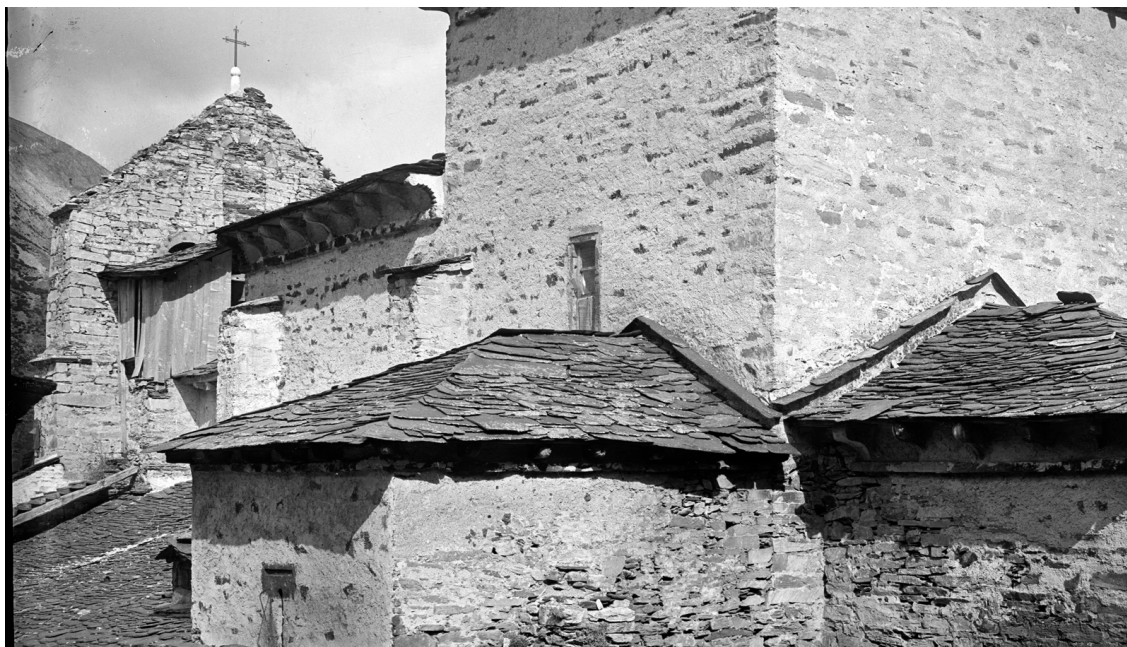
Figura 4. Escalera de acceso al campanario de Peñalba en 1906 (Gómez-Moreno, © CSIC, CCHS, a04506, detalle).

Así, pues, su acción deshizo (destruyó) no sólo una histórica garita de madera que se apoyaba sobre el recreado de la capilla de San Genadio mediante un forjado que se embebía en el muro de la torre y en la capilla recreada, sino toda una estructura de apoyo que la levantaba y la relacionaba con el edificio eclesial. Quedó una torre extraña, exenta en todo su alzado como si entre esta y la iglesia dos imanes de idéntica polaridad mantuvieran una perpetua actividad entre dos elementos que tienden a unirse pero no pueden. Desde entonces no hay propiamente garita, sino una repisa que llega hasta las campanas desde la espalda del campanario mediante una escalera sin baranda que se asoma al vacío, toda una “experiencia” para quien la asciende o desciende, siempre por su lado interior, frotándose con el muro, por si acaso [Fig. 4].

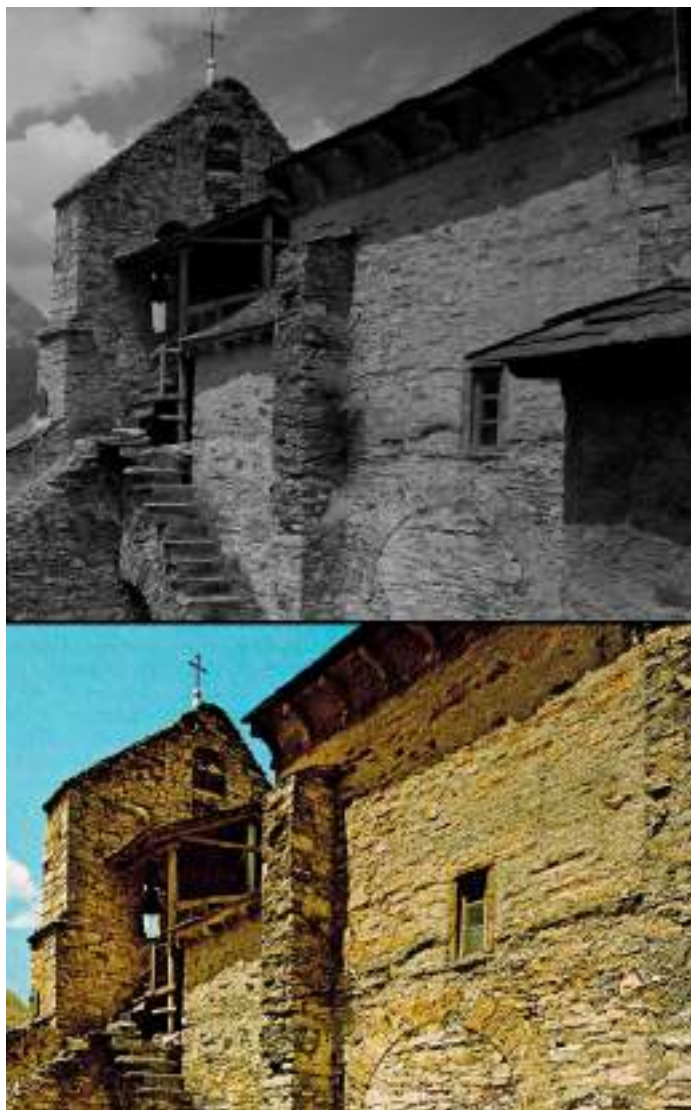
Figura 5. Escalera de acceso al campanario de Peñalba en la década de 1960 (año 1961, D. M. Noack. Instituto Arqueológico Alemán (Madrid). D-DAI-MAD-NOA-B-626, detalle; y Zodiaque).

cómo, derribadas las construcciones anexas, la escalerilla de madera accedió a las campanas desde el sur, eliminadas las defensas de castaño que tapaban el cobertizo²¹. [Fig. 5]

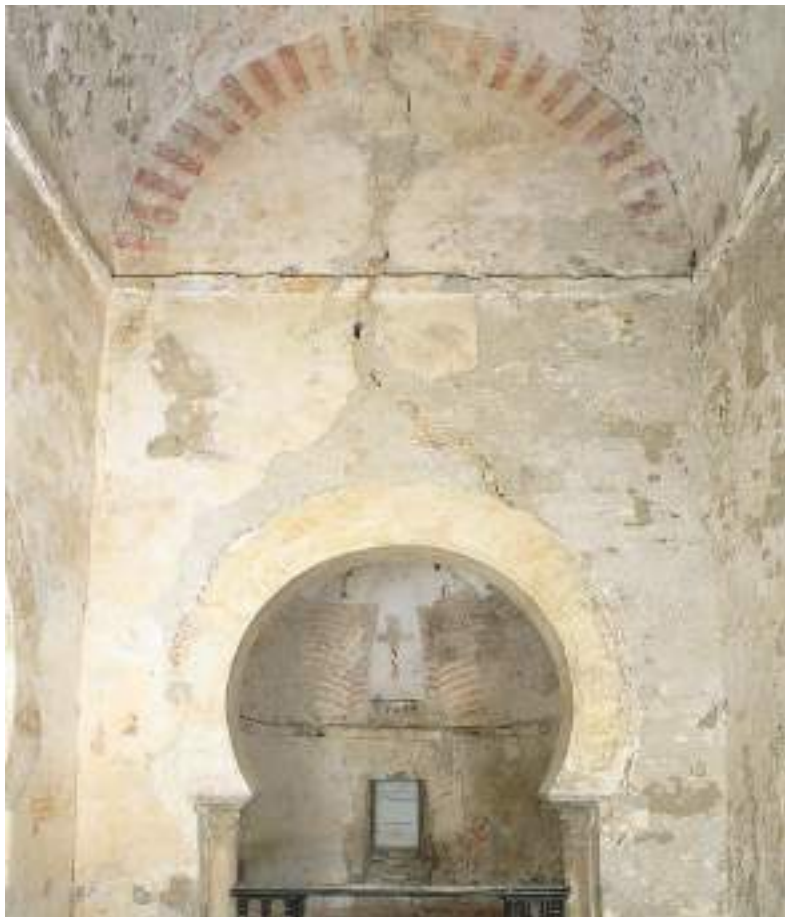
Figura 7. Hastial occidental de la nave donde se abre la capilla de San Genadio. Los enlucidos más antiguos demuestran que nunca hubo acceso desde el interior del templo a la cámara elevada (Fot.: Imagen MAS, 2004).

Descartada la posibilidad de una entrada desde el interior del templo a la extraña cámara [Fig. 7], se abre como probabilidad más plausible que se accediese a la estancia (si es que fue accesible en algún momento) desde el exterior por la primitiva escalera de acceso al campanario, lo que implicaría la existencia de un acceso para ingresar en la misma. De hecho, el tramo de lajas que conformaba el primer tramo completo de escalones llegaba justo a la primitiva línea de cornisa de la capilla de San Genadio, como se ve en todas las fotografías históricas, y se aprecia una repisa al doblar el muro oeste que pudo ofrecer la estructura de asiento de una pasarela para acceder al cobertizo [Fig. 8]. No sería descartable que por un hueco practicado en el muro oeste del recrecimiento de la capilla de San Genadio se hubiese podido habilitar este espacio como auxiliar del propio campanario.

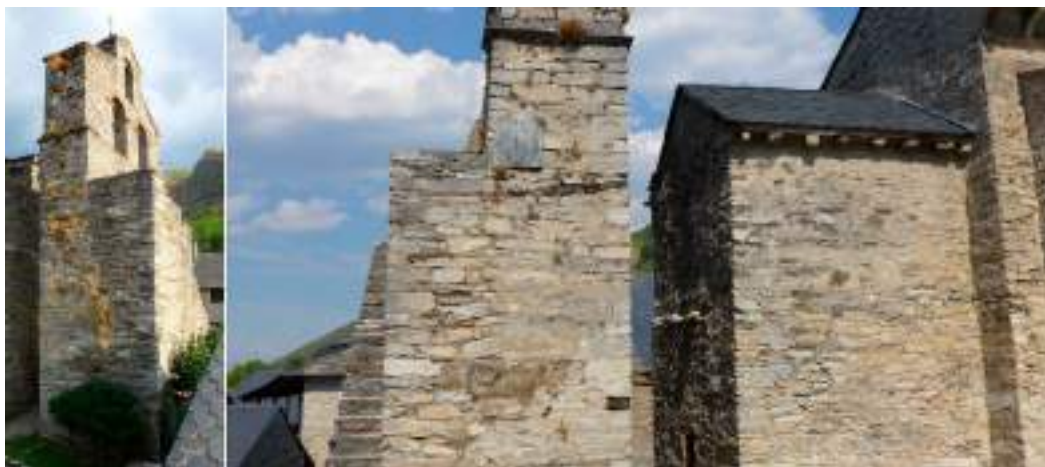
Figura 8. La torre de Peñalba después de la intervención de Menéndez Pidal. Se observa el añadido en su respaldo (izqda.). También se distinguen unas lajas salientes por encima de la capilla de San Genadio, restos de la repisa que sostenía el acceso al cobertizo de campanas (dcha.)

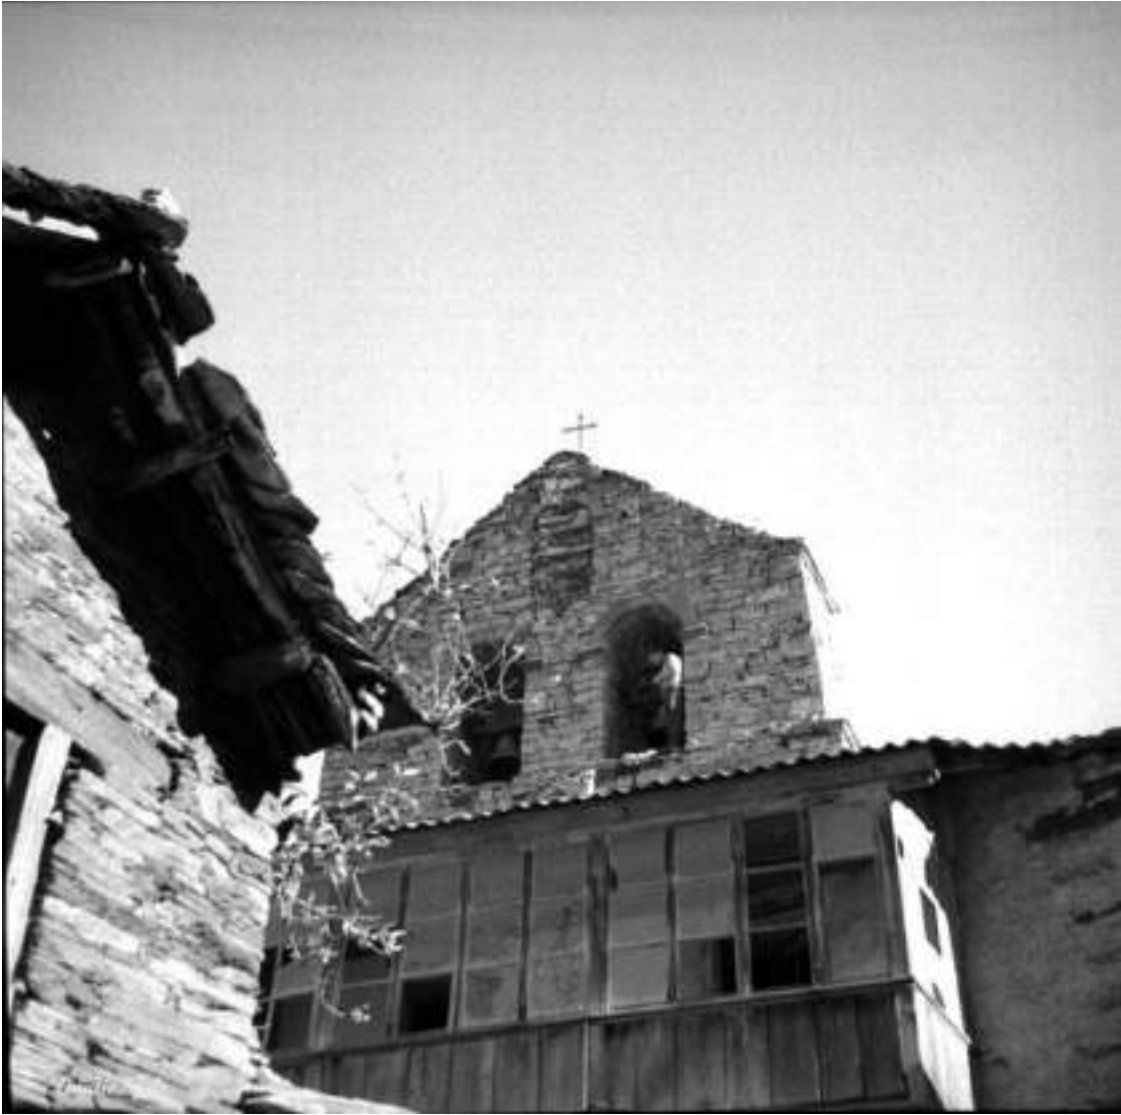
Figura 10. Galería de la casa rectoral, en fotografía de Amalio Fernández, y piñón de remate de la torre tal como era antes de ser intervenido en 1971

Hasta la obra de 1971 de Menéndez Pidal la mitad inferior del respaldo de la torre estaba ocupado por la casa rectoral, que aprovechaba su lienzo occidental para adosarse a ella, de la que apenas conozco una fotografía realizada por el “fotógrafo del Bierzo”, Amalio Fernández [Fig. 10].

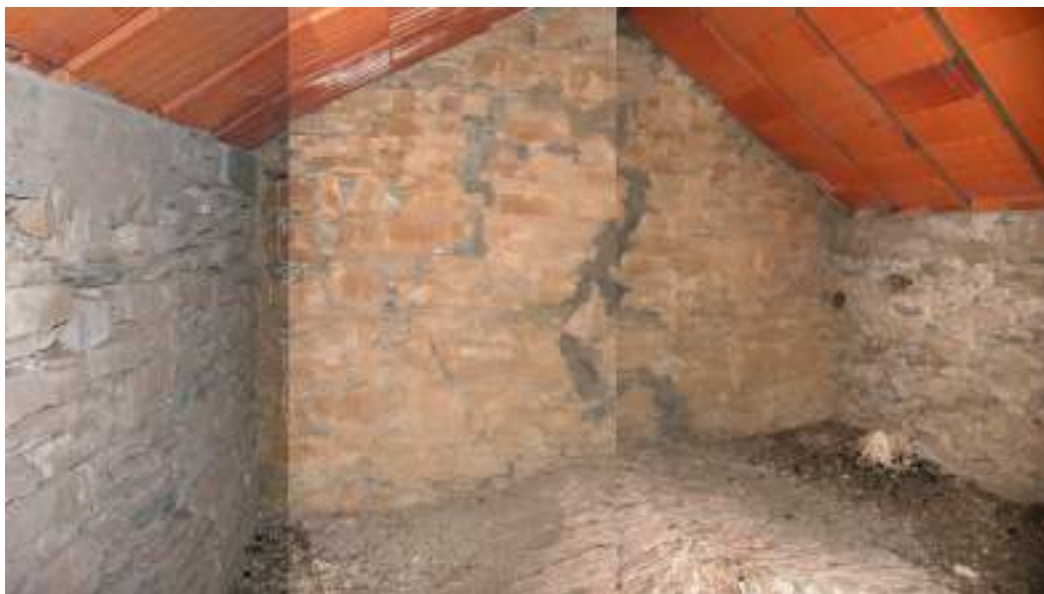
Figura 11. Interior de la cámara elevada. Montaje a partir de tres fotografías obtenidas por Ángel Luis Fernández Muñoz a finales de los años 90

El arquitecto Ángel Luis Fernández Muñoz, a finales de los años 90 del siglo XX había apuntado, en el curso de los estudios previos que realizó de cara a la intervención del templo “a la existencia de una cámara en el lugar que podría ser explorada [...]. De todas formas, las frecuentes actuaciones en las cubiertas que tenemos documentadas hacen pensar que el valor arqueológico de la posible cámara y los restos que se pudieran, en general, haberse conservado bajo las cubiertas originales, hayan desaparecido”⁵², lo que confirmó fotográficamente después metiendo una cámara por un hueco practicado *ad hoc*. [Fig. 11] Tales imágenes descubren un espacio vacío, poco apto para uso humano. Si hubo restos sobre el trasdós de la bóveda de la capilla de San Genadio se habían perdido ya, con la intervención previa
