Papeles del Partal

Revista de Restauración Monumental

núm. 16 • septiembre de 2025

LOS TRATADOS D'AVILER EN LAS EDICIONES DE 1710 Y 1750

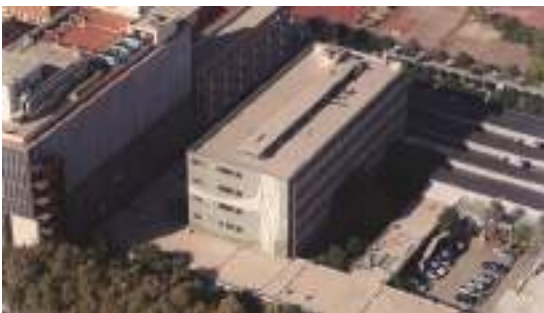
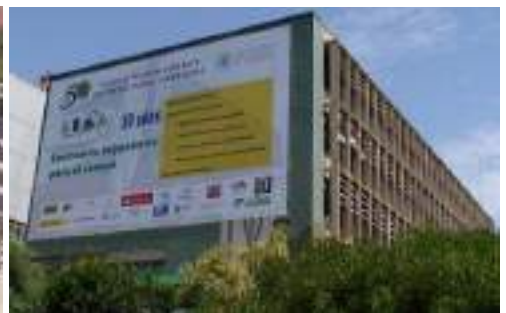
Figuras 5 y 6. Vista de la fachada recayente a la avenida de Blasco Ibáñez cuyo paramento fue decorado con un gran mural cerámico parietal y lona publicitaria anclada directamente sobre el mural.

utilizó su fachada recayente a la Avenida Blasco Ibáñez como valla publicitaria, anclando directamente sobre un gran mural parietal cerámico, original del proyecto llevado a cabo por Moreno Barberá, una gran lona.

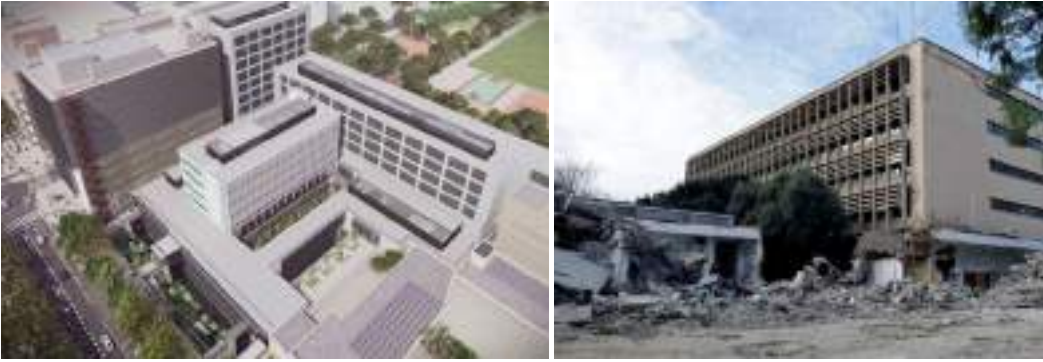
Figuras 7 y 8. Imagen del proyecto de ampliación del Hospital Clínico de Valencia y derribos de aulas laboratorio en diciembre de 2012. [Fuente: Diario Las Provincias, 29 de enero 2021]

En el año 2017 la Universidad Politécnica de Valencia vendió el edificio a la Conselleria de Sanidad para que ésta pudiese llevar a cabo la ampliación del Hospital Clínico. El nuevo proyecto contemplaba la realización de un gran edificio en su parte trasera que albergara las consultas externas, lo que ocasionó el derribo de las aulas laboratorio en 2021.

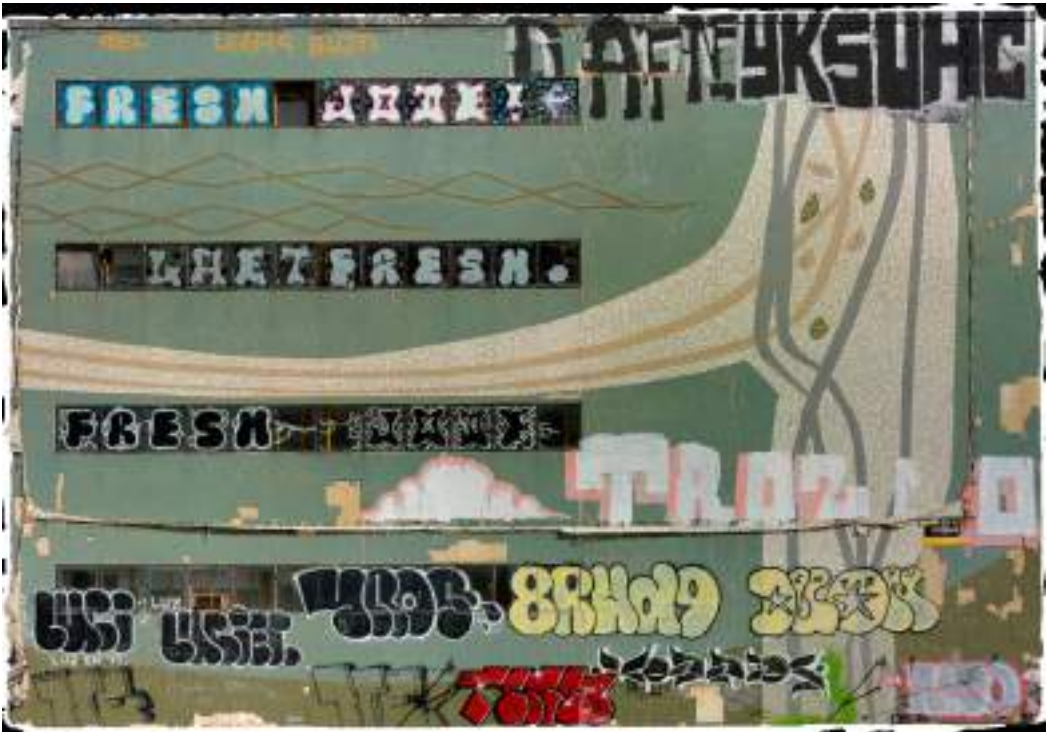
Figura 10. Ortofoto del mural parietal cerámico donde se puede apreciar el estado de conservación de la obra en el momento de su intervención. (Fuente: ortofoto realizada por Muvatech s.l.).

Tras el estudio del estado de conservación de la obra se observaron distintos indicadores de alteración que mostraron un avanzado proceso de deterioro del conjunto: un grave proceso de pérdida de piezas de gres, estratos de suciedad ambiental, estratos de deformación de residuos férricos por escorrentía de las ventanas de hierro, fisurado y escoriación del mortero que conforma el *trencadís*, múltiples elementos impropios fruto de la colocación de la lona y, sobre todo, un importante estrato de deformación de grafitis producto de una afección antrópica.

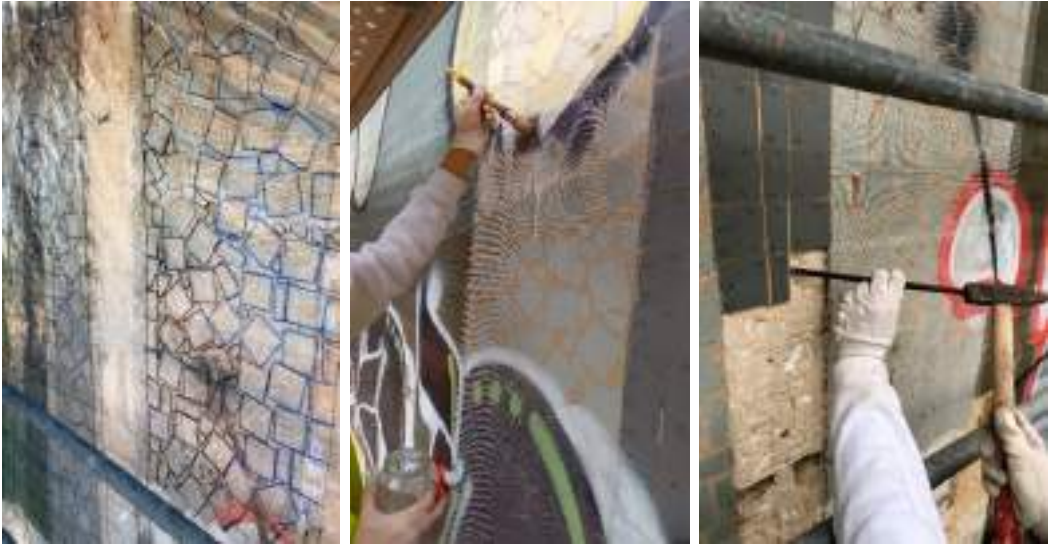
Figuras 13 a 15. Procesos de la extracción del mural: extracción de modelos, engasado por fragmentos del trencadis y extracción de las piezas de gres porcelánico.

fueron desprendidas una a una con maza y cincel pequeño y el *trencadís* fue arrancado por fragmentos, previamente engasados, para no perder su materialidad. El desmontaje del mural se llevó a cabo de forma ordenada, siguiendo el orden de los cuadrantes, de derecha a izquierda y empezando por la parte inferior del mismo. Las piezas que formaban parte de cada uno de los cuadrantes se fueron almacenando en sacas numeradas y sigladas con el número de cuadrantes al que pertenecían.

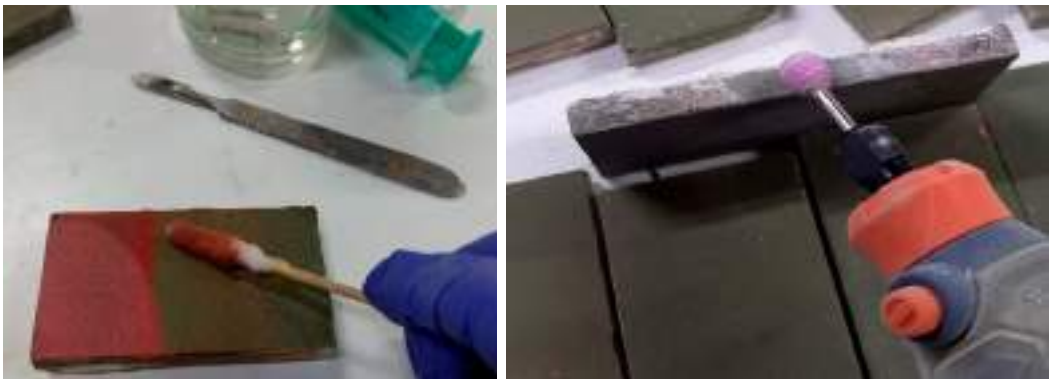
Figuras 16 y 17. Proceso de la limpieza química para llevar a cabo la eliminación de grafitis y proceso de limpieza mecánica en seco para lograr la eliminación de los restos de mortero con el uso de micro tornos.

Tras finalizar el arranque del mural, este fue transportado al taller donde se inició su restauración. En primer lugar se llevó a cabo la eliminación de las resinas alquídicas de los grafiti con el uso de hisopos de algodón y diferentes disol-

ventes, según la naturaleza de cada color y, posteriormente, se realizó la limpieza de las piezas eliminando los restos de mortero del reverso y la eliminación de restos solidos de cada uno de los cuatro cantos de las 82.000 piezas con la ayuda de microtornos.

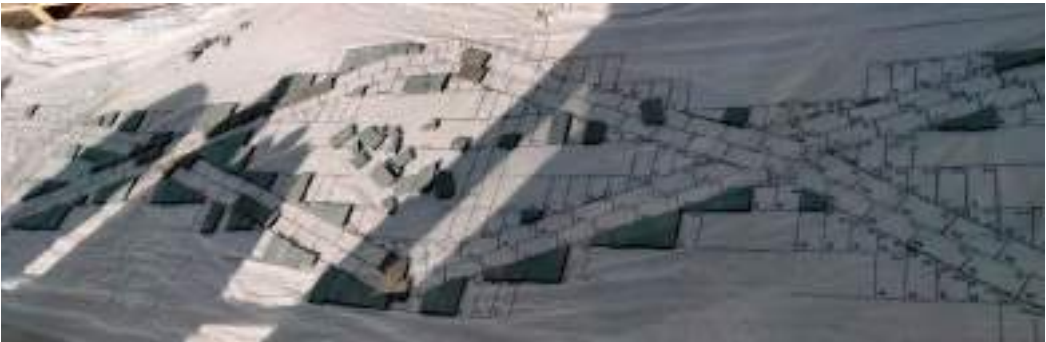
Figuras 18 y 19. Proceso de recomposición de los lazos de la parte superior derecha haciendo uso de los dibujos llevados a cabo antes de ser desmontados.

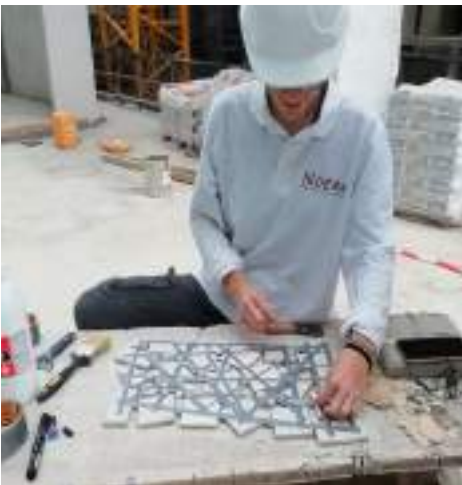
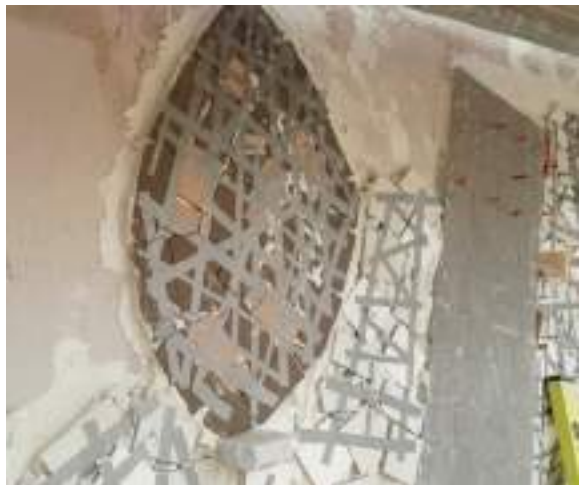
Figuras 20 y 21. Proceso de preparación de los fragmentos del trencadis para poder colocarlos por fragmentos y así no perder el modelo original.

ortofoto para así obtener todas las medidas necesarias y suficientes para volver a trazar su ubicación. Las piezas de gres se fueron colocando de una en una y los fragmentos de trencadis, así como elementos decorativos, previamente fueron preparados con cinta americana y colocadas por fragmentos. Para ubicar estos fragmentos en su lugar exacto primero se llevó a cabo el traslado del dibujo de los modelos al paramento, marcando todos aquellos datos que nos aseguraban su certera ubicación. Tras su colocación, se retiró la cinta americana, se eliminaron posibles residuos de adhesivo con acetona y finalmente se llevó a cabo el rejuntado del trencadis con el uso de un mortero de cal y arena de color y granulometría similar al mortero original y el rejuntado de la totalidad de las piezas de gres porcelánico con un mortero de juntas ajustando el color de las mismas al color de las distintas partes que conforman el mural.

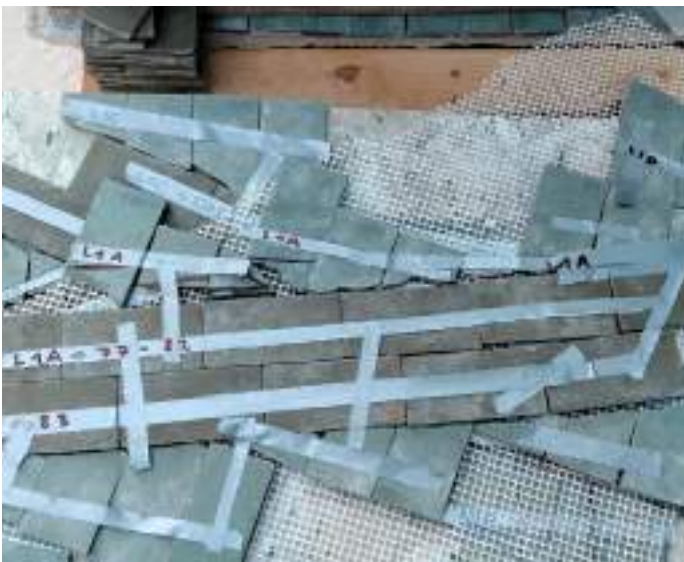
Figura 22. Preparación de los lazos antes de llevar a cabo su colocación.

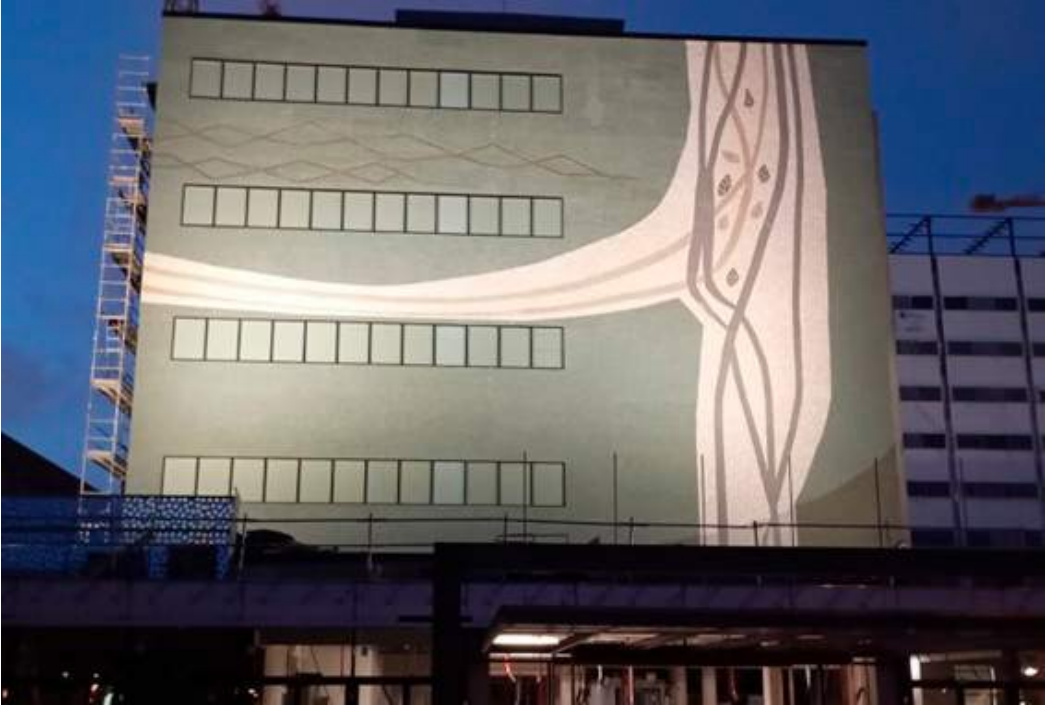
Figura 23. Imagen del mural tras su montaje y tras cuatro meses de trabajo. (Fuente: BECSA).

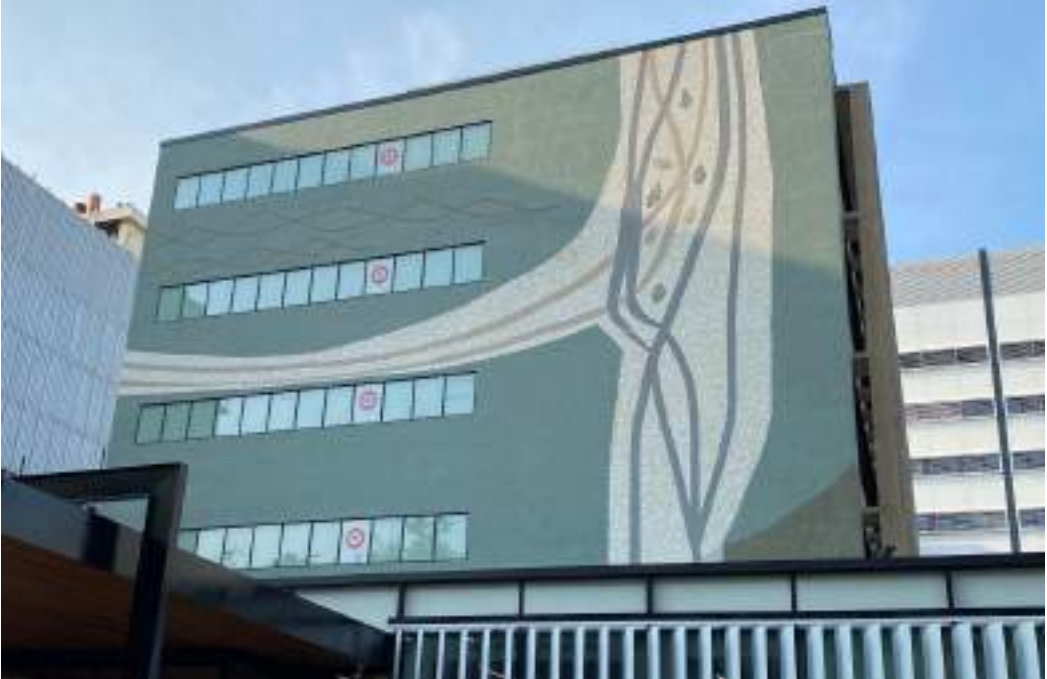
Figura 24. Imagen del mural tras la finalización del conjunto arquitectónico donde se aprecia la señalización de entrada de bomberos.

Actualmente, las ventanas que van intercalando el mural y que marcan cada una de las plantas del interior del edificio, quedan excesivamente evidenciadas debido a que en el cuarto vidrio de cada planta viene señalizada, con un gran adhesivo rojo, la entrada de bomberos en caso de incendio, si bien estamos de acuerdo en que esta indicación viene reglada según normativa, esta rompe la armonía del conjunto del mural y tiene excesivo protagonismo distando mucho de lo esperado por su condición de Bien de Relevancia Local.

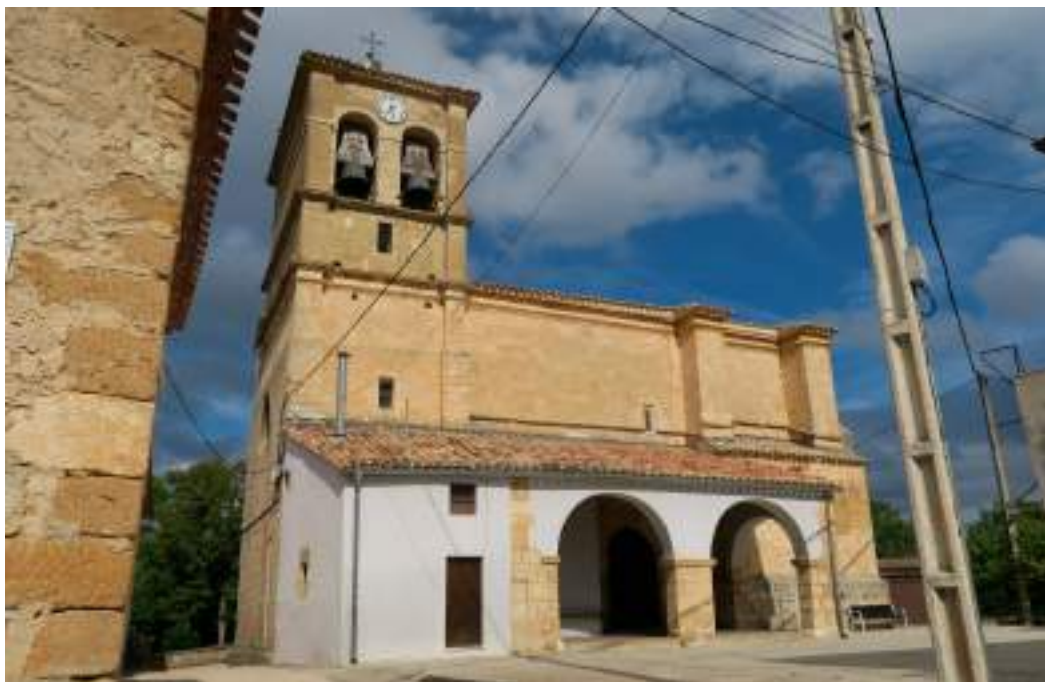
Alzado sur de la iglesia, con la torre-campanario a los pies y el atrio y su volumen adosado al muro de la epístola.

La iglesia se articula en una nave única dividida en tres tramos, un pequeño crucero con dos capillas rectangulares y cabecera poligonal. Tiene una sacristía anexa al transepto norte y un coro a los pies al que se accede desde una escalera adosada al muro sur. Sobre el último tramo de la nave se levanta una torre-campanario, a la que se sube desde una escalera de caracol embebida en el potente muro norte que en origen llegaría hasta la planta inferior pero que actualmente se encuentra cegada. Un atrio barroco de tres arcos protege la portada de estilo manierista situada en el muro de la epístola. En la esquina suroeste se adosa un volumen de dos plantas que alberga la sala de calderas y un pequeño almacén.

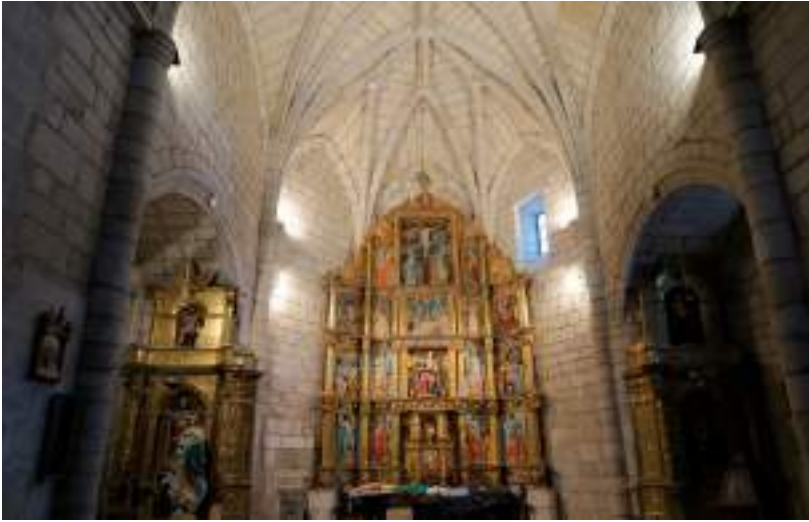
Interior de la cabecera formada por el ábside poligonal, el crucero y las capillas laterales.

La cabecera está cubierta con bóvedas de sillería: de nervios gallonada en el ábside poligonal, de terceletes en el tramo del crucero y de cañón rebajadas en las capillas laterales. El espacio de la nave se cubre con bóvedas de lunetos de ladrillo con despiece pintado fingiendo una bóveda de terceletes de cantería, similar a la del crucero. Sus muros son de sillería por todo el exterior y el interior de la cabecera y están reforzados por contrafuertes en el transepto, en los ángulos de la cabecera y en la base de la torre. En el resto de los muros la hoja interior es de mampostería revestida.

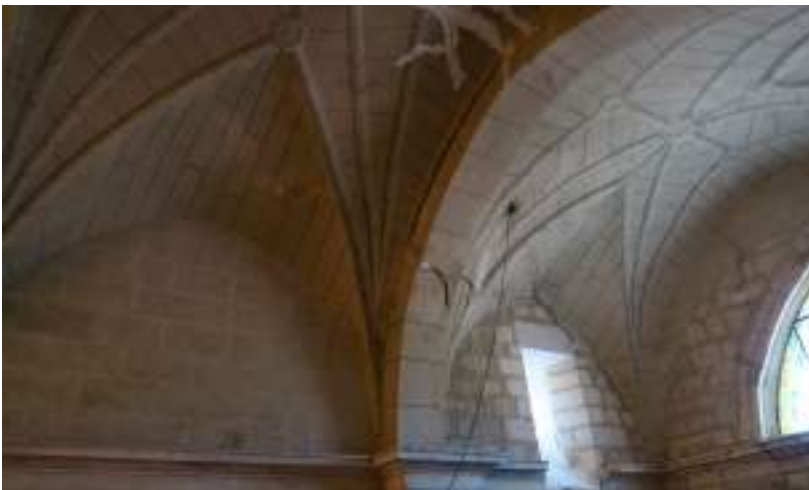
Vista de la patología en los dos últimos tramos de la nave.

Según palabras del párroco, tras los terremotos acontecidos en Navarra a finales del año 2021⁴, apareció repentinamente una grieta que atravesaba en diagonal las bóvedas y los arcos de la nave. Con el objetivo de realizar un seguimiento de los daños, se colocaron varios testigos de yeso en las grietas de bóvedas y muros. La rápida evolución de la patología

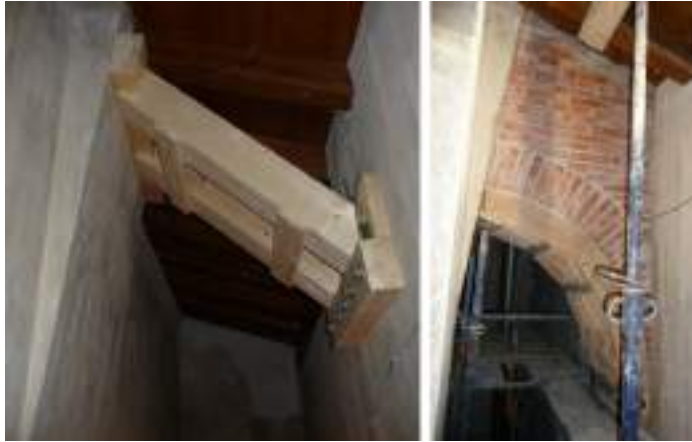
Acodalamiento de madera colocado de urgencia de forma provisional (izquierda) y refuerzo de fábrica de ladrillo realizado durante las obras de consolidación estructural (derecha).

- Mejorar el contrarresto de los empujes en la zona afectada colocando un tirante en el arco sobre el que apoya el muro oriental de la torre (con una capacidad de resistencia a tracción de 16 T) y reforzando el apoyo sur mediante un arco de fábrica de ladrillo que transmita carga al muro transversal del atrio barroco (en sustitución del acodalamiento provisional de madera).
- Consolidar las fábricas dañadas inyectando lechada de cal en el relleno de los muros de la base de la torre y reparando las grietas abiertas en la bóveda y los arcos de la nave.

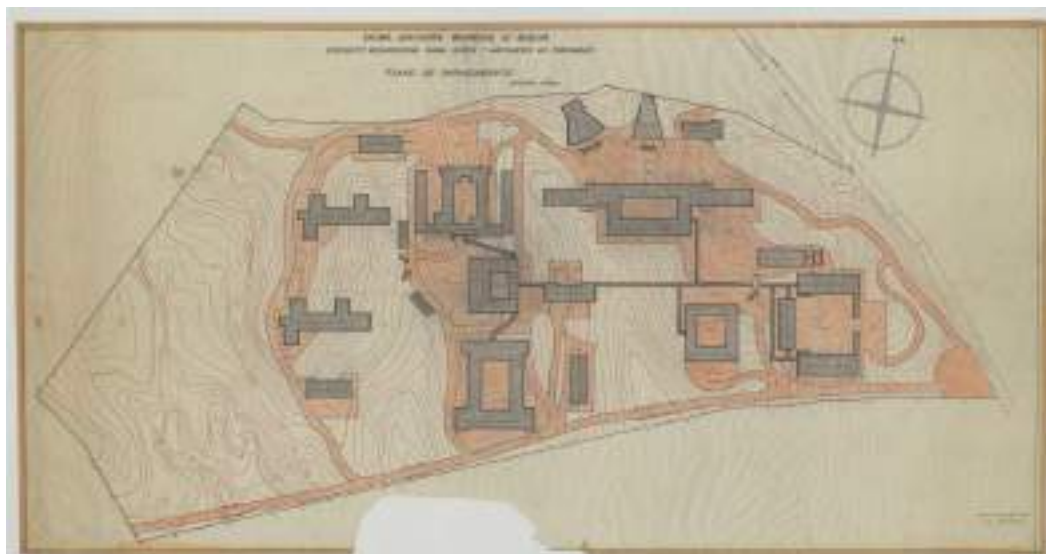
Arriba. Planta proyecto.

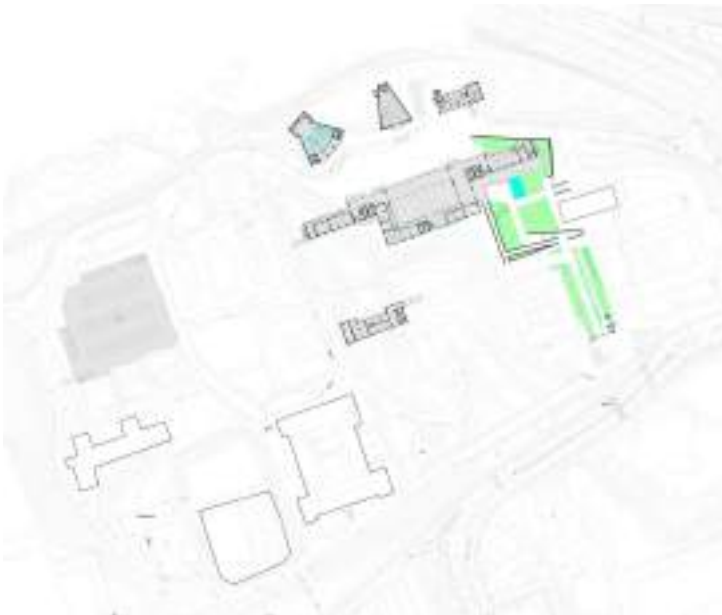
Plano de planta del proyecto, edificios afectados y nuevo acceso sur.

- El teatro se adapta a salón de actos.
- La iglesia será destinada a espacio de ocio y descanso de los funcionarios.
- El antiguo pabellón de ancianos y ancianas alojaría las funciones administrativas para unos seiscientos funcionarios, restaurante, zonas de dirección, salas de reuniones y aulas de formación, etc. Este edificio incorpora el nuevo acceso y control por el sur.

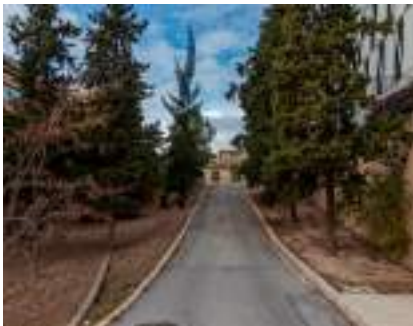
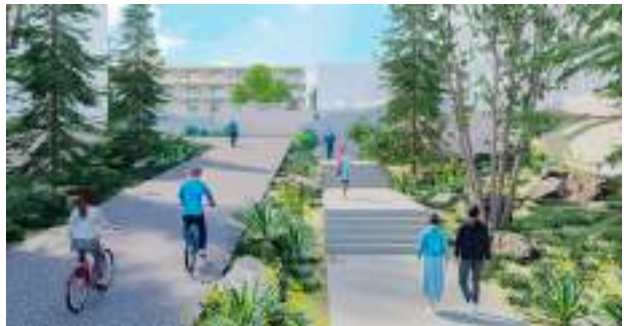
Izquierda. Nuevo acceso sur, actual.

Derecha. Nuevo acceso sur, propuesta.

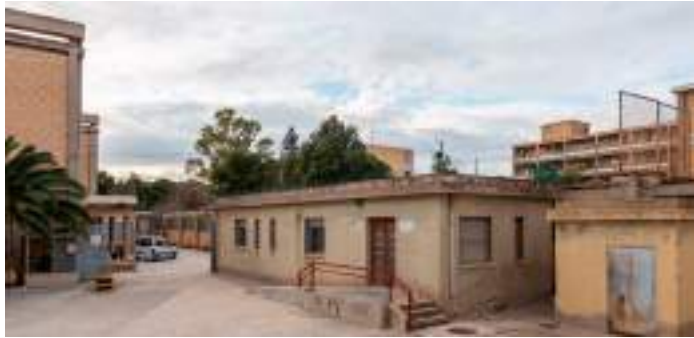
Acceso a los edificios, estado actual.

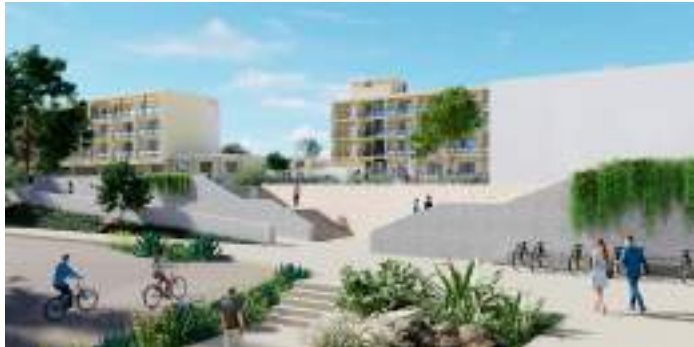
Acceso a los edificios, propuesta

Se proyecta una nueva urbanización del conjunto y renovación de todas las infraestructuras. Los edificios a rehabilitar se han adecuados a los siguientes usos:

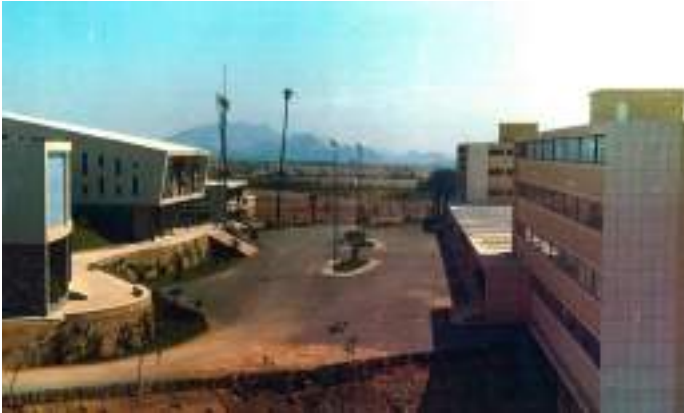
Plaza del acceso. Estado original en 1970.

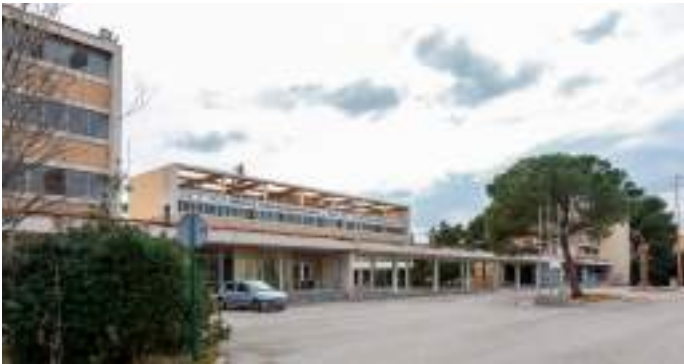
Plaza acceso, estado actual.

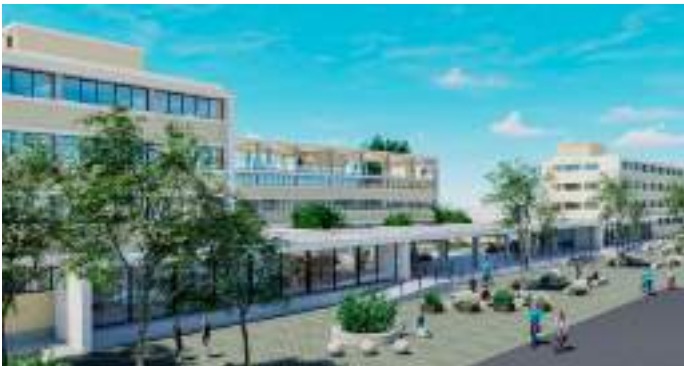
Plaza acceso, propuesta.
